GJØRTLERENS ARBEID I KIRKEROMMET

**LYSEKRONE FRA
KVITSEID
GAMLE KIRKE**

Vurdering Lysekrone

Kviteseid kirke

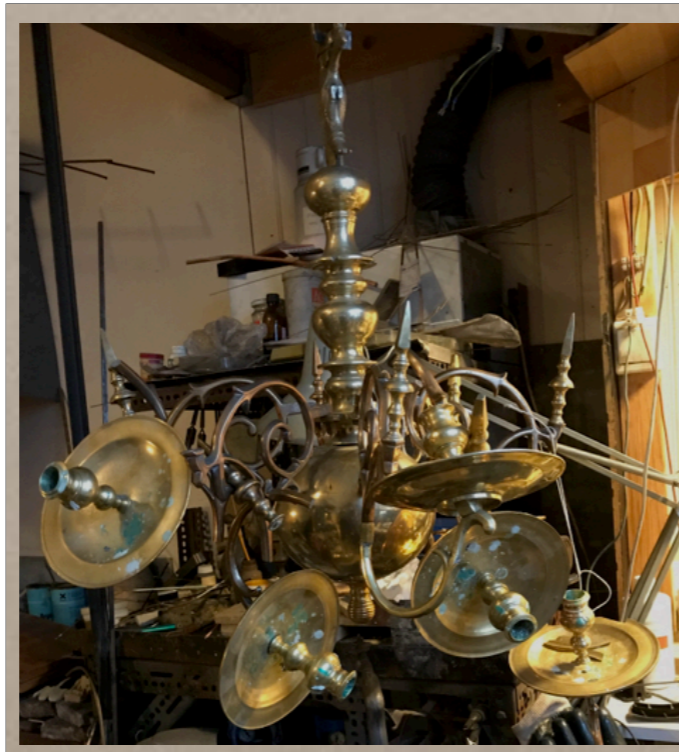
**LYSEKRONE FRA
ODDERNES KIRKE
NEVNT I INVENTARLISTE
FRA 1774**

Lå på kirkegulvet en morgen!

Seks armer var brukket, tallerkner var skjeve og knekt og lyspiper og spir var ødelagt i festene
Det er når man har bruk for bildene oppdager man hva som egentlig ble med!

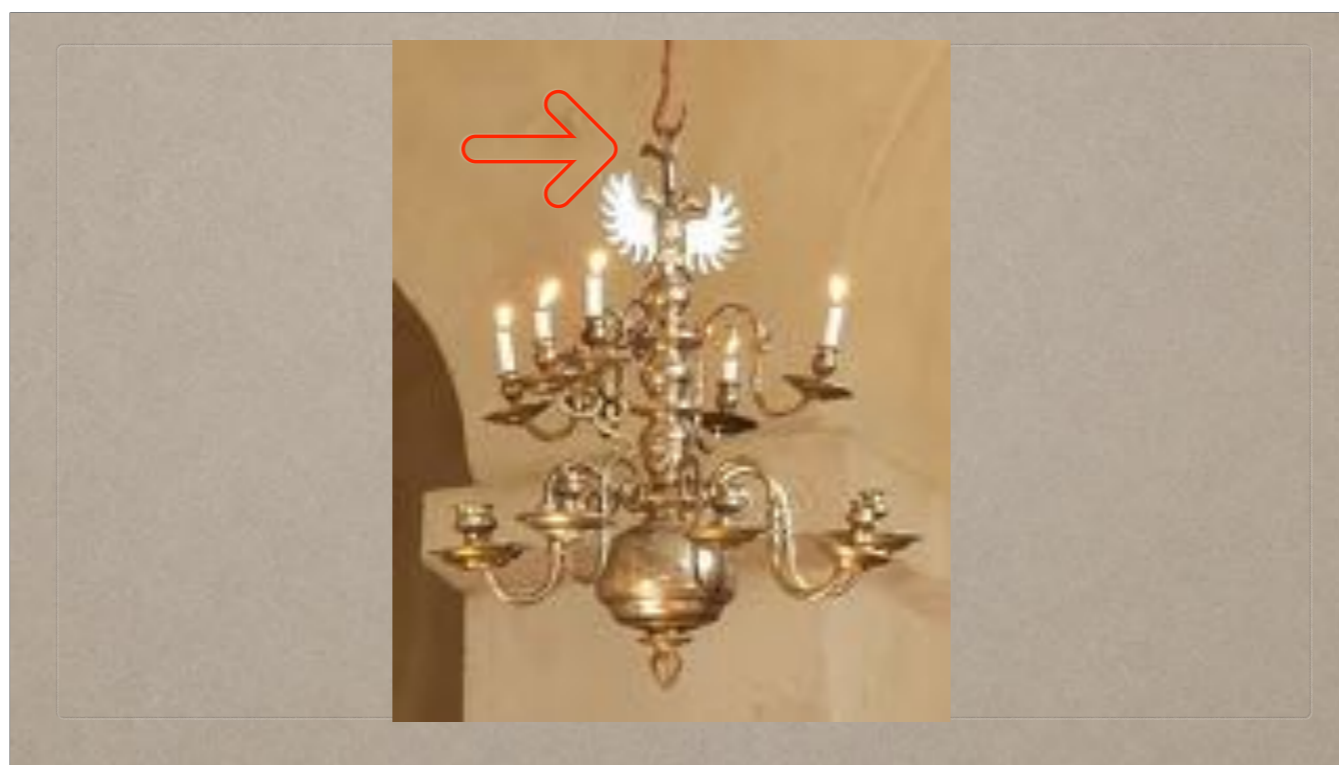
Se låseplaten som er det eneste som holder lysekrona oppe! Kanskje det var noe slikt som hendte med lysekronen i Oddernes kirke?

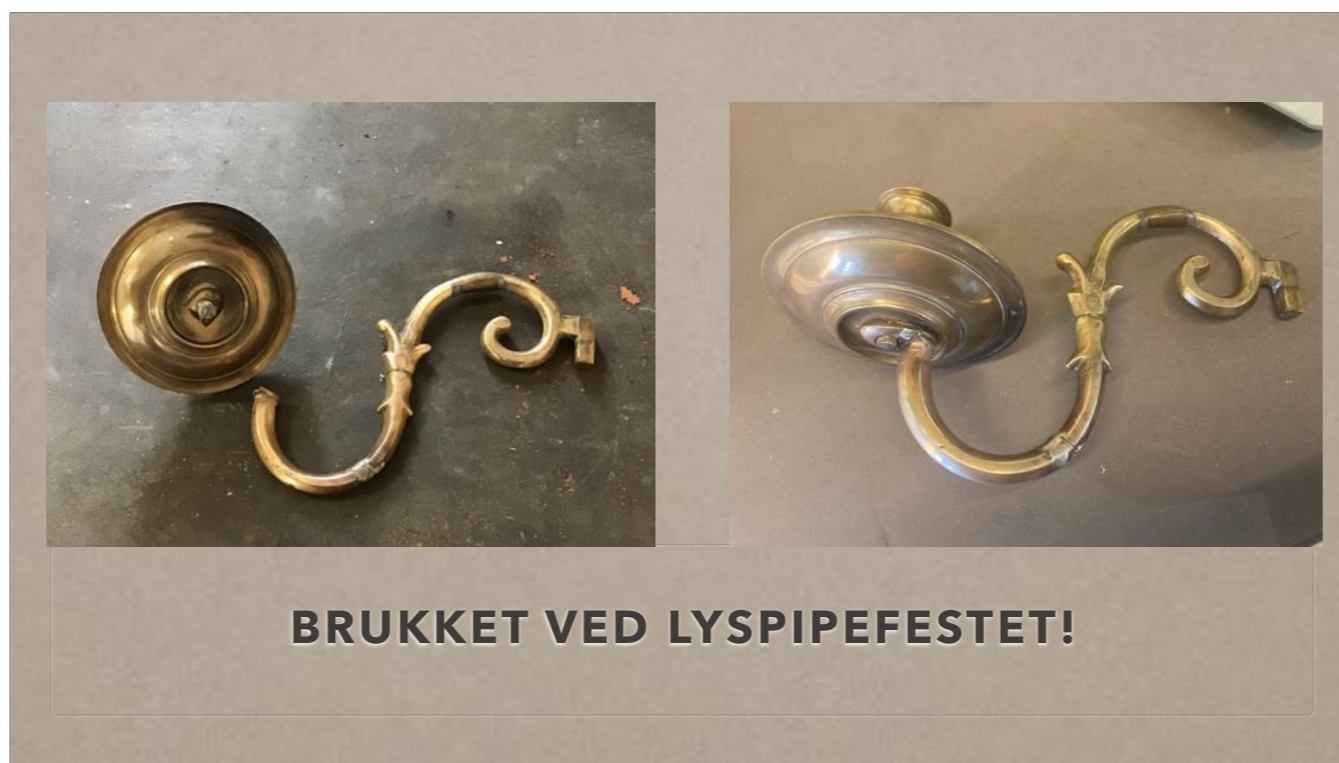
To tidligere reparasjoner og hylse rundt opphengskroken

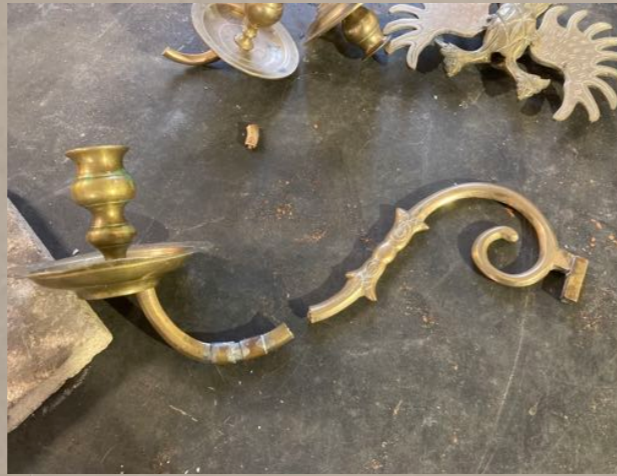
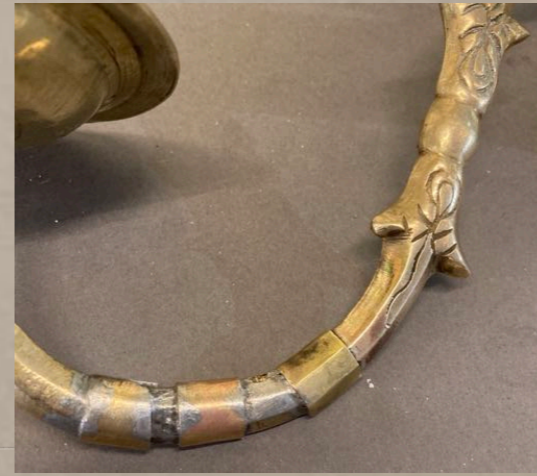
TO BRUDD REPARERT MED TINN OG HYLSE

Ny reparasjon med tinn og hylse

Når det har vært reparert med tinnloddning er det en omstendelig jobb og rense vekk alt tinnnet for å kunne sølvlodde

Jeg søvloddet en hylse til det rene bruddet, og tinnloddet det til resten av armen

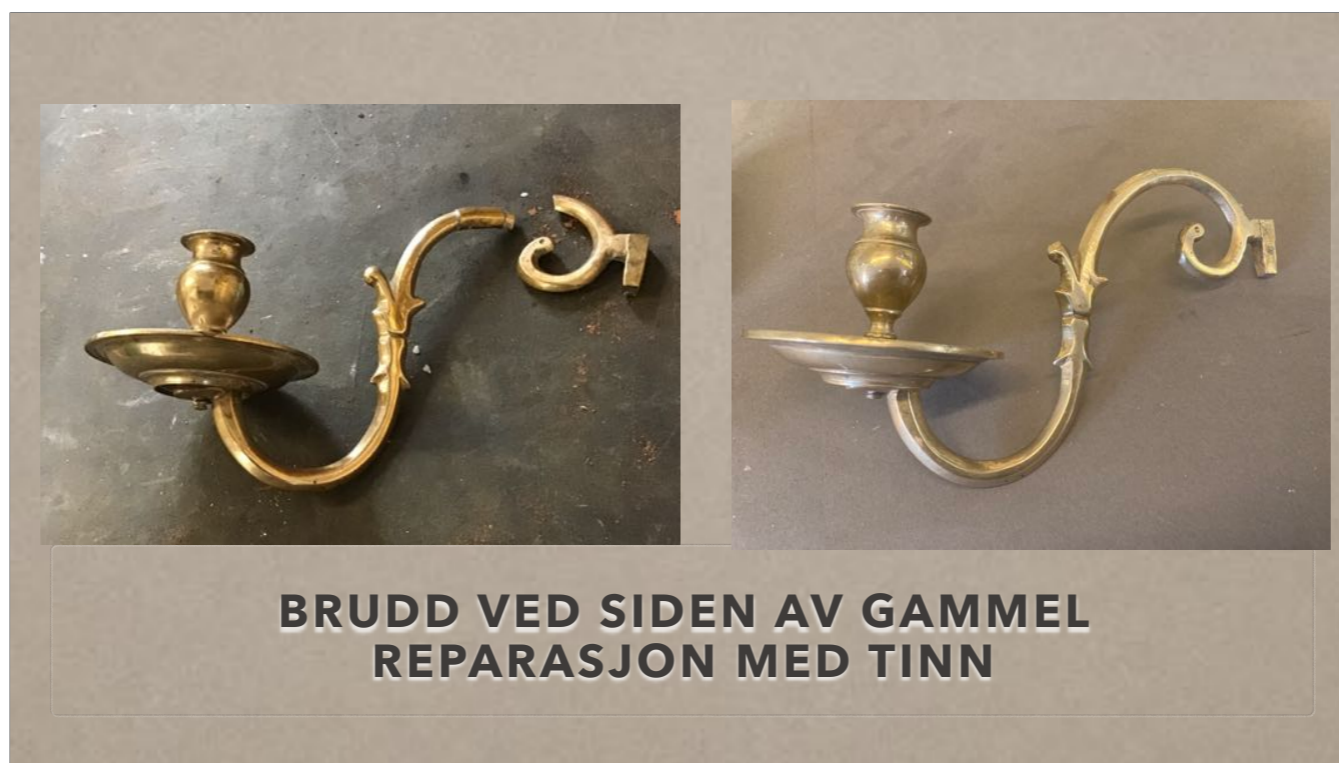
Her ble det for trangt og for krapp sving til å sette på en hylse, så jeg måtte fjerne den gamle hylsen og alt tinn for å kunne sølvlodde

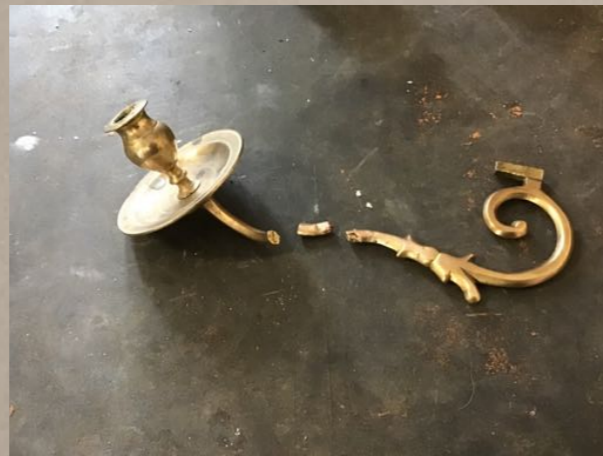
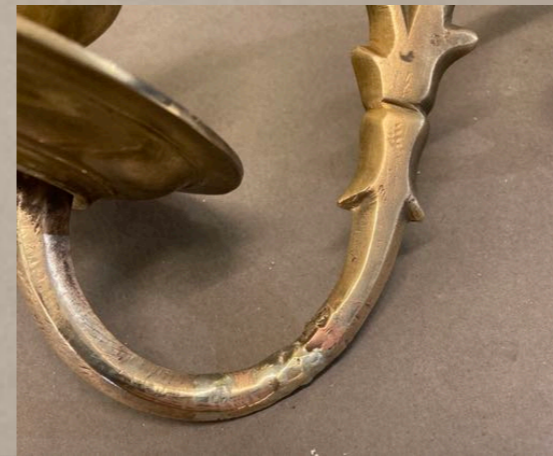
**TO BRUDD REPARERT MED UKJENT
LODDEMETALL OG INNLAGT JERNPINNE**

Har vært loddet to ganger før

Ikke en pen loding, men her hadde det vært brukt mye rart fra før!

Ny reparasjon med søvlodd

Alternativ her kunne vært å støpe kopi av en del av armen og skjøtet inn!

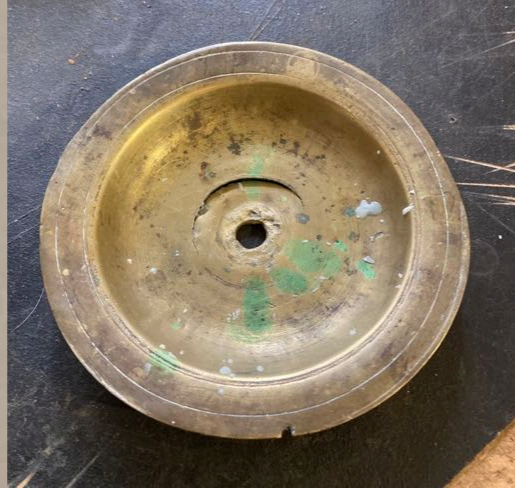
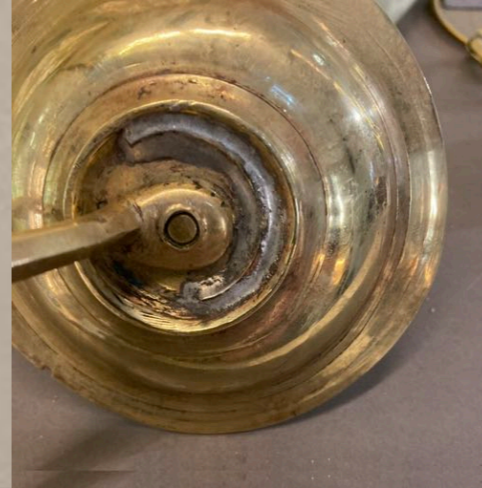
SPREKK I SKÅLA REPARERT MED TINN

Det hadde vært mye jobb og rense vekk alt gammelt tinn
Her måtte jeg bare rette den opp og gjøre en bedre tinnlodding

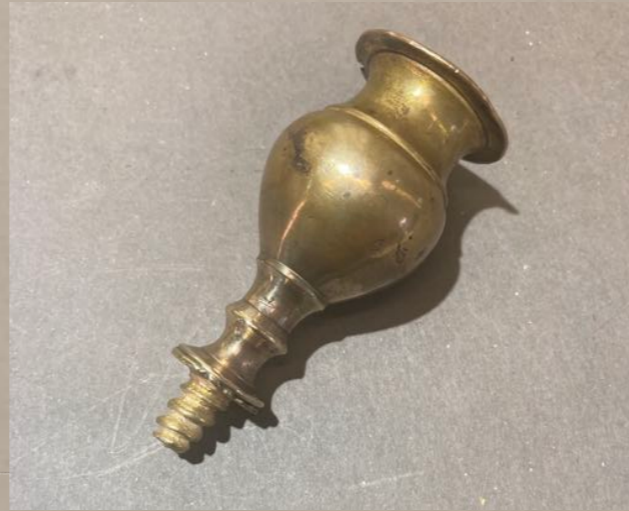
LYSPIPE MED BRUKKET SKRUE REPARERT

Skruen i lyspipe var brukket og for kort til å skru fast. Her var alt limt sammen.

Seks piper hadde nye skruer av forskjellige størrelser

Jeg har mye rart på verkstedet, men ikke gjengesnitt til den stigningen!

Jeg støpte kopi av en annen pipe og søvloddet på skruen

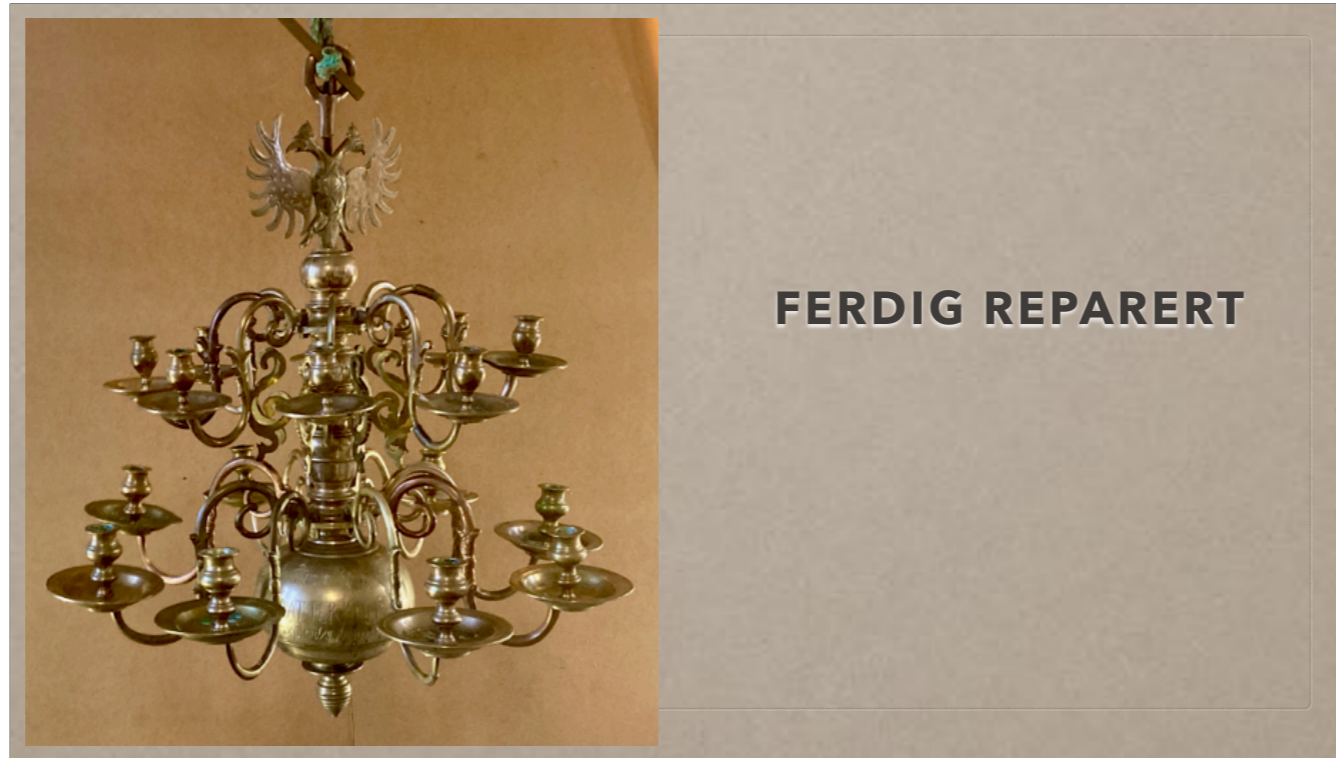
Ikke helt rett, men den har jo en 300 års historie og den skal man ikke forsøke å skjule!

Reparasjoner som ikke har holdt har blitt forbedret!

Gamle reparasjoner som har holdt har fått være i fred!

Nye reparasjoner har blitt tilpasset etter hva som er utført tidligere.

Nå er den helt intakt og klar for igjen å lyse opp kirken.
