Blyglassvinduer/ glassmalerier

Elisabeth Voss Sinnerud,
restaureringstekniker for glassmalerier

NIDAROS DOMKIRKES
RESTAURERINGSARBEIDER

Arbeid med restaurering av glassmalerier,
grunner til restaurering

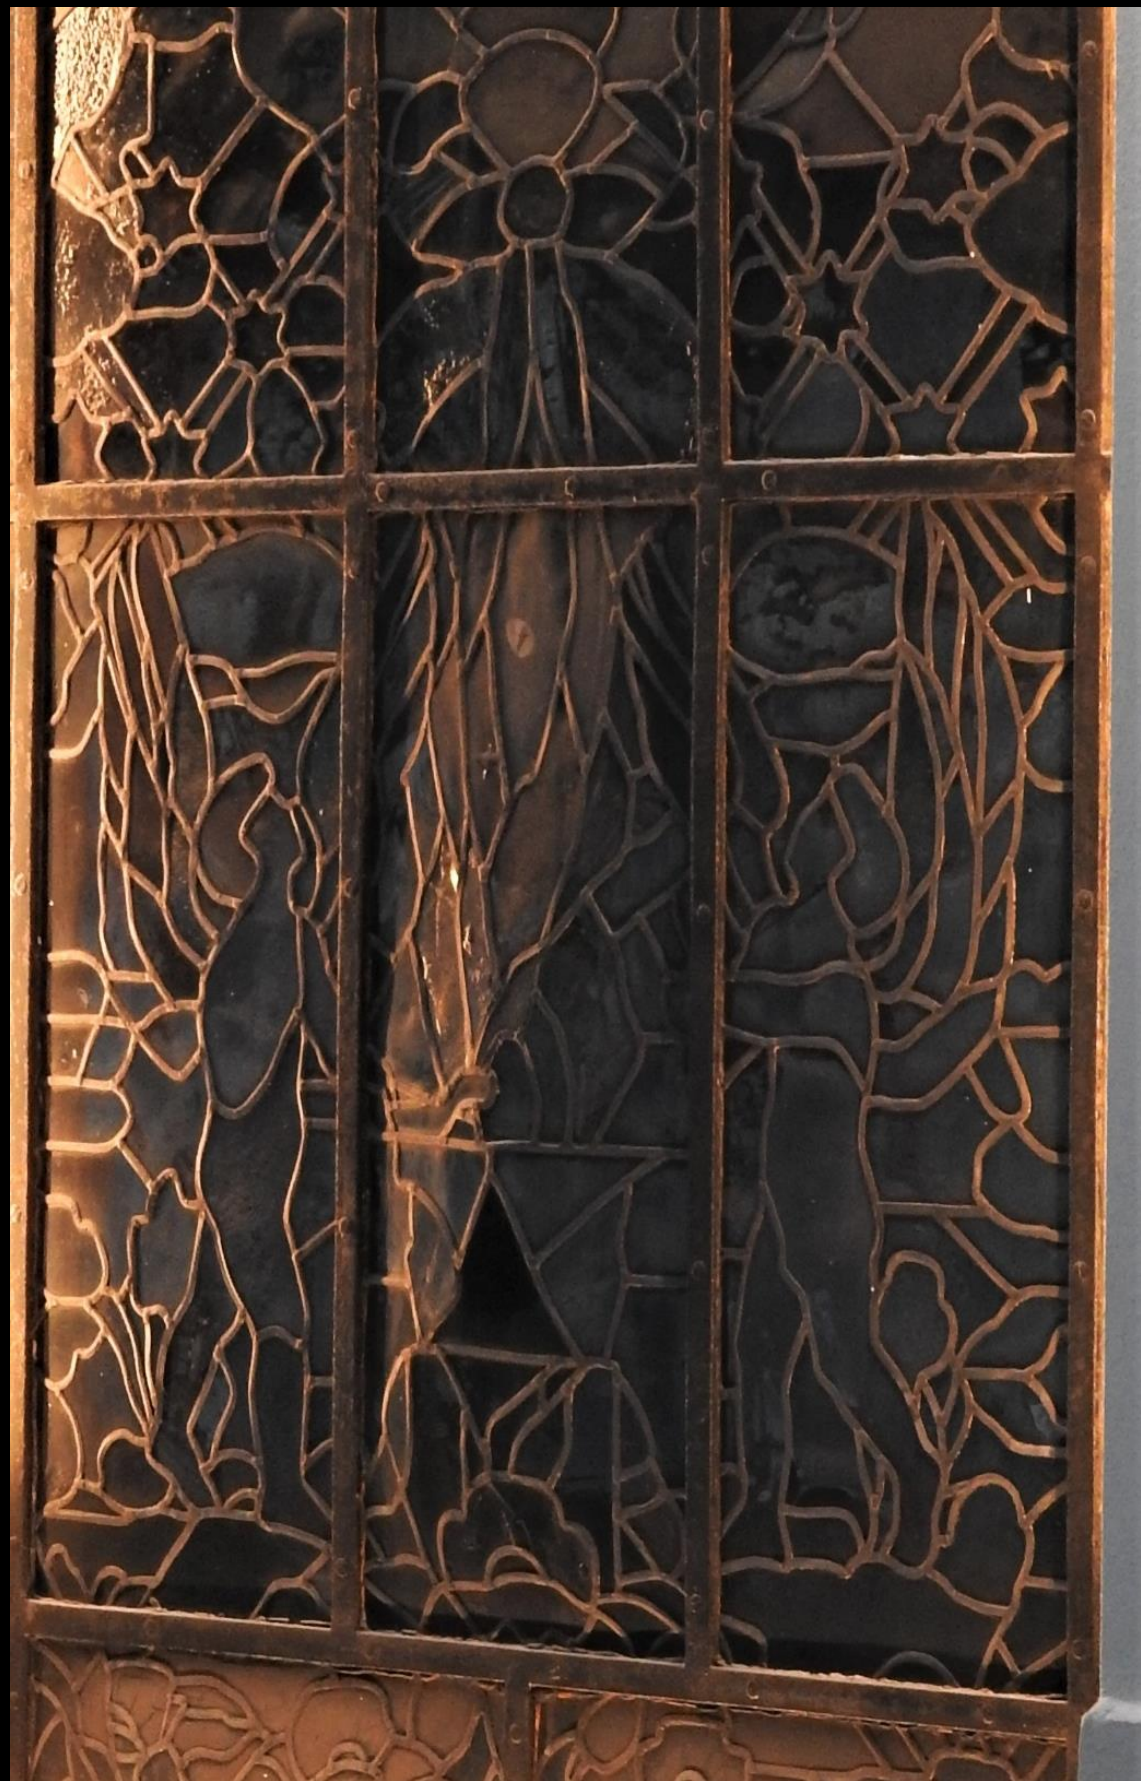
Bly – blybrudd, materialtretthet, deformasjoner, fugler.

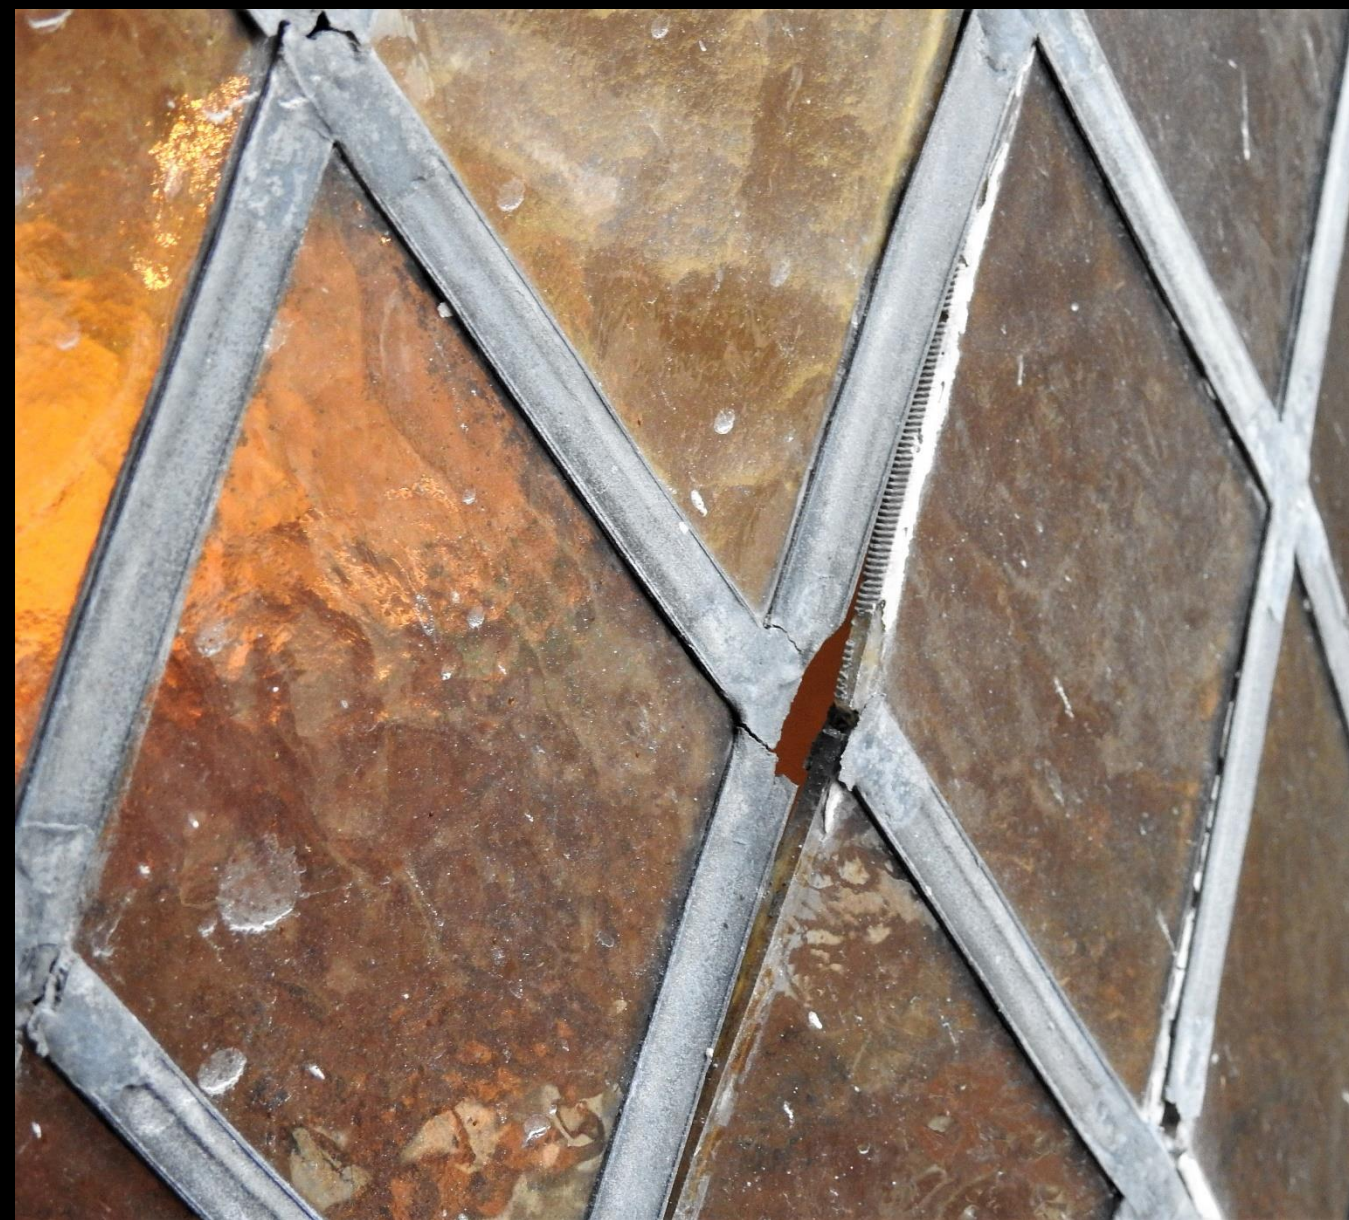
Deformasjoner

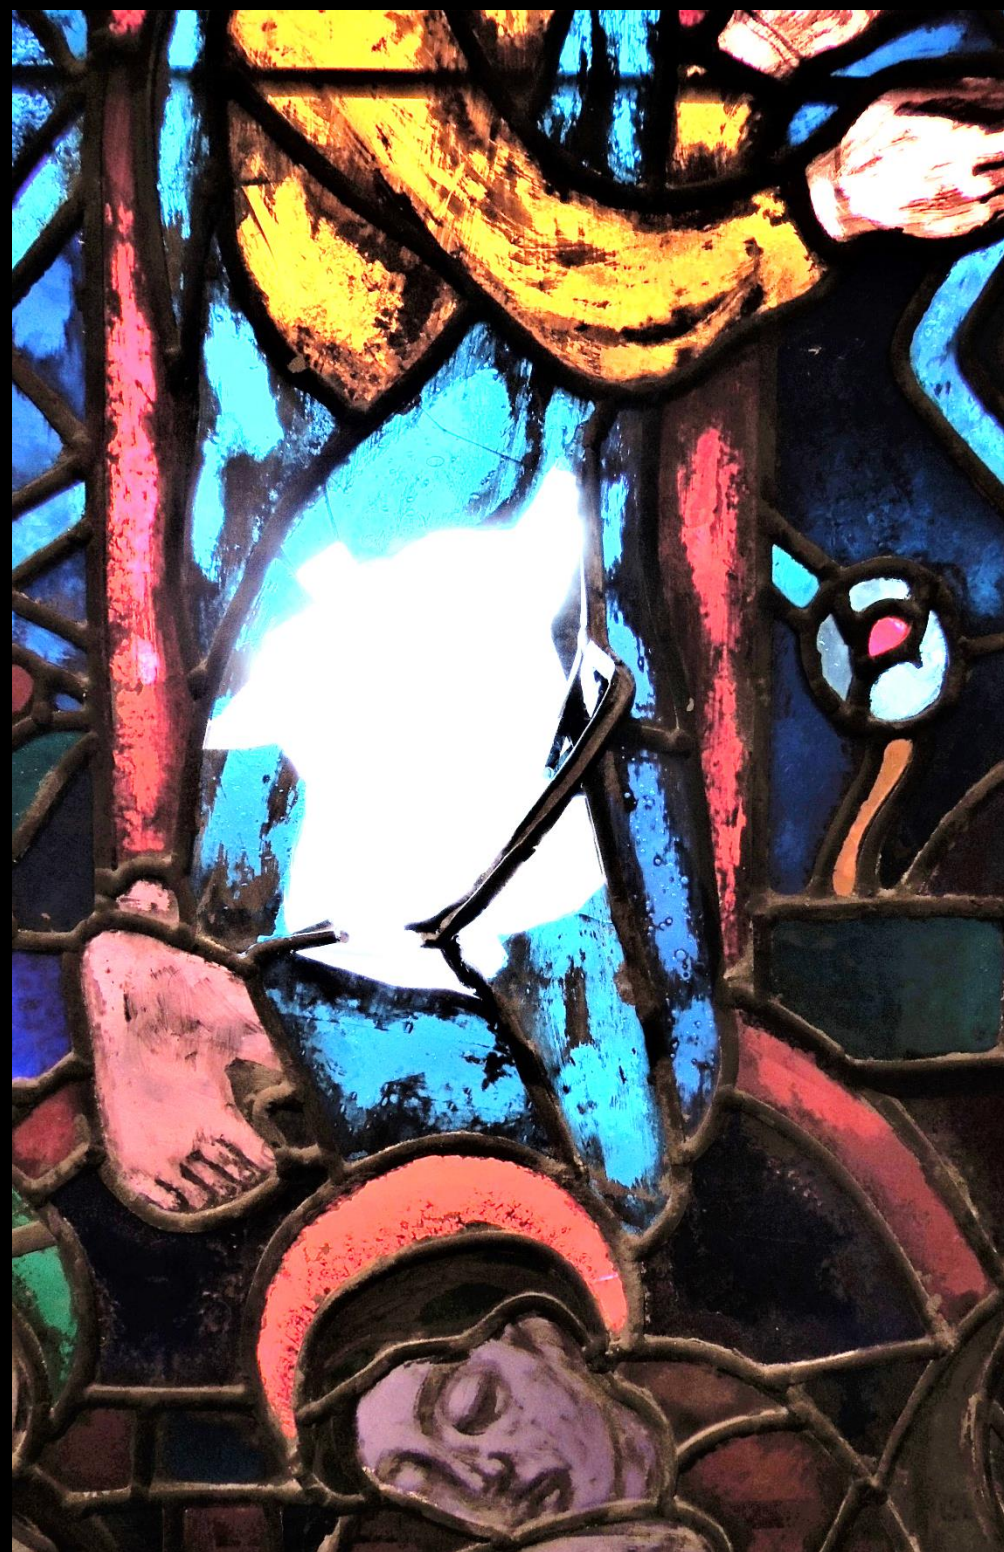
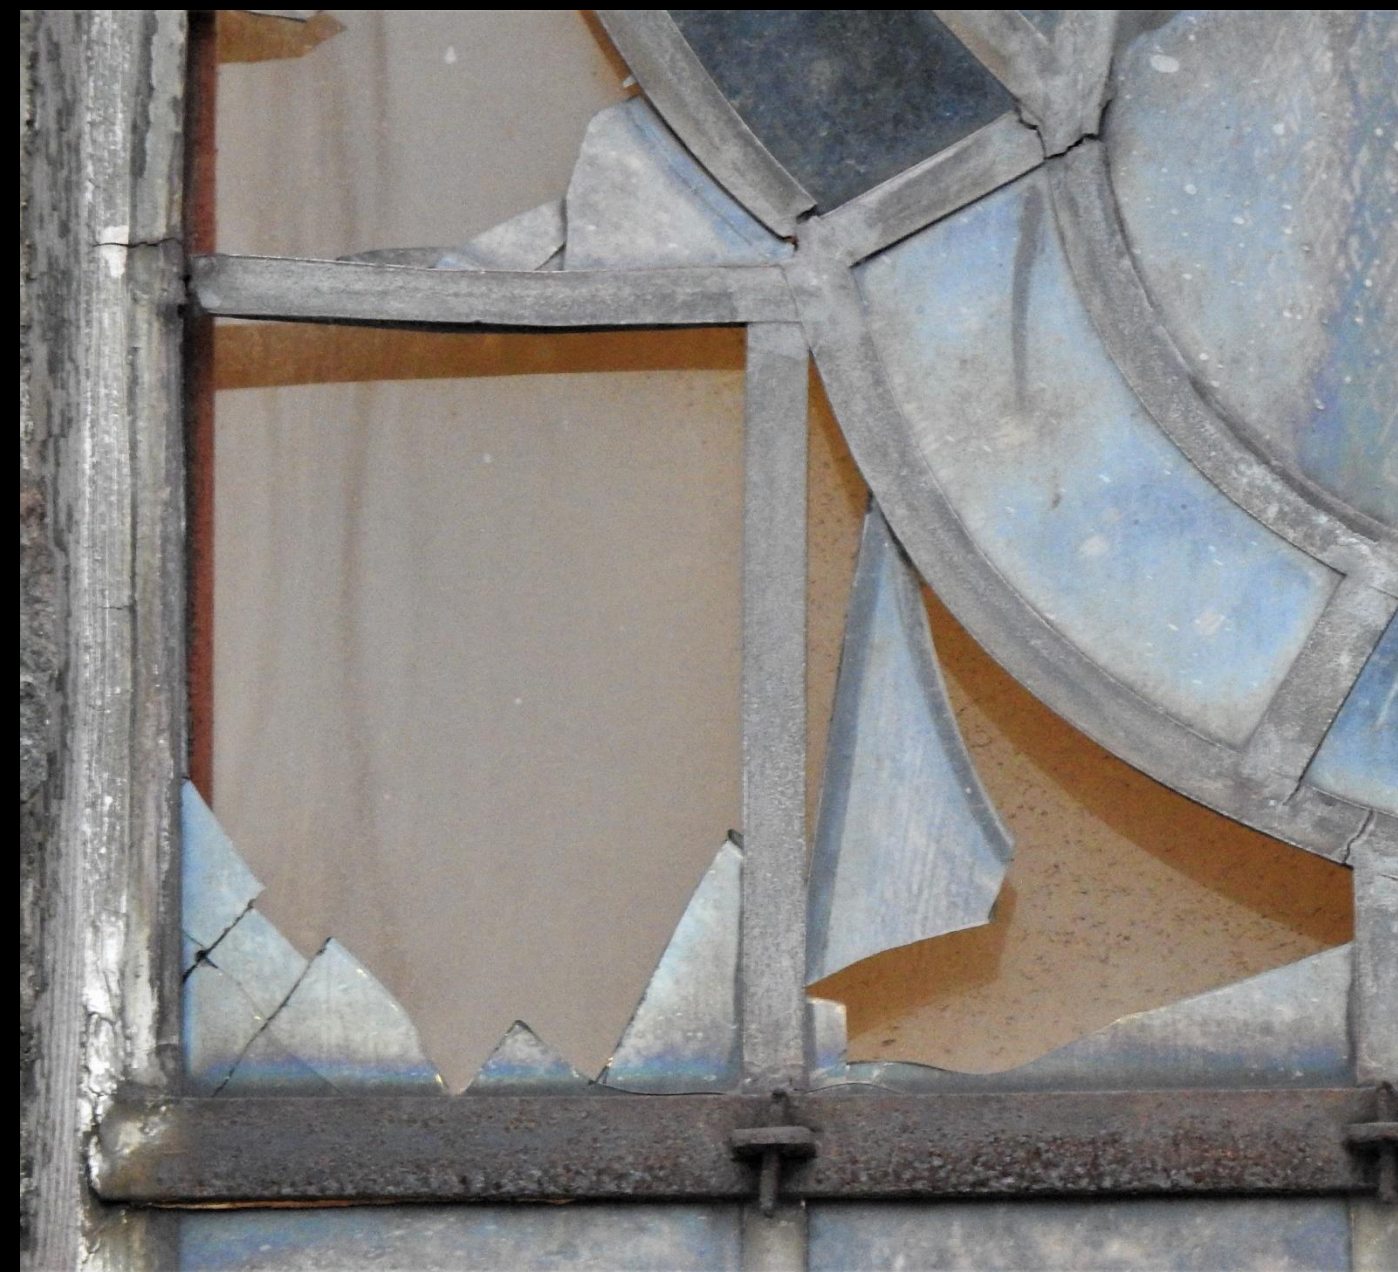
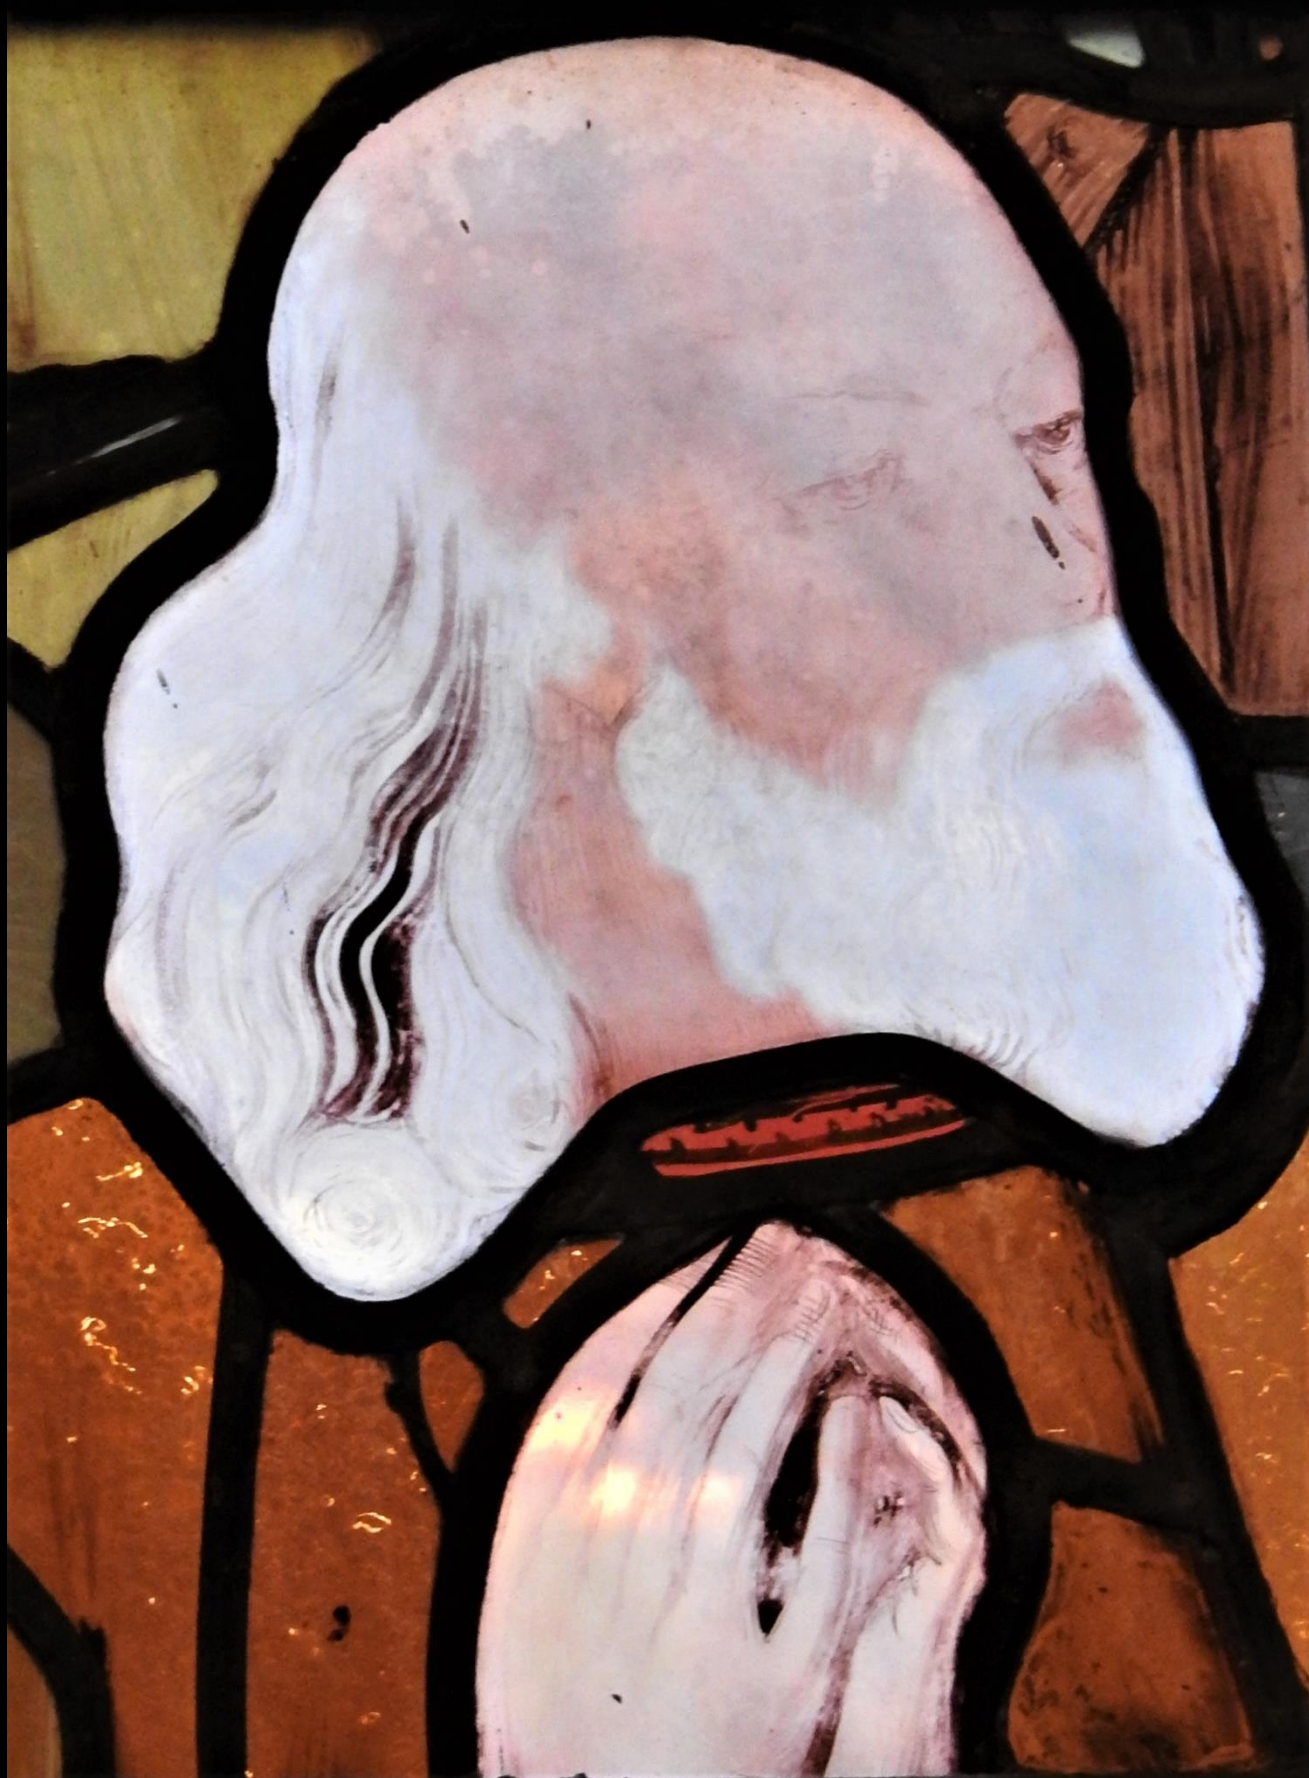
Glass - brudd og knusninger

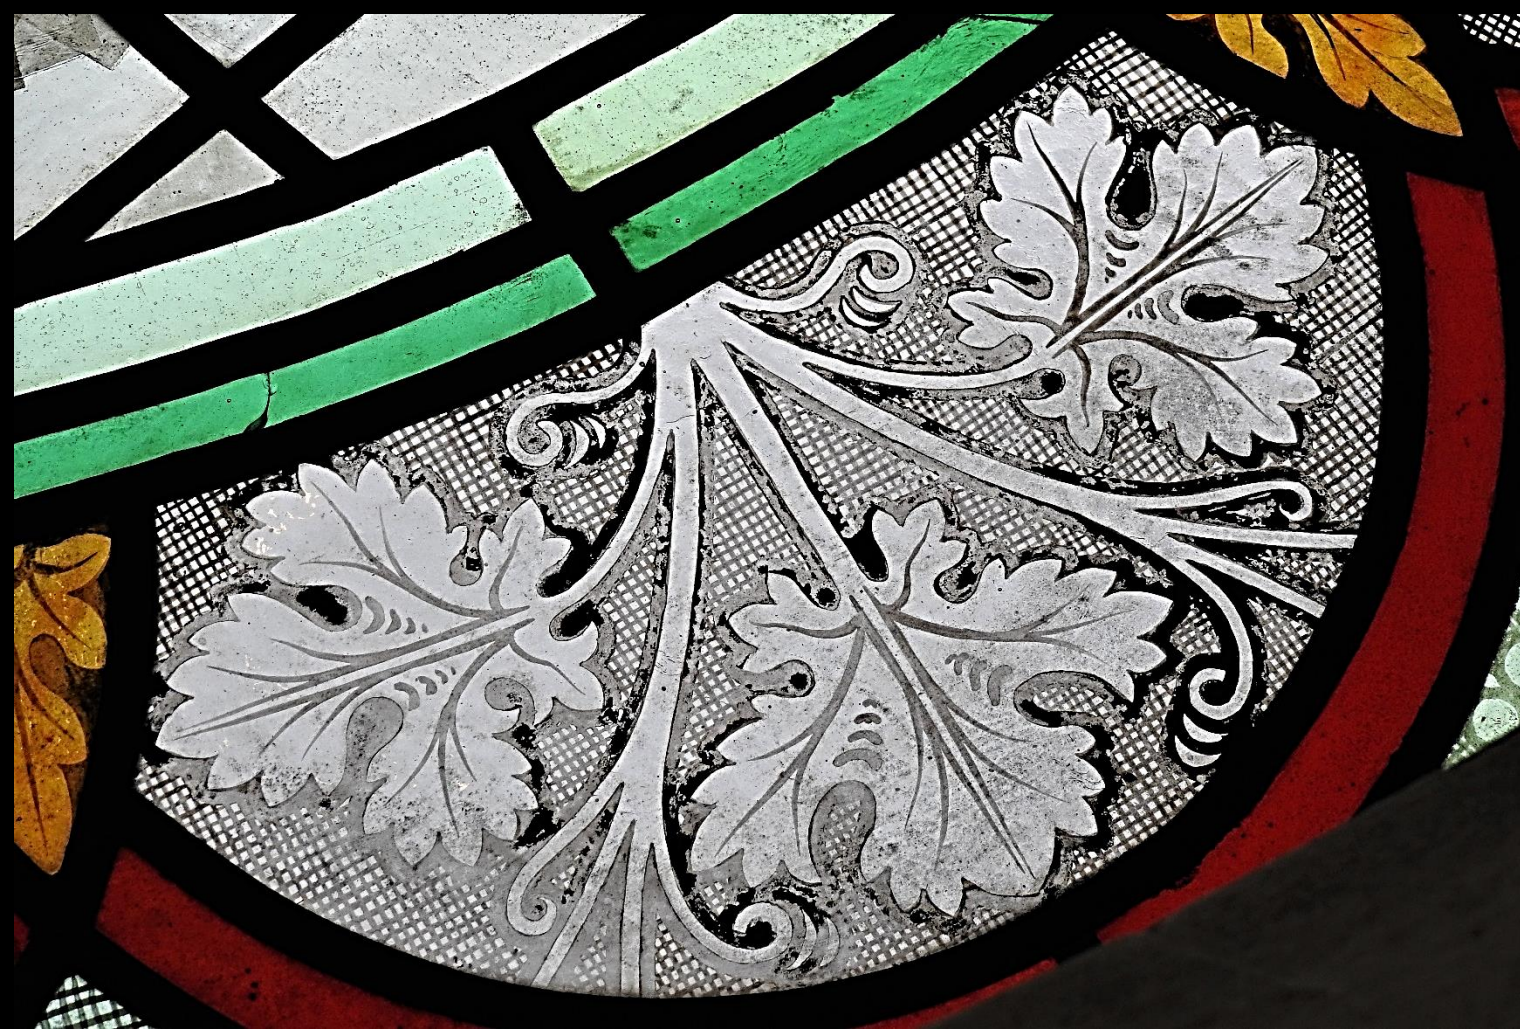
Glassmaling
- avskalling

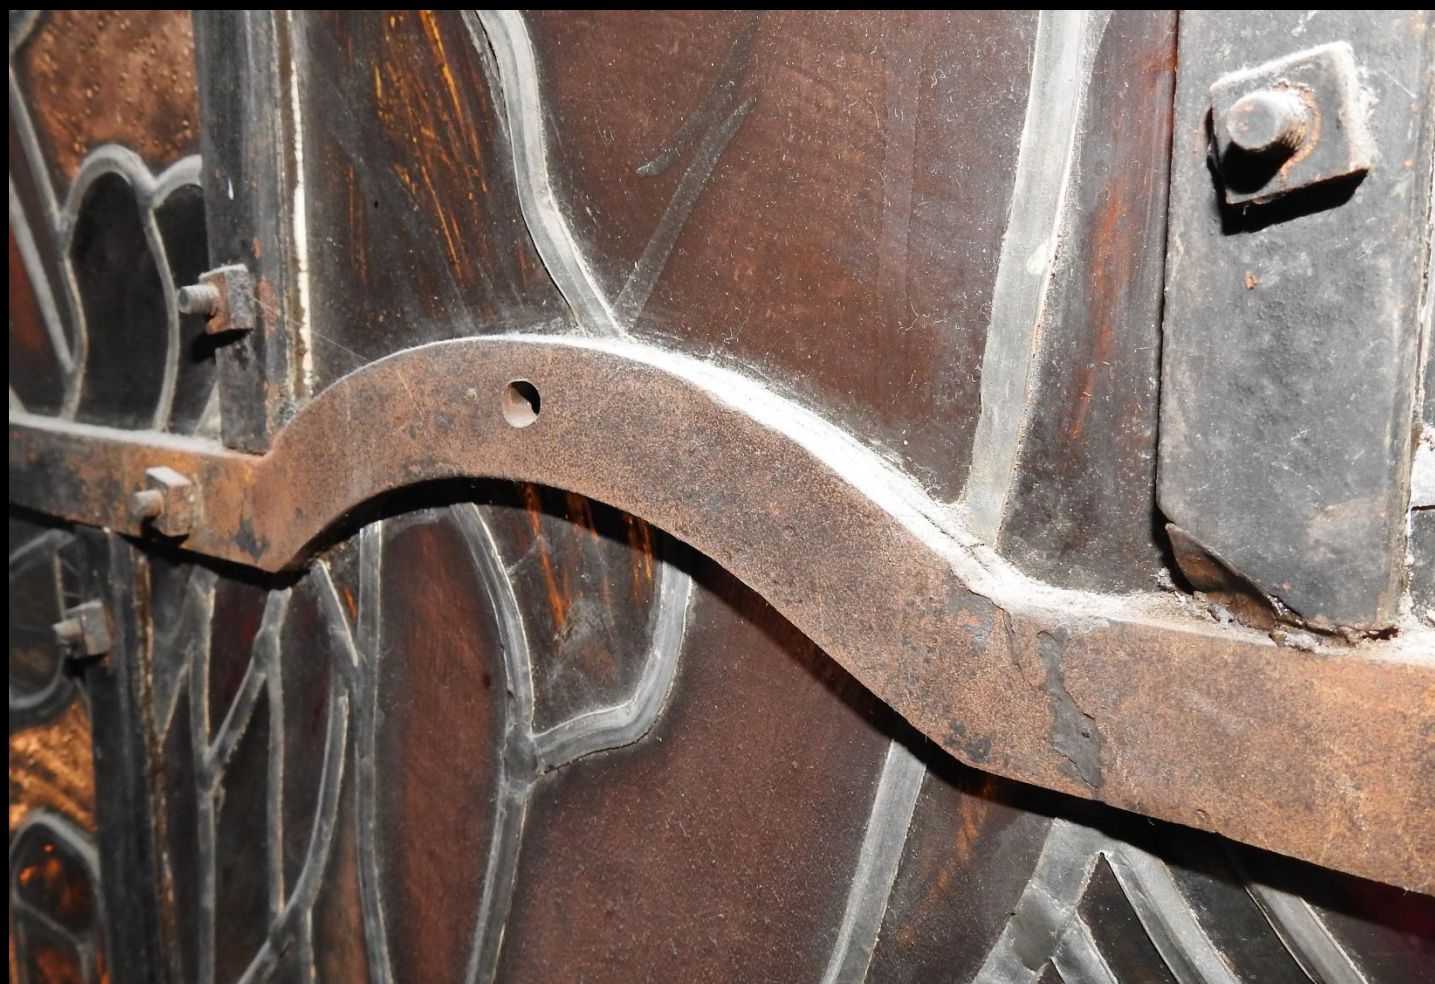
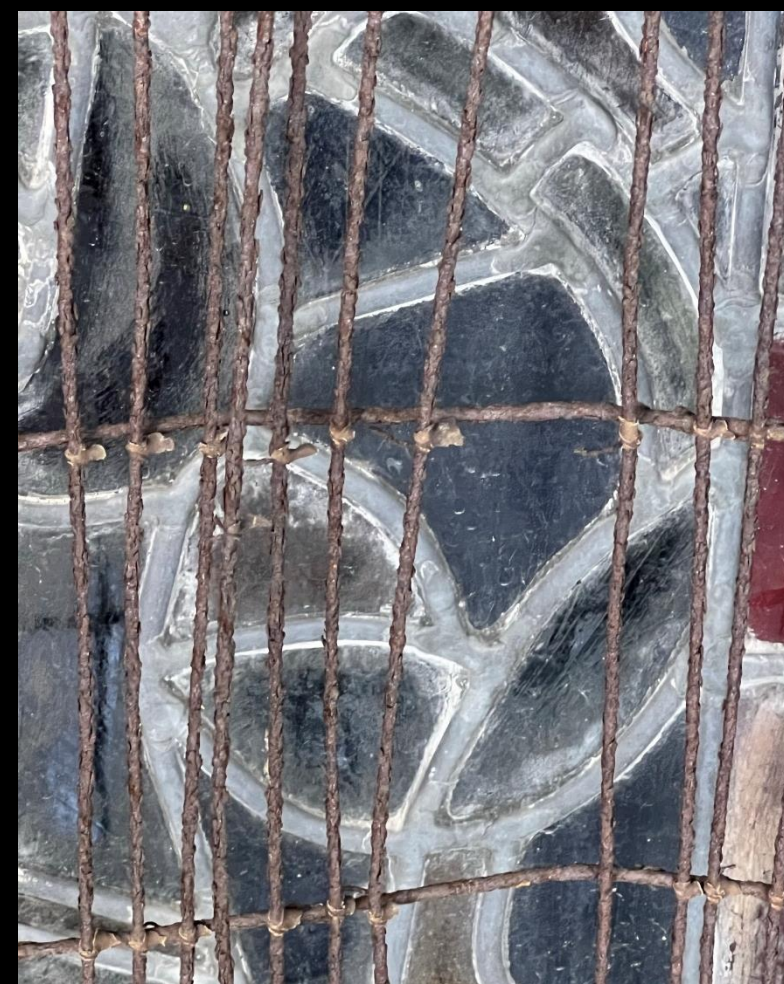
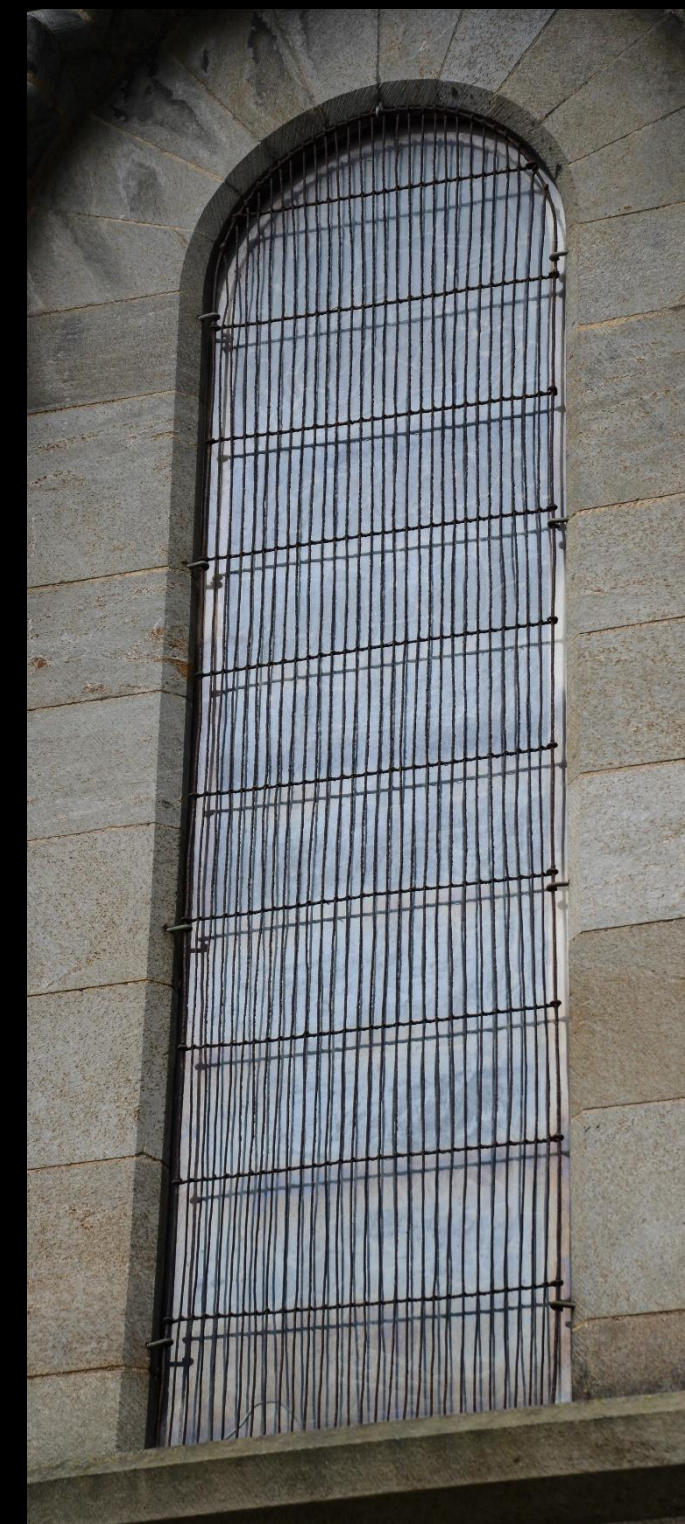
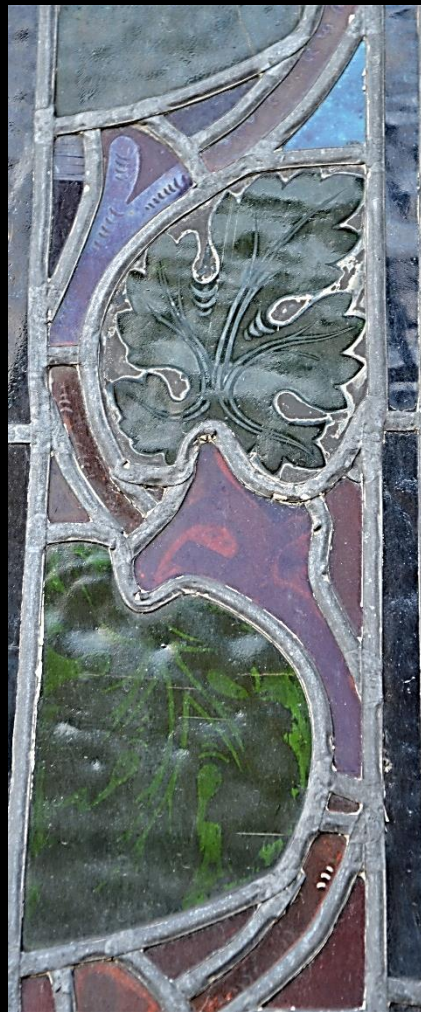
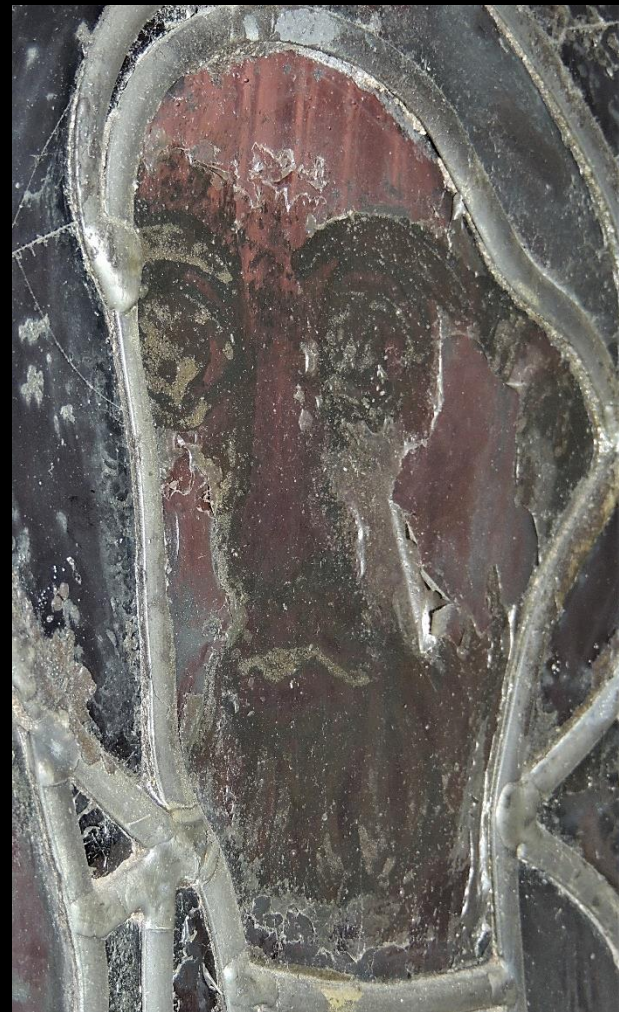
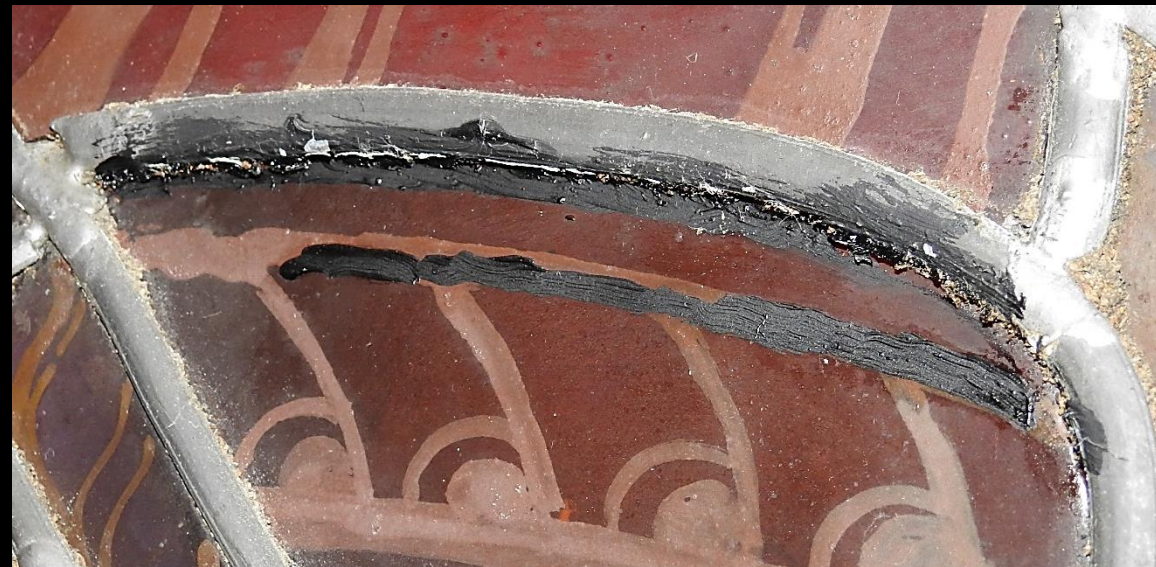
Forskjellige andre aspekter - manglende skruer, beslag og netting som ruster

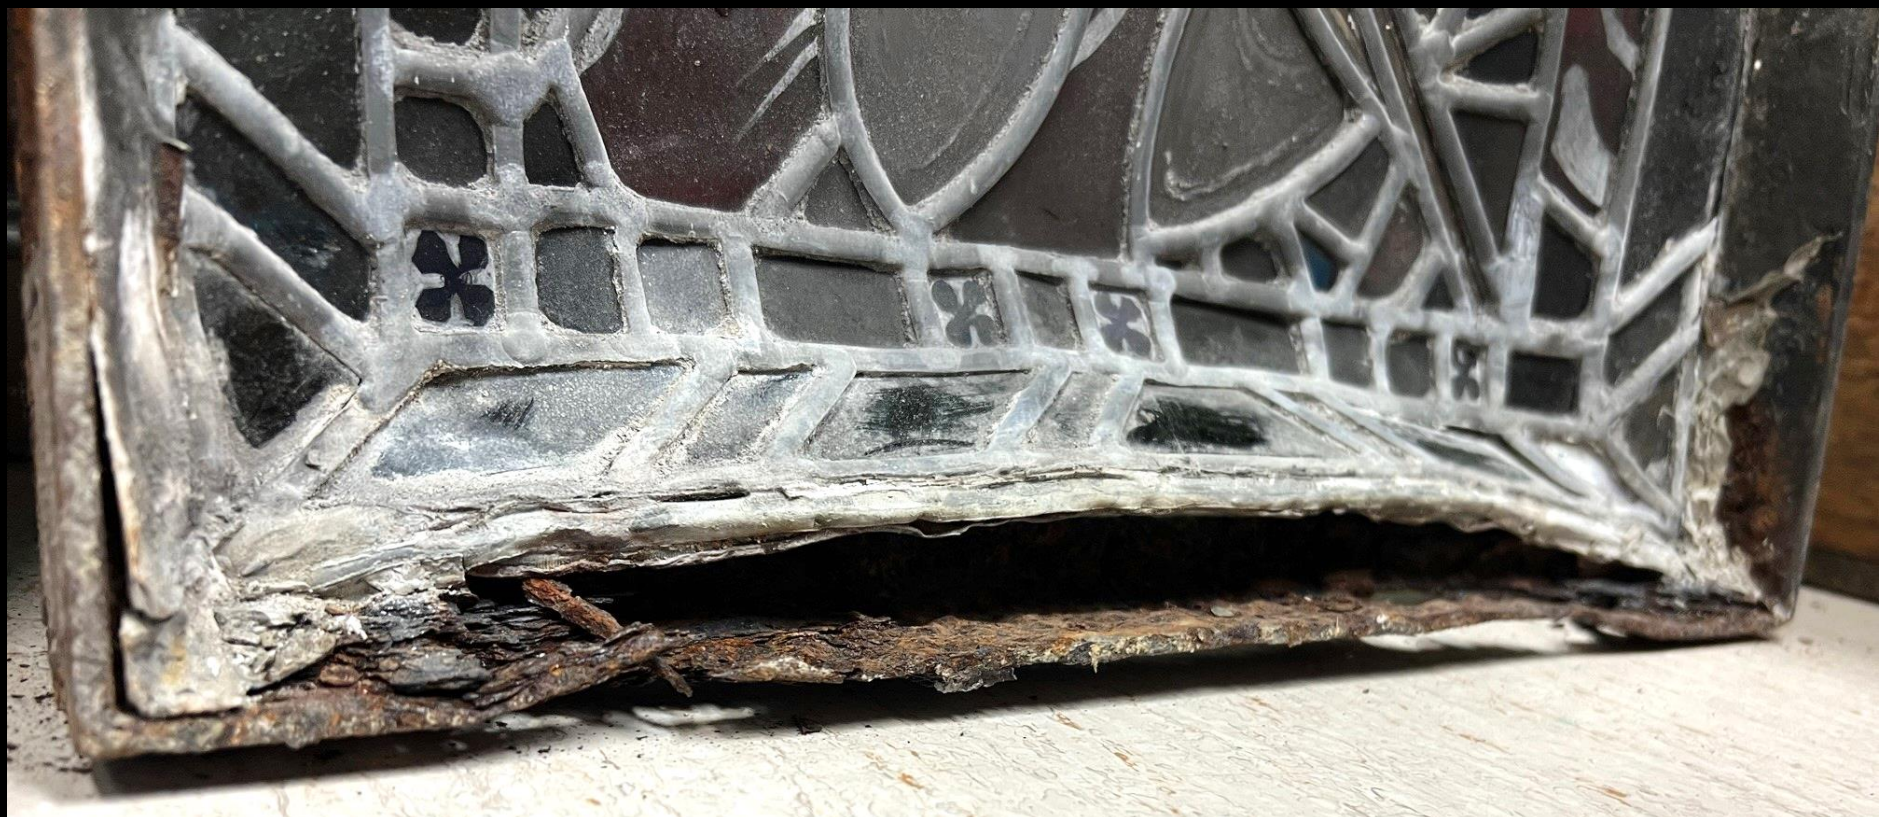
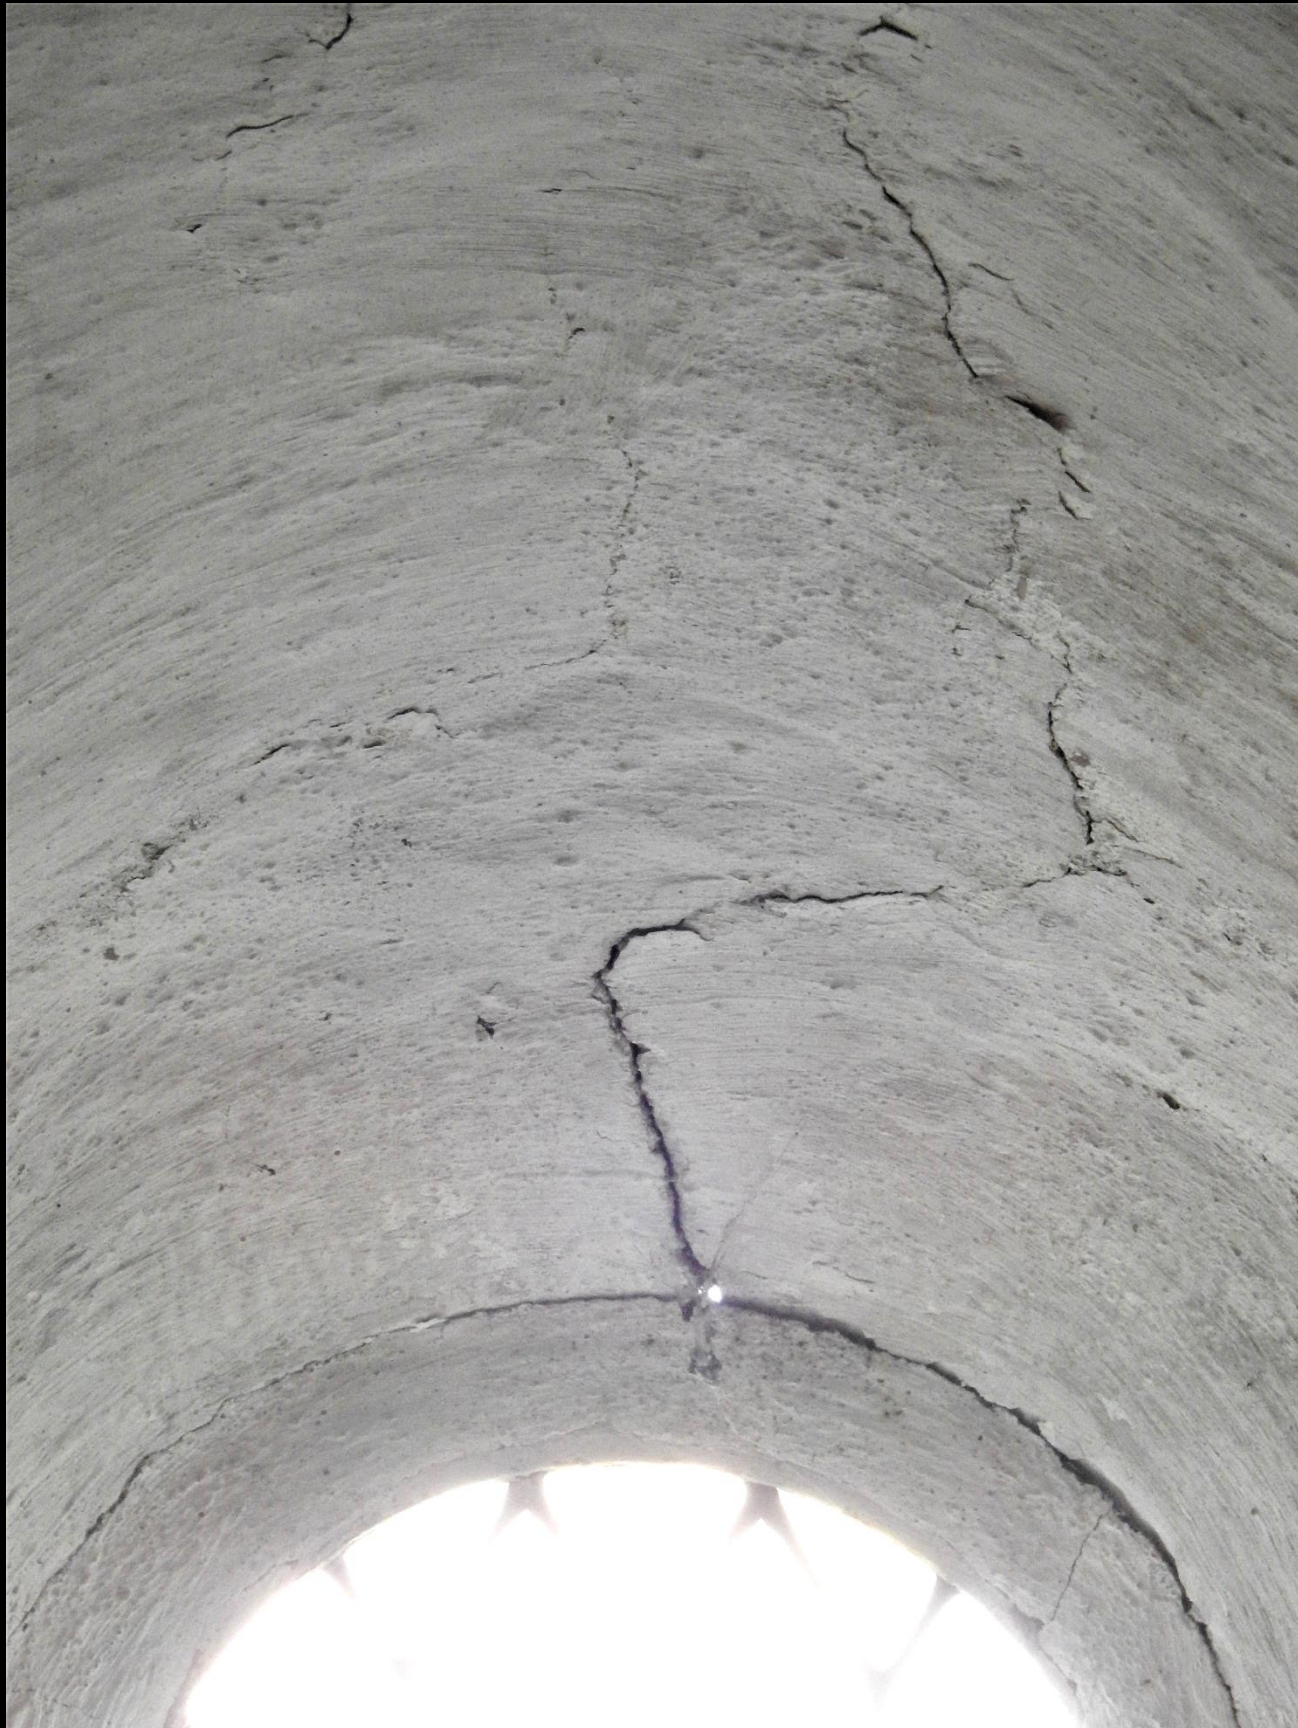
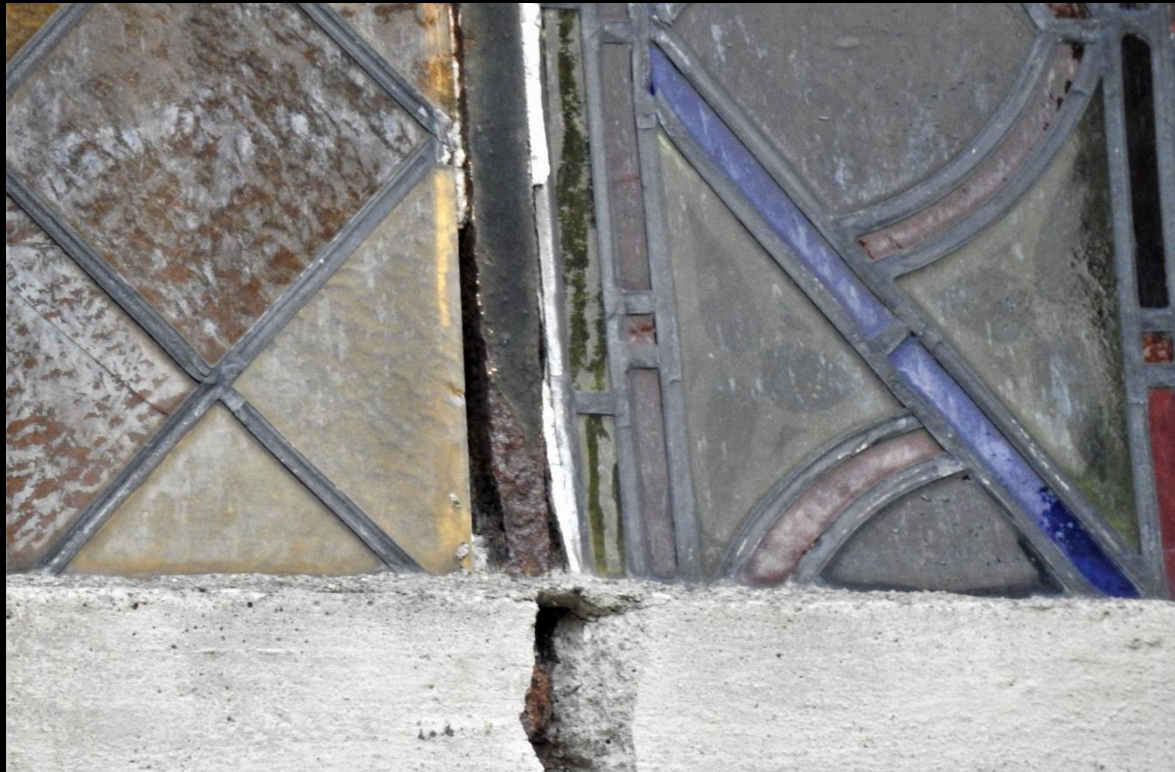
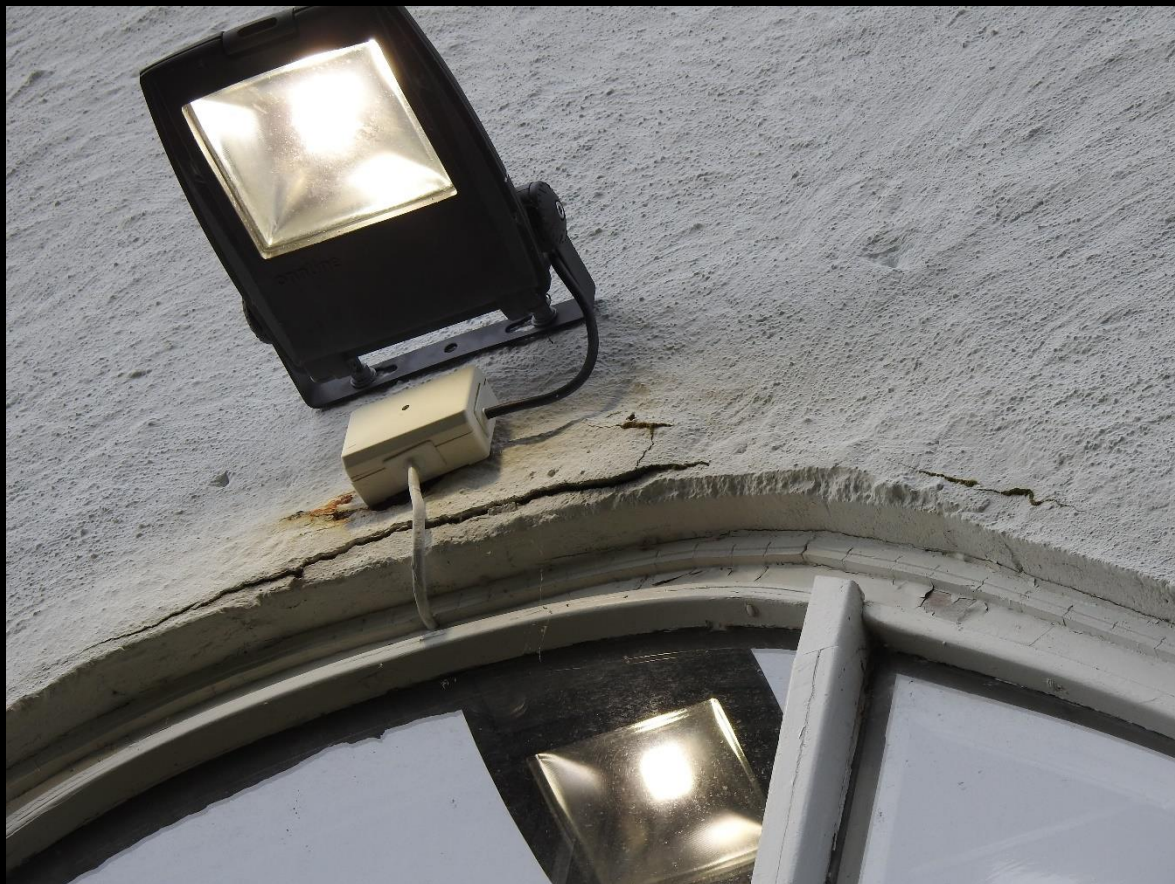
Vanninntrenging
og konsekvenser

- vanninntrenging
- setningskader
