Blyglassvinduer/ glassmalerier

Elisabeth Voss Sinnerud,
restaureringstekniker for glassmalerier

NIDAROS DOMKIRKES
RESTAURERINGSARBEIDER

Arbeid med restaurering av glassmalerier,
grunner til restaurering

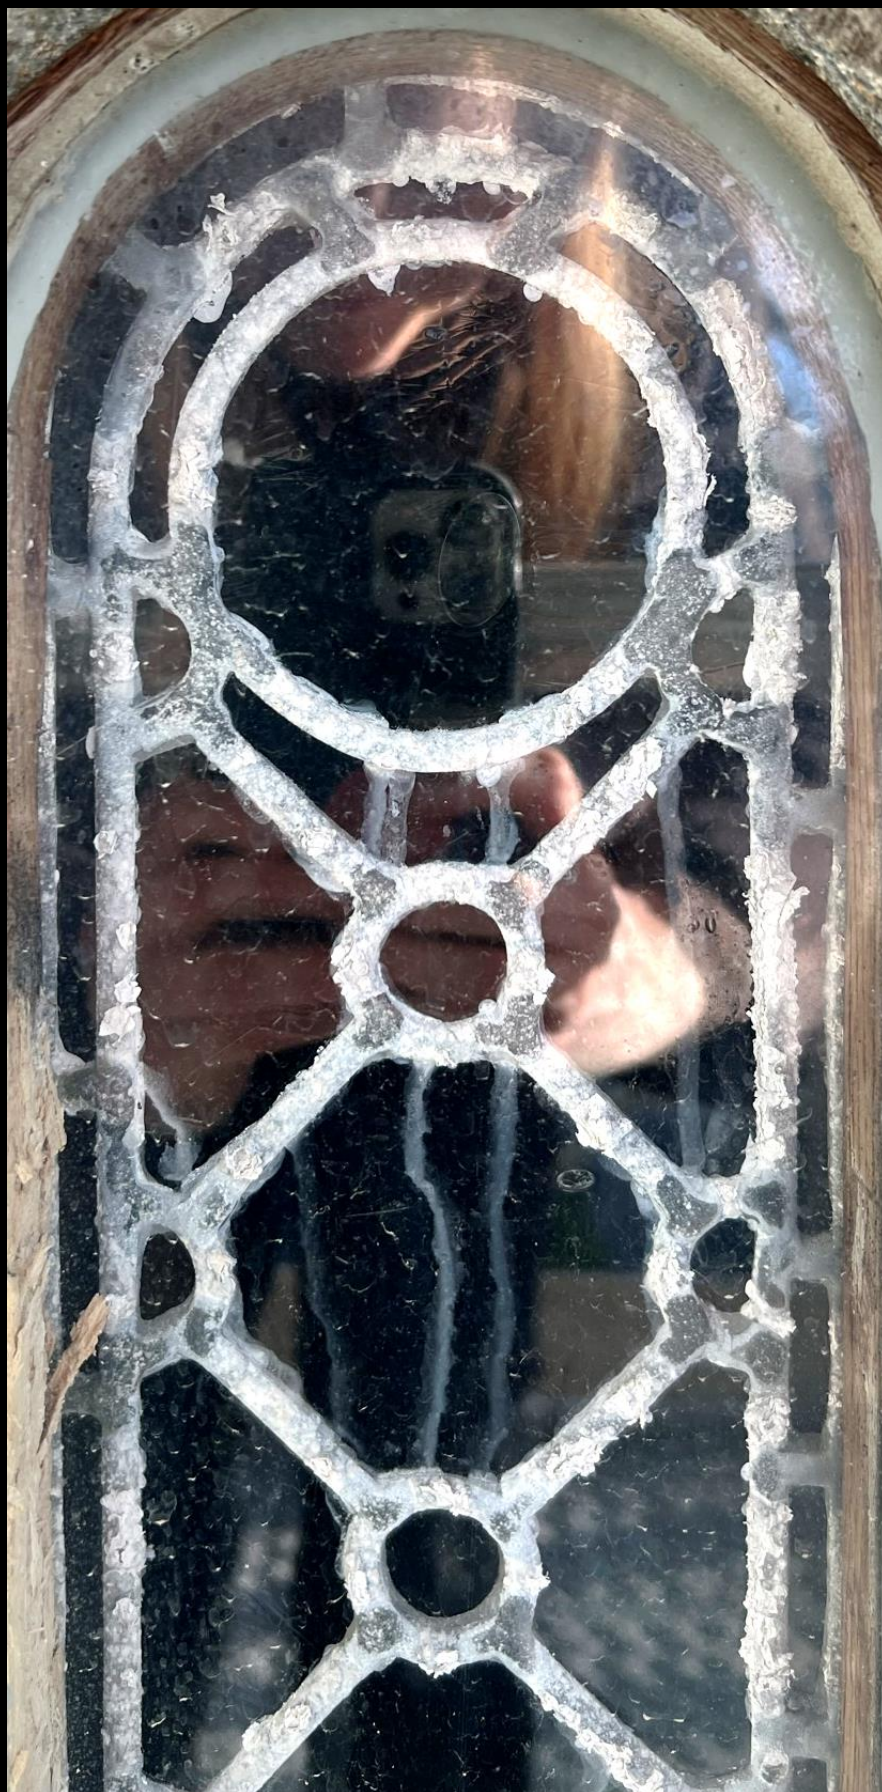
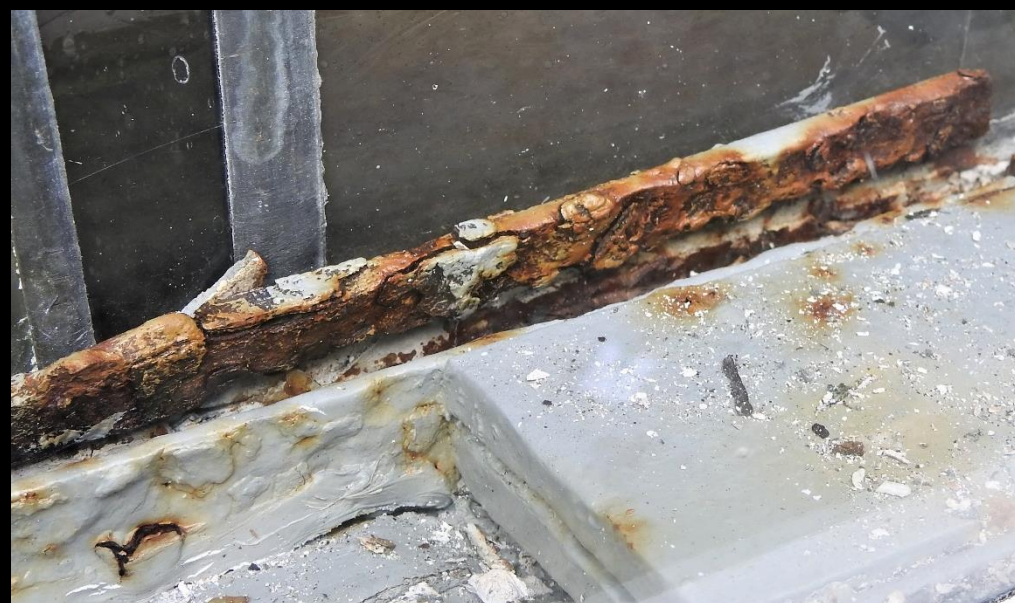
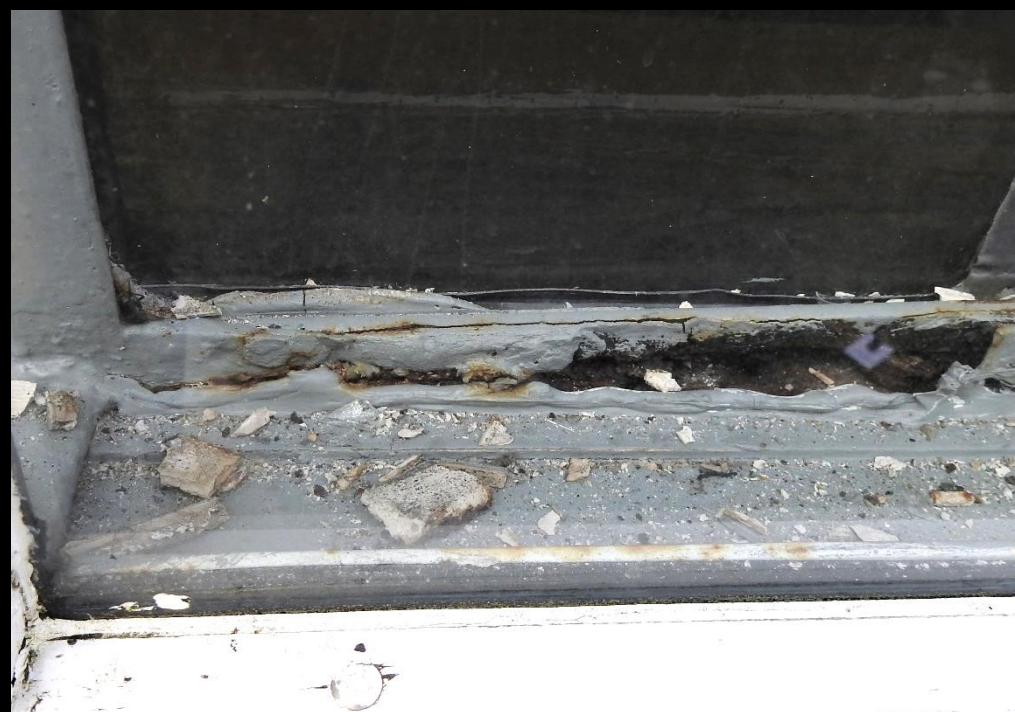
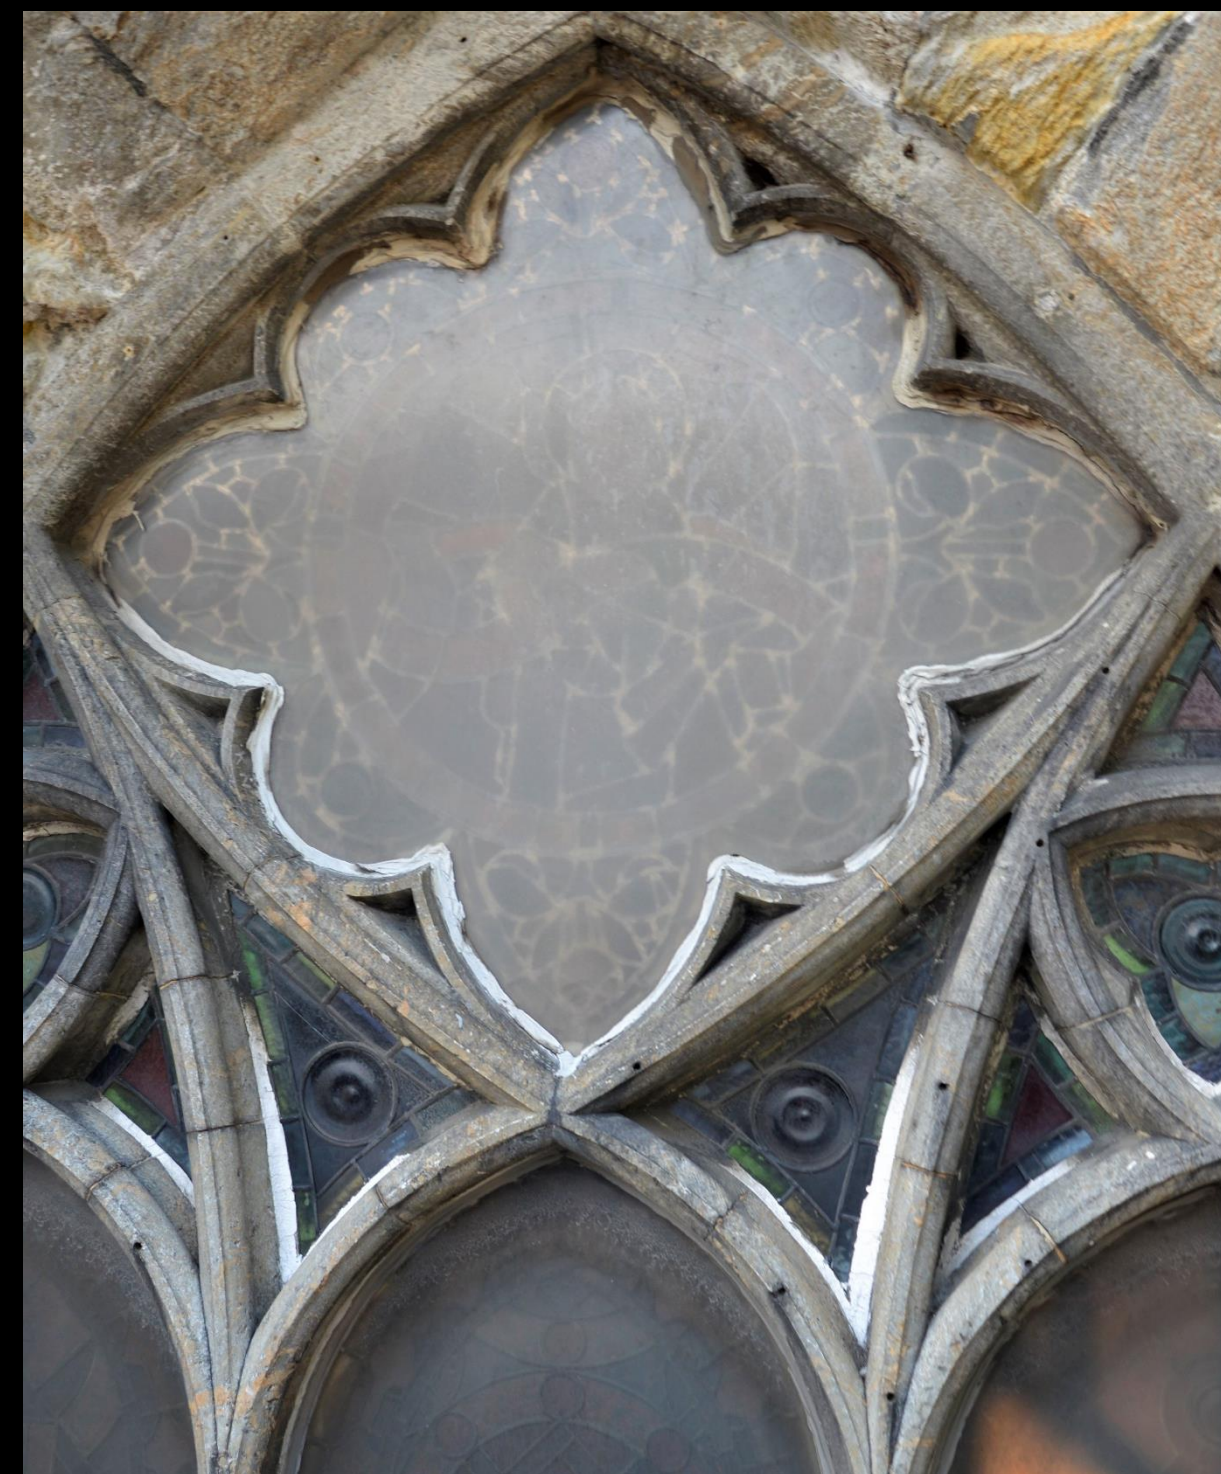
Beskyttelsesglass - til nytte og besvær

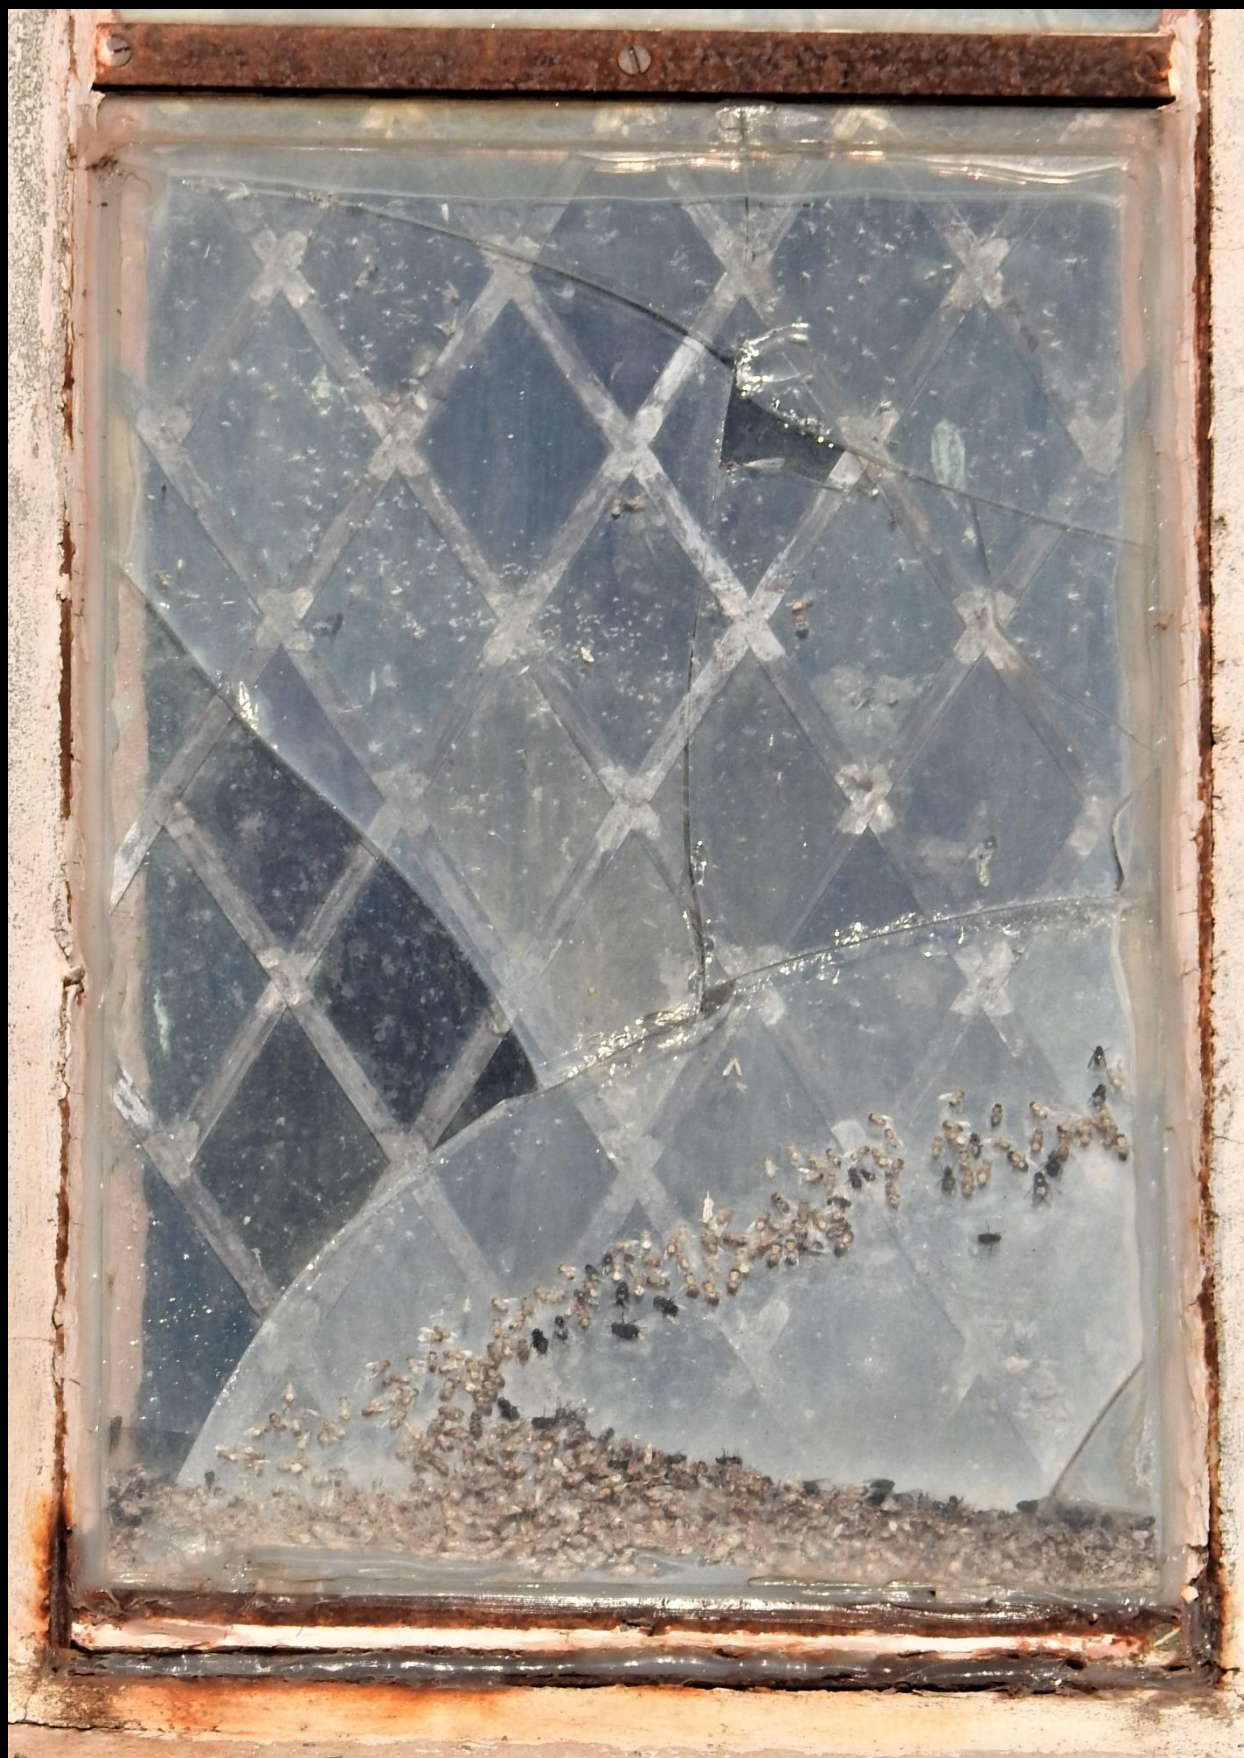
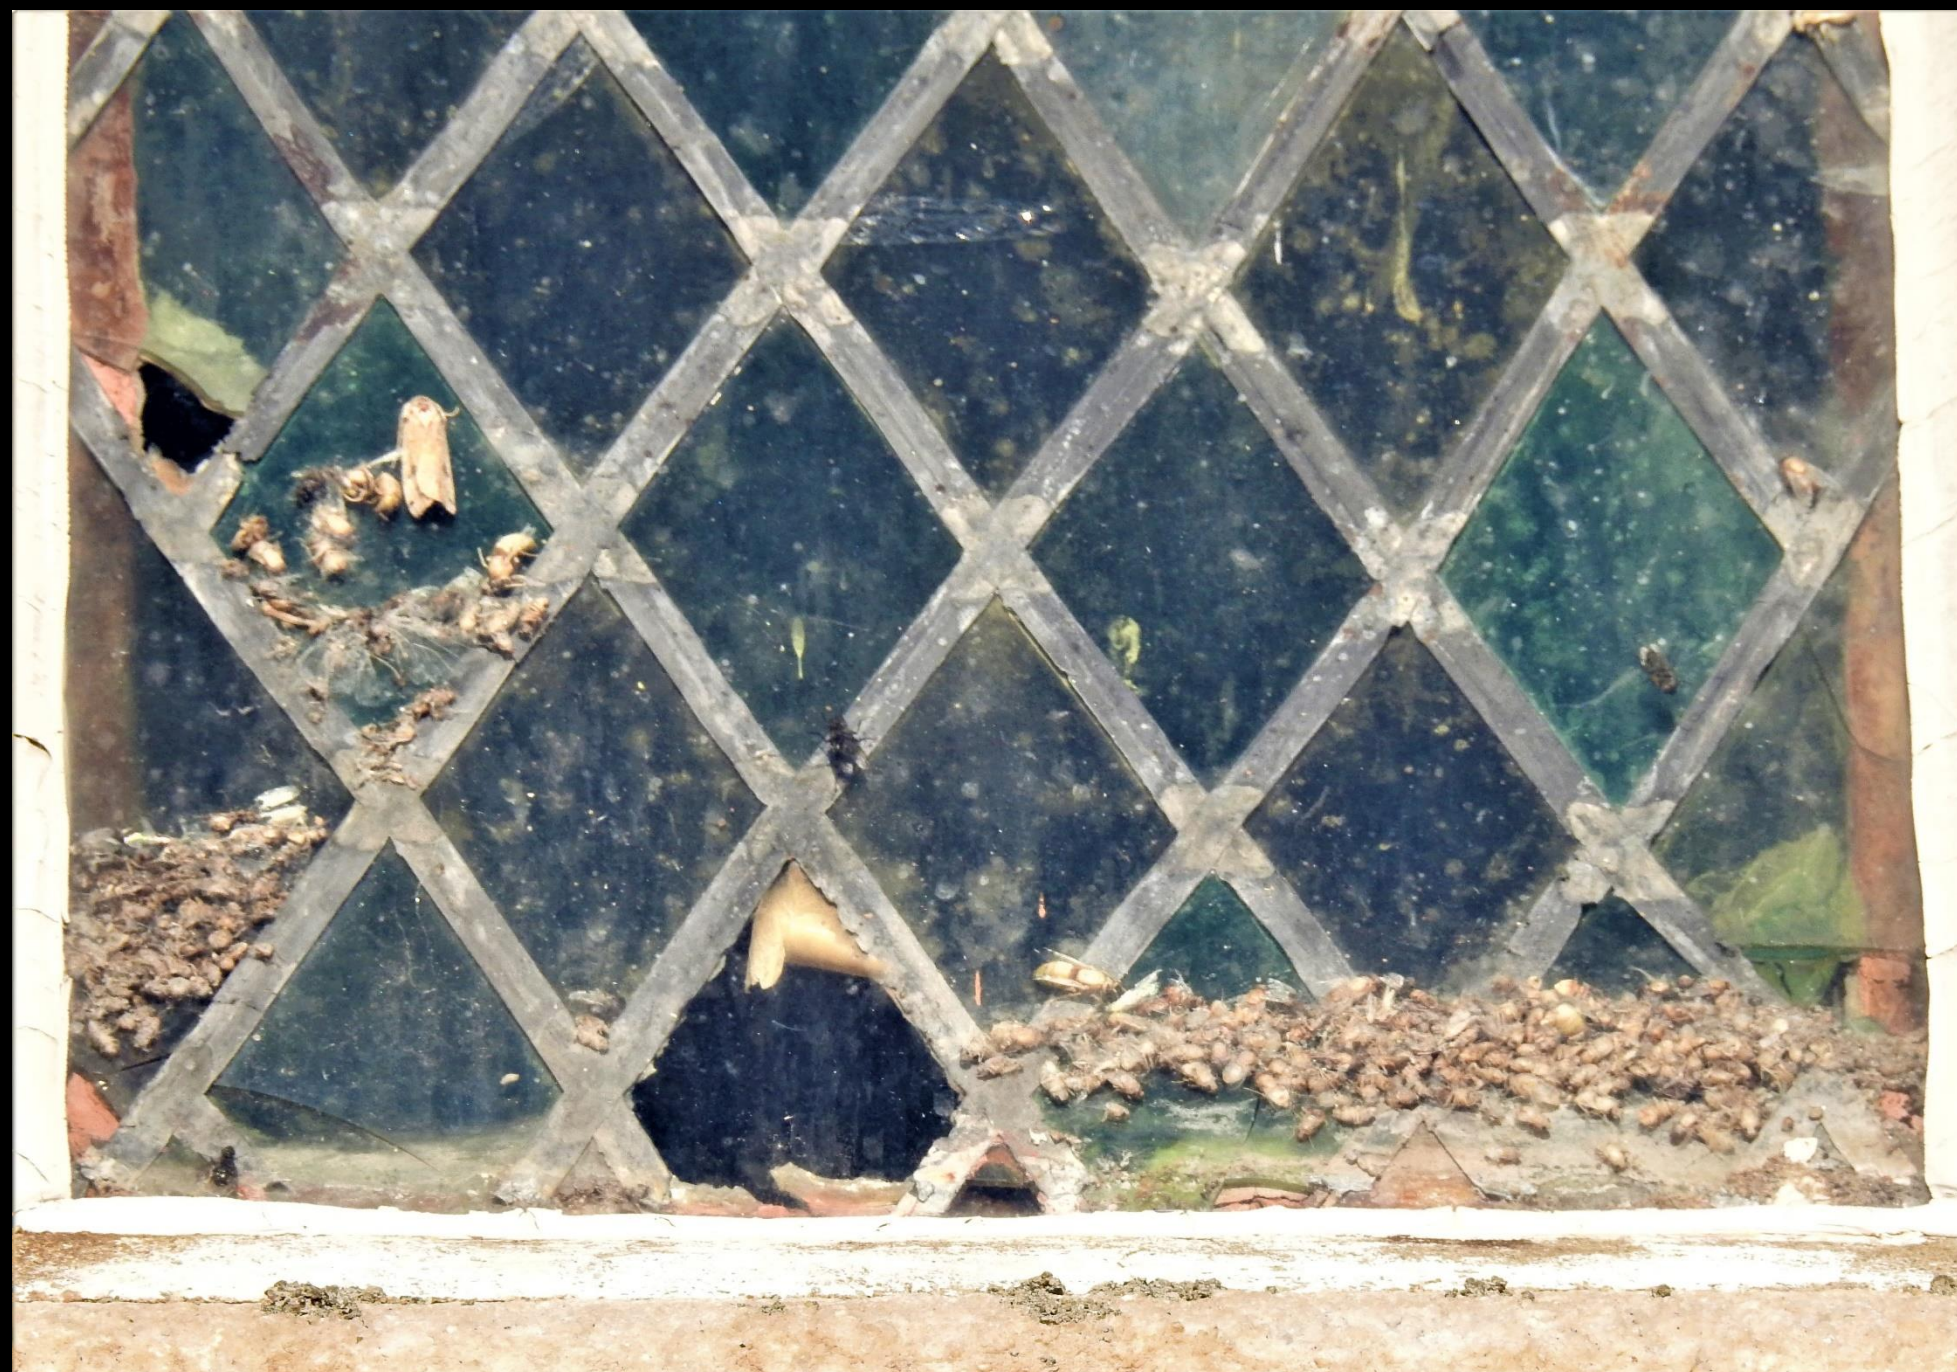
Insekts'hotell'

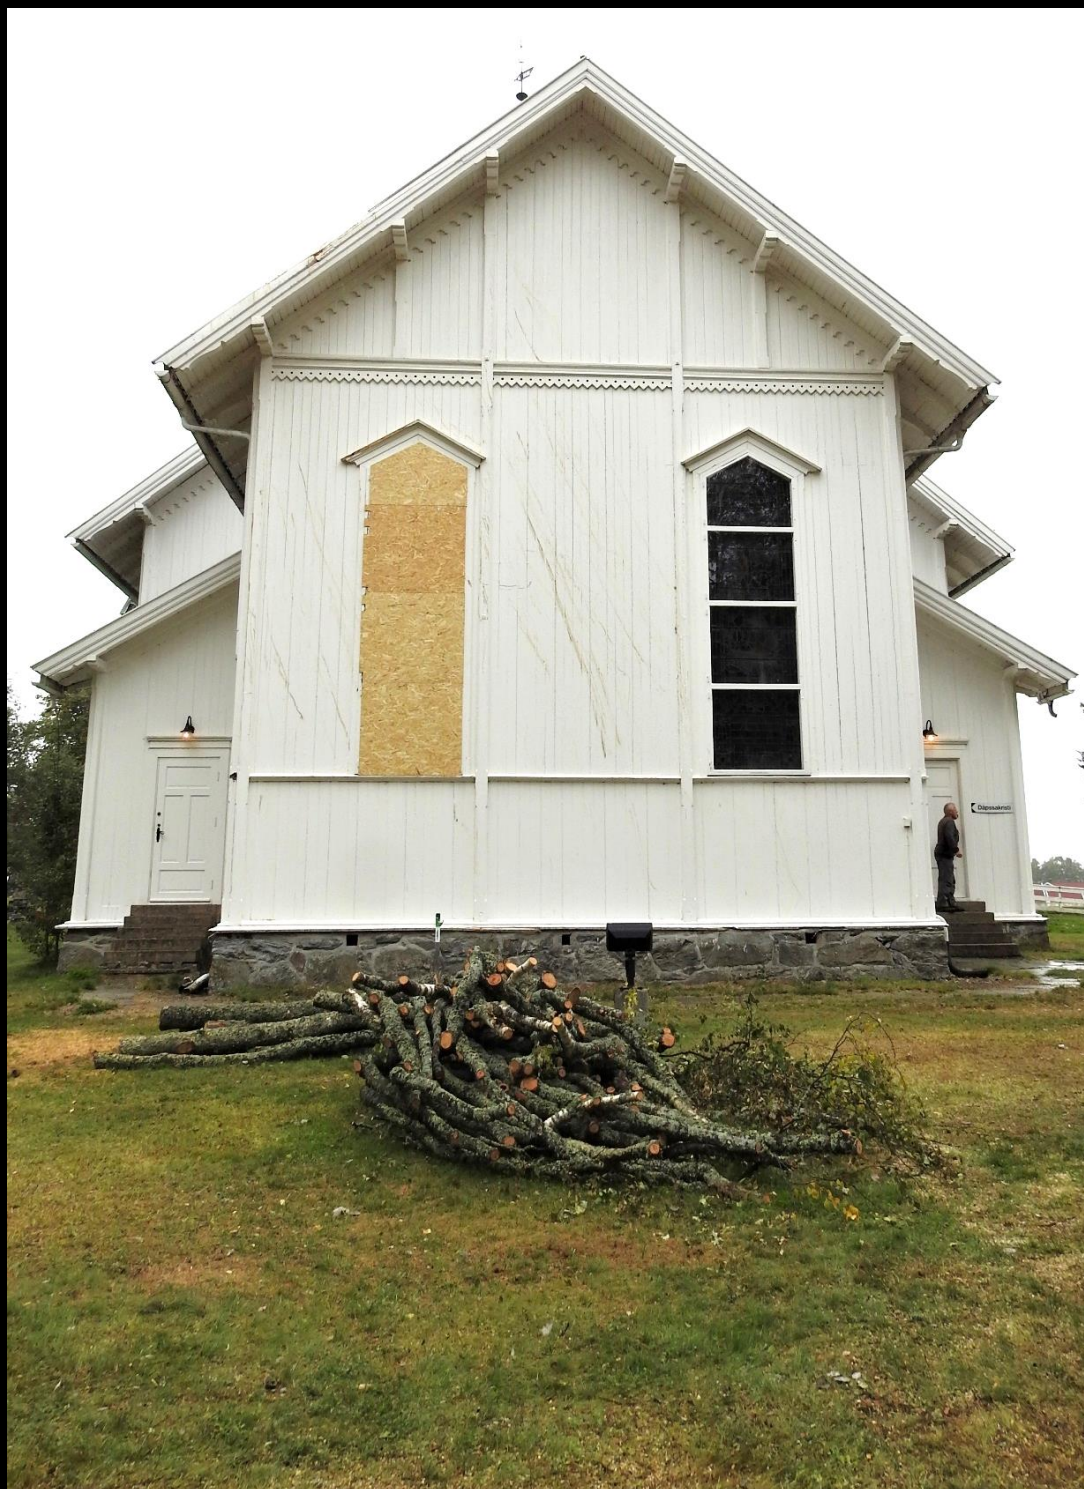
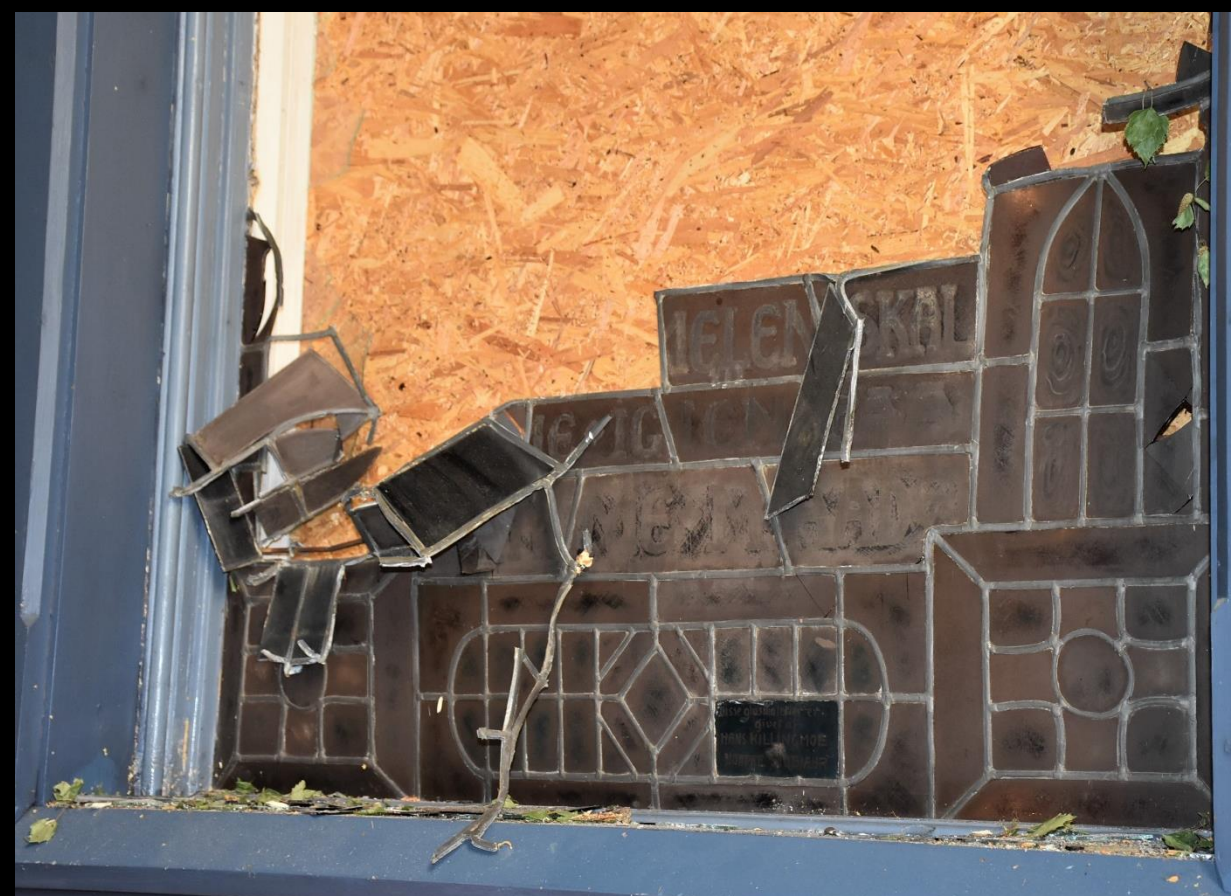
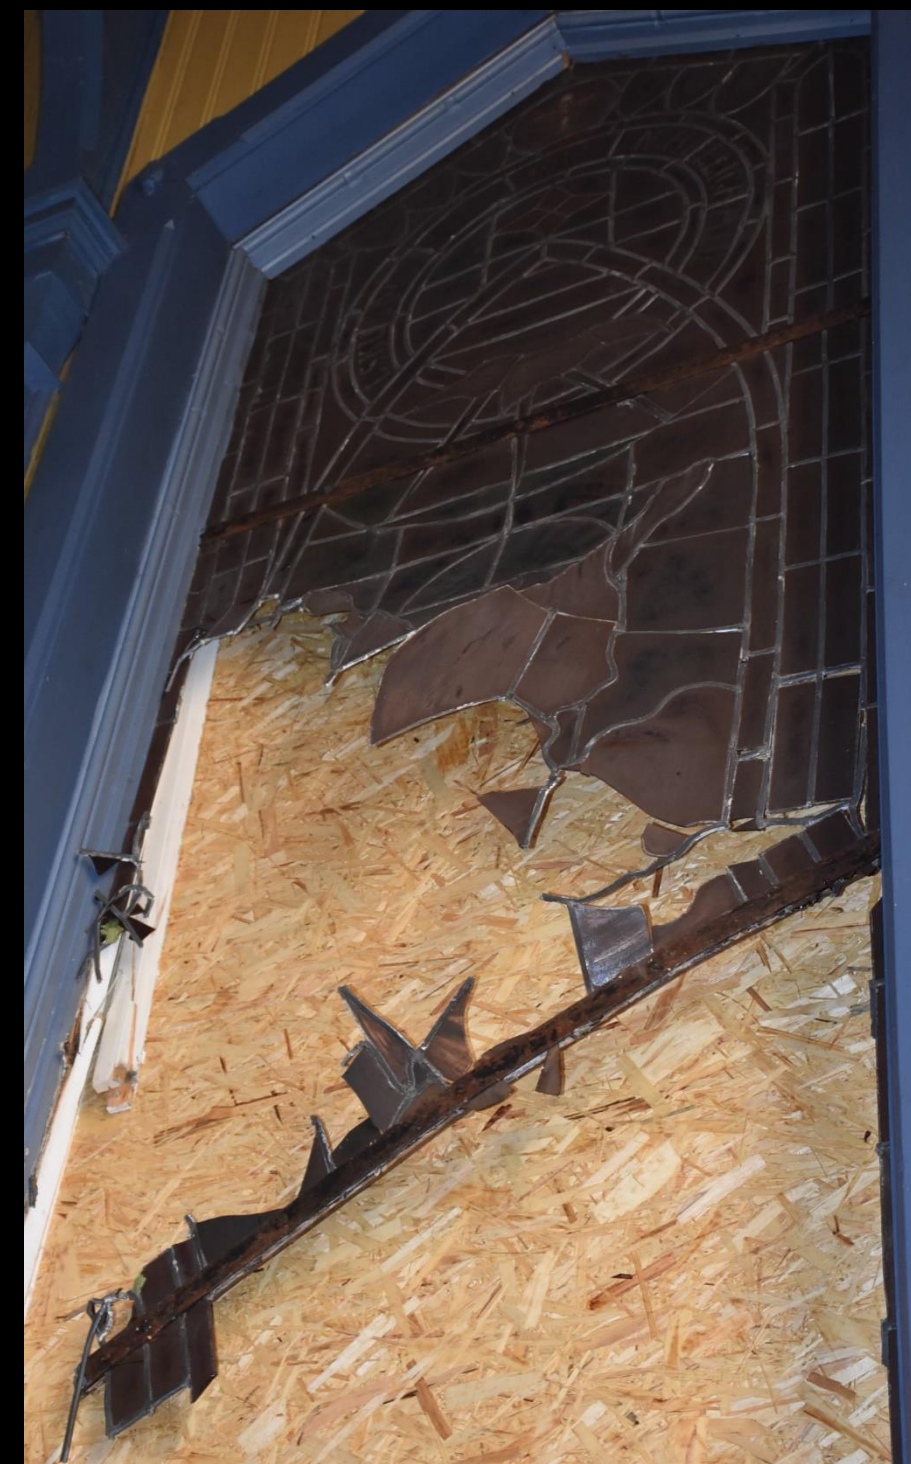
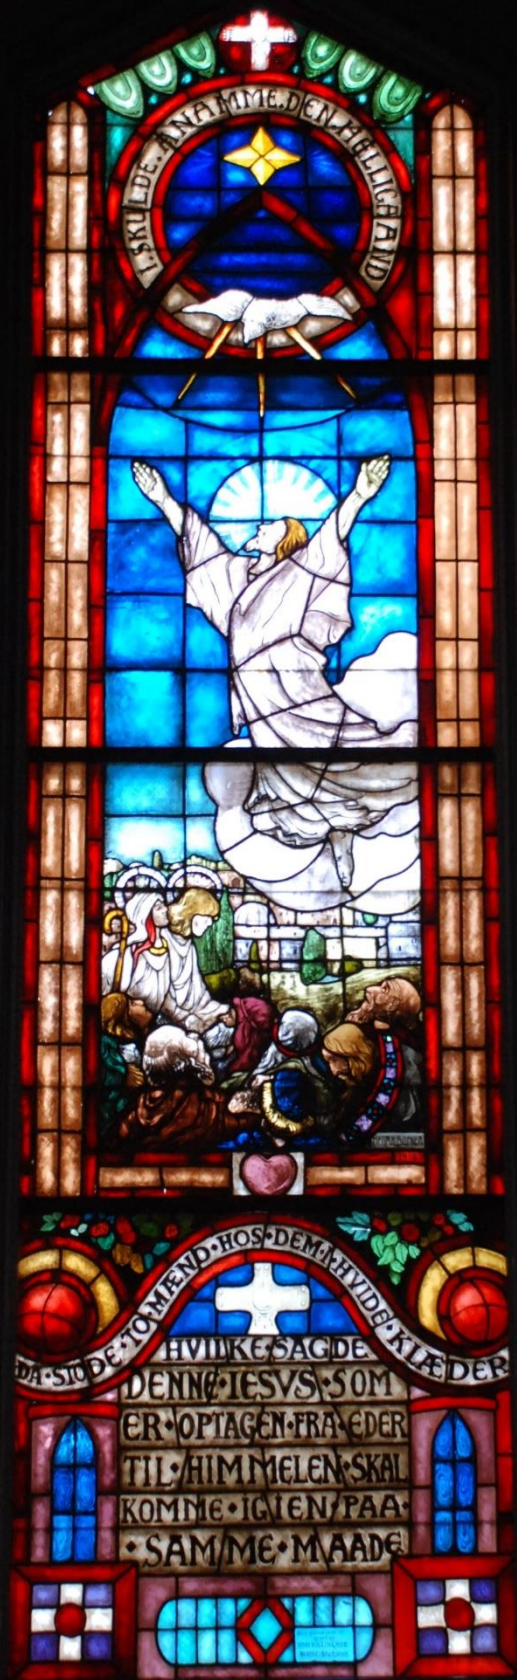
Aurskog kirke

Skadet av bjørk som veltet under en
høststorm i 2018.

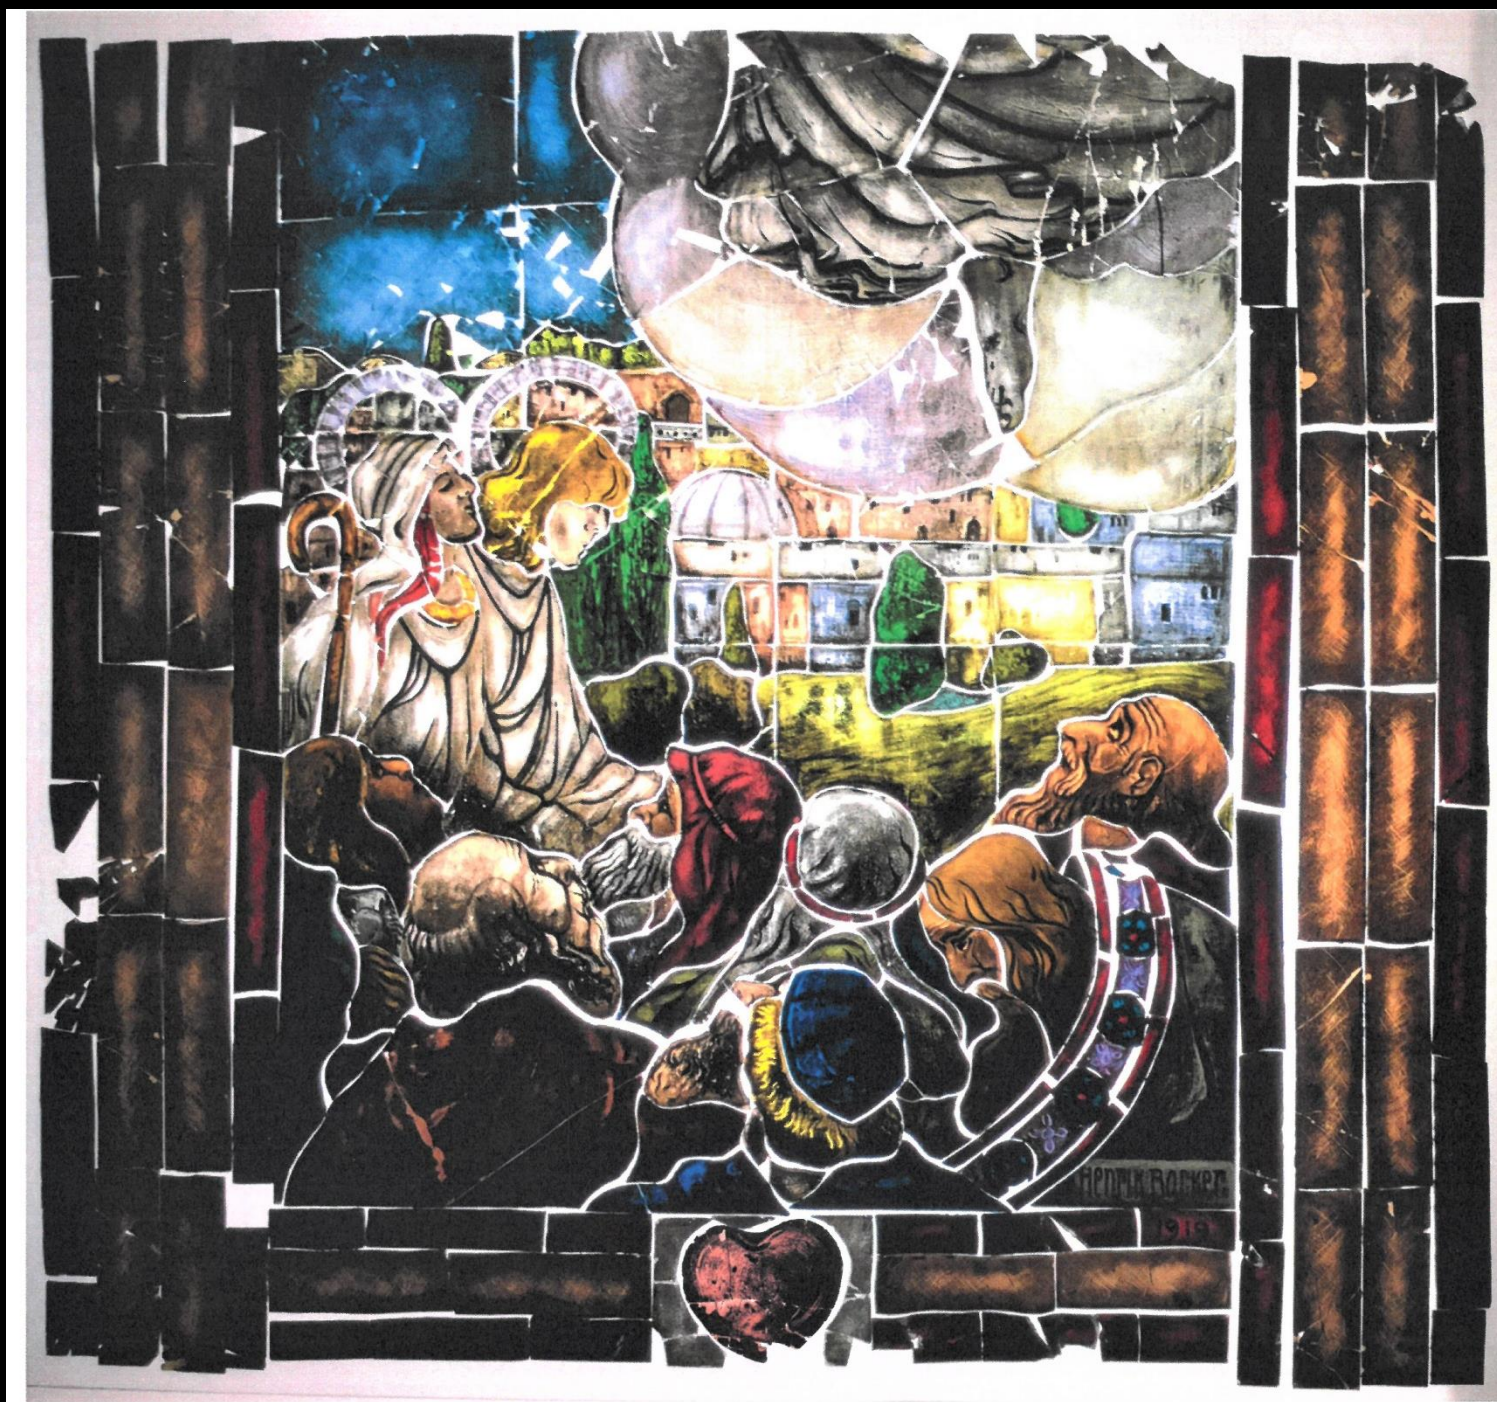
Foto av feltet etter sammenstilling av alle hele biter og fragmenter som ble identifisert. Fotografert på lysbord.

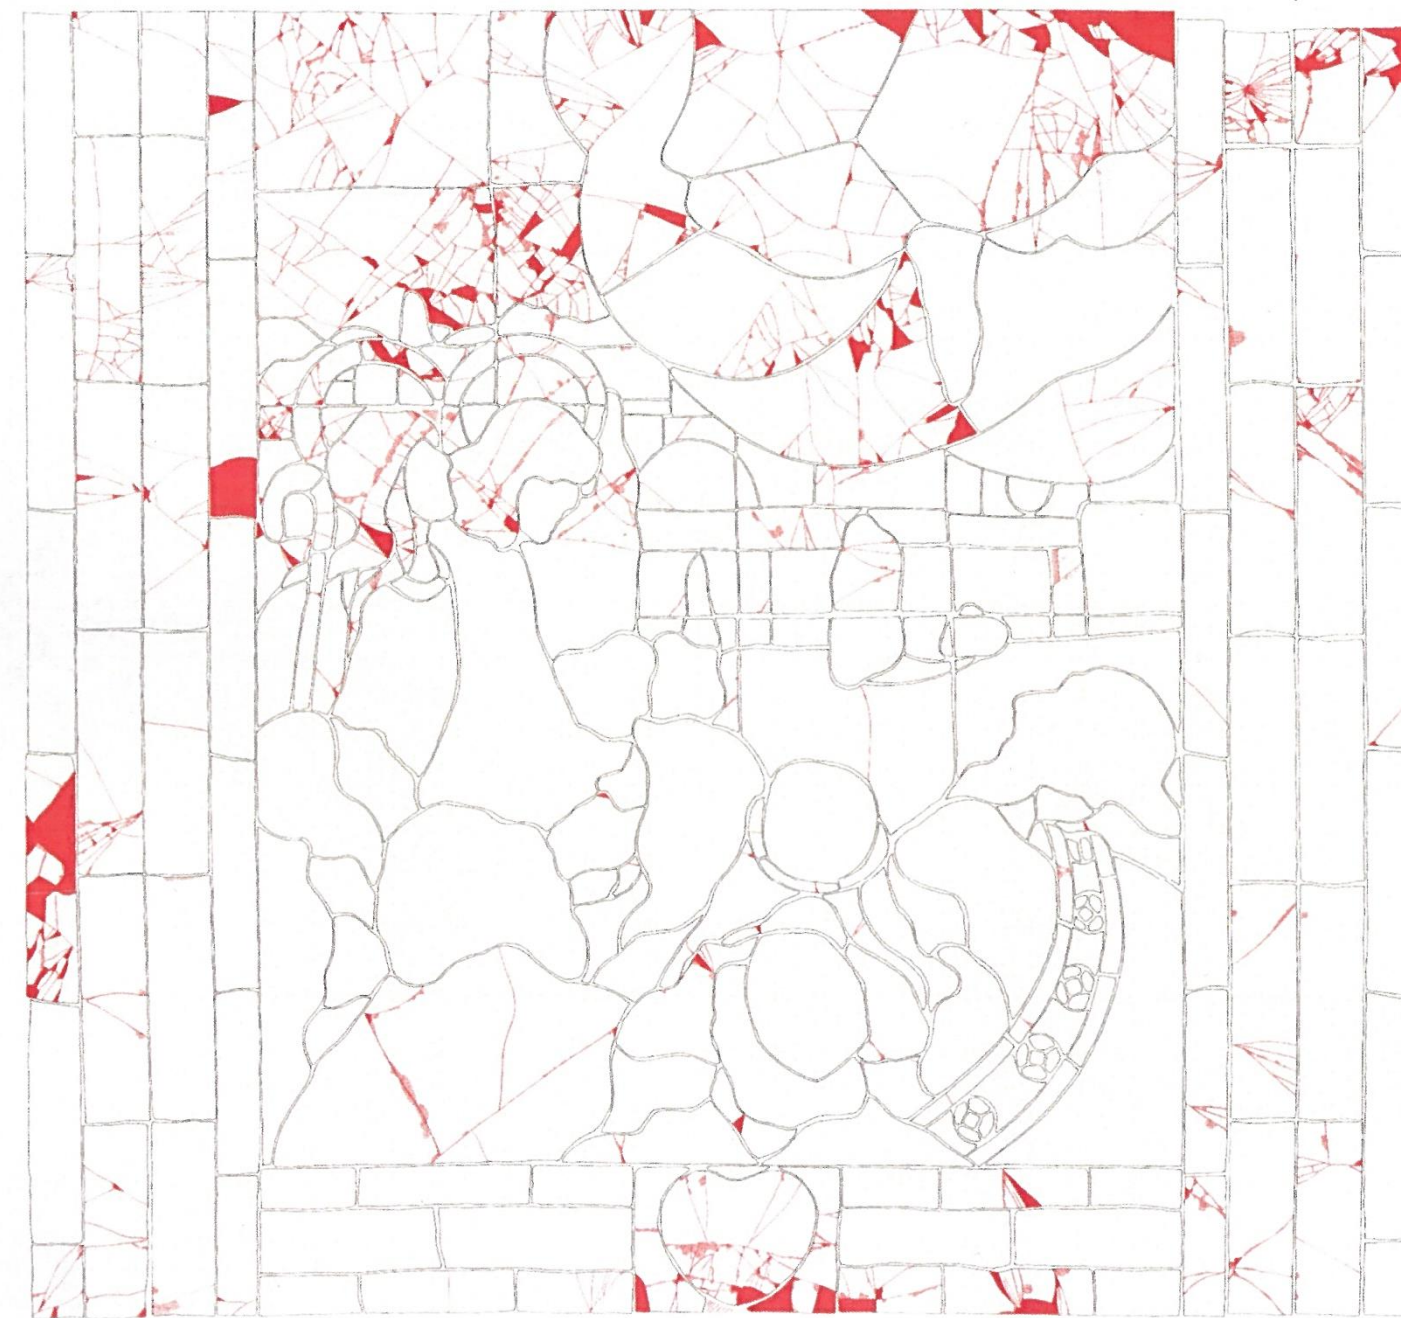
Avtegning av alle glassbitene, med skader. Røde linjer viser brudd, røde felt viser manglende glass.

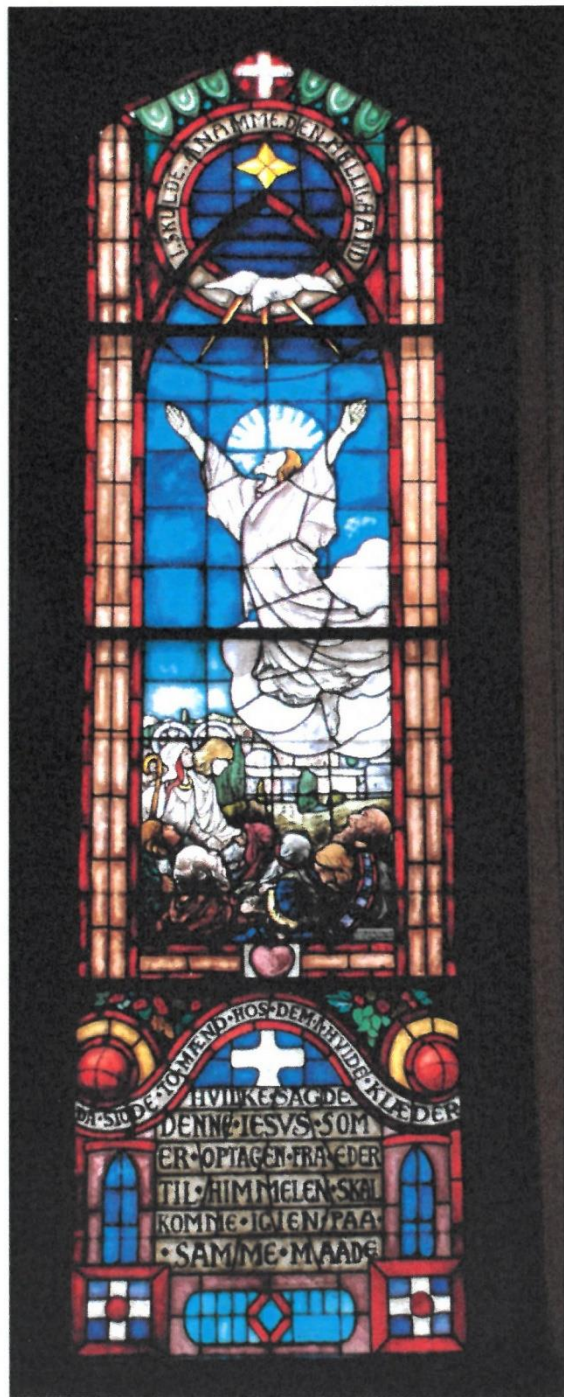
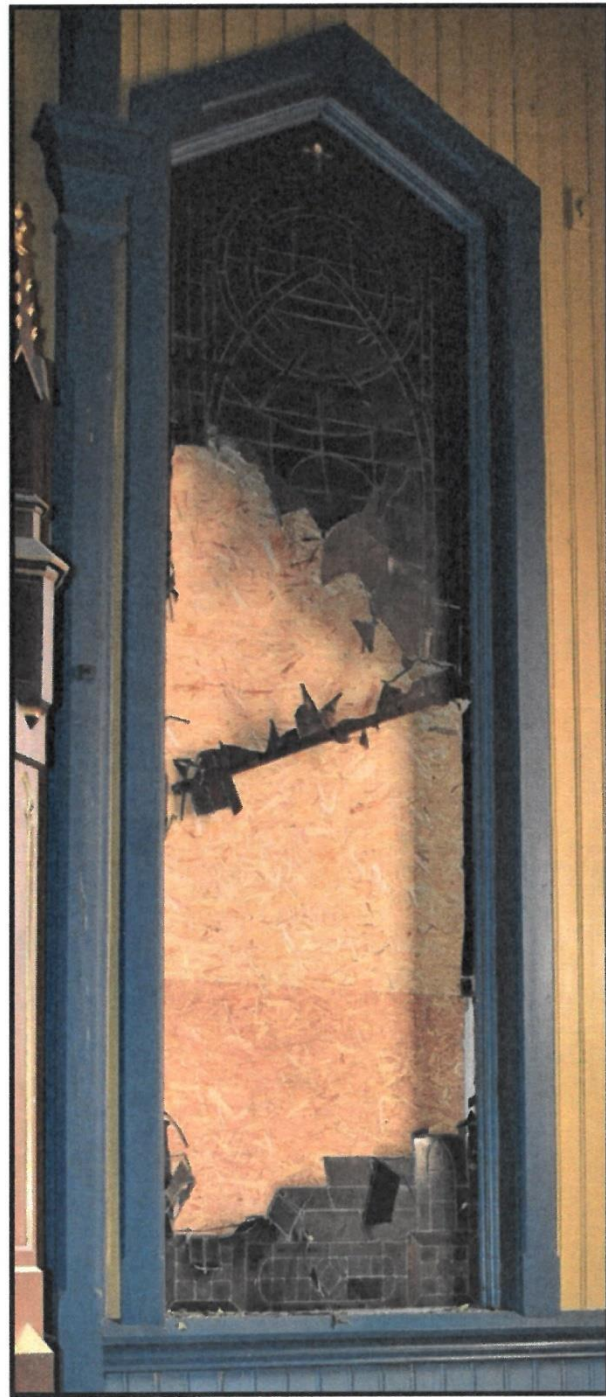
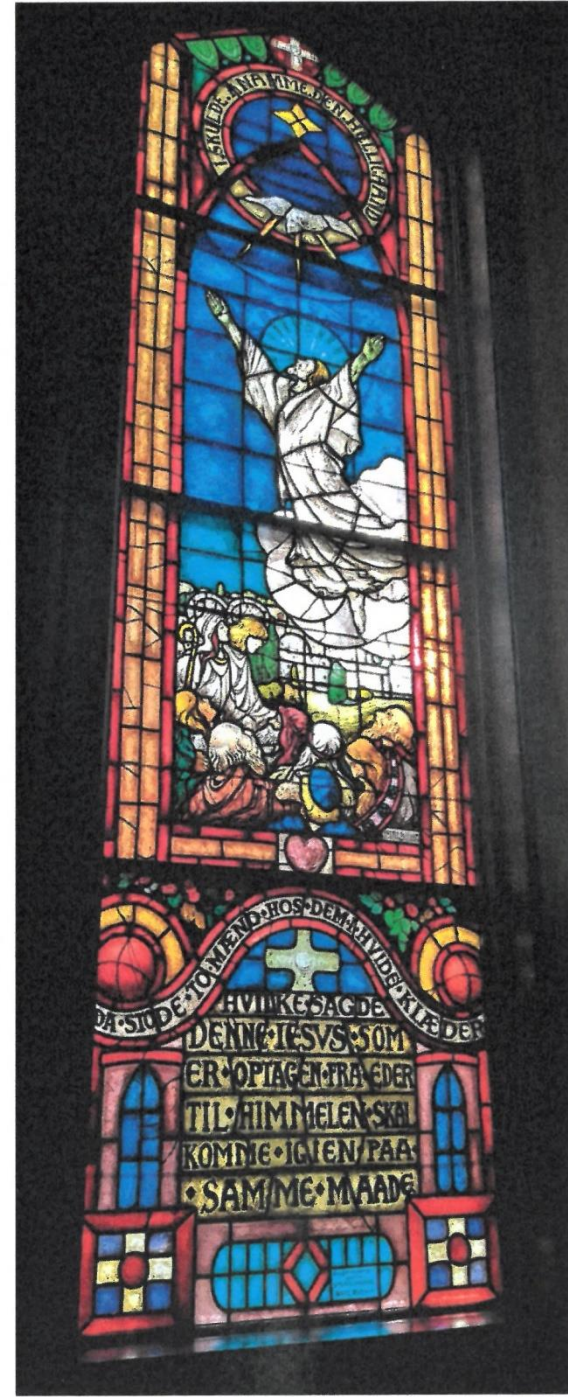
Jesus - før skaden, etter
skaden, og ferdig restaurert
