# Vedlikeholdsplan for Audunarstova

Prosjekt nr. 12510222

## Oppsummering etter møter og synfaringar 10.08.2022

# Vedlikehaldsplan

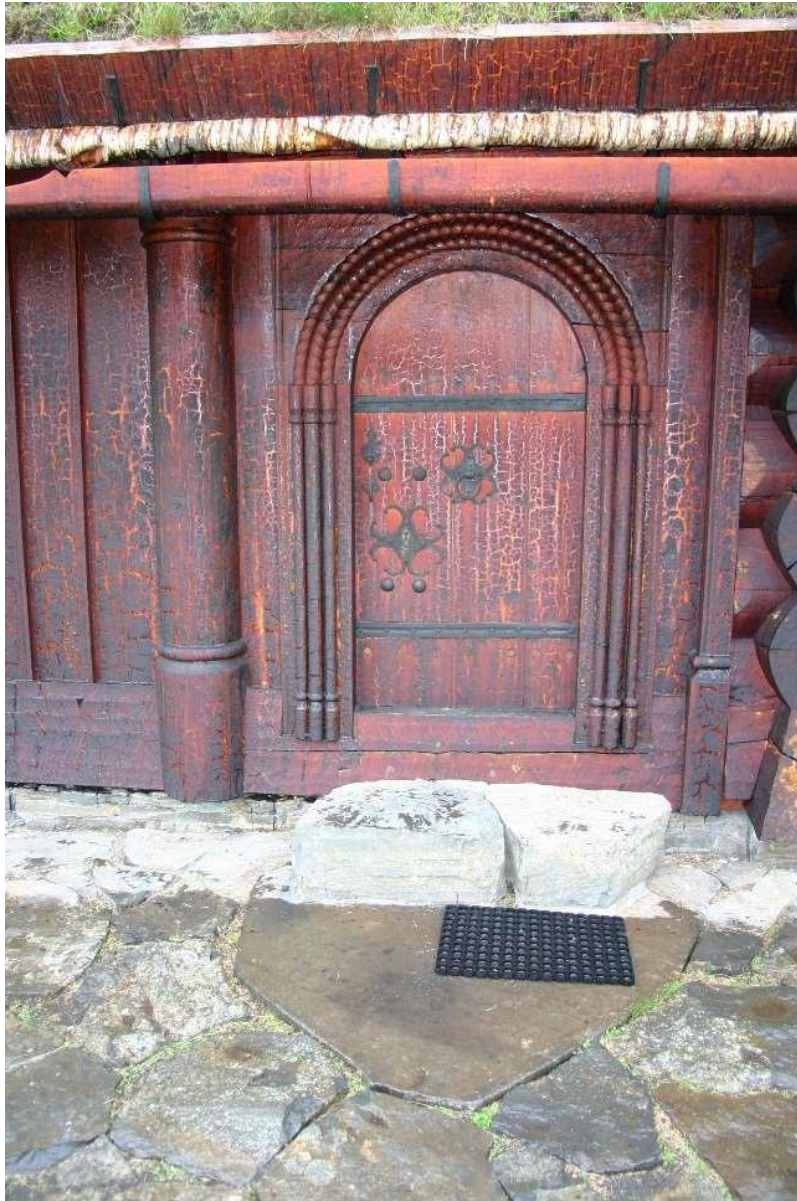
Botnsvilla ved døra er spesielt utsett. Det er viktig at takrenna over døra vert vedlikehalden og er i orden. Foto: Atle Ove Martinussen

Det viktigaste tiltaket mot skadar på stavdeilen vil vera å smørje på tjære etter behov. Endeved og i sprekker mellom bygningsdeiler er særleg viktig å smørje. Tjæra skal vera av milebrent kvalitet og varmest opp i vannbad før den vert smurd på. Ein kan også bruke varmekolbe for å halda tjæra varm under påsmørjing. Det bør ikkje vera under 10 grader i lufta ved tjærebreiinga. Det beste resultatet blir om ein smørjer på tjæra, slik at det blir ein lang periode med kaldt vær etter at ein har smurd tjæra på. Dette fordi da får tjæra «herde» før det varme vêret kjem.

Ein må kontrollere jamleg at det ikkje er råteskader i underkant av botnsvillene.

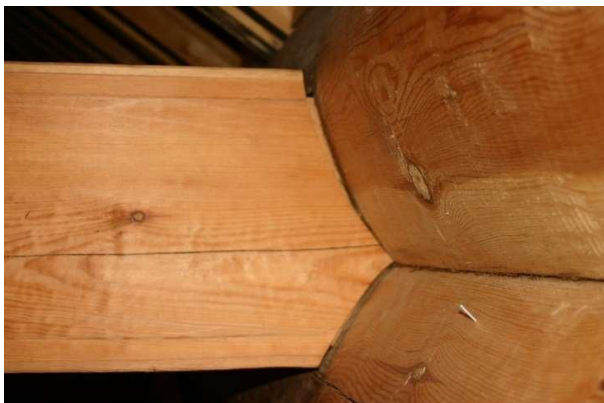
Behovet på Hólar har ein ikkje oversikt over. Men dette må avgjerast av lokal erfaring og klimatiske tilhøve. Måten å tjærebre er den same som beskrive på stavhuset. Ein skal på laftehuset sjå etter øvre stokken på langveggene, garleiene. Dei har eit stort trykk utover frå det tunge torvtaket. Taksperrene er fota ned på garleia. Det er sikkert at garleiene vil vri seg litt utover i toppen. Ein skal følge med på dette! Ein kan sjå på innsida av veggene ved dei 2 betene. Der vil det vera glipe mellom beten og veggstokken i overkant av beten. Ein kan måle på glipe for å sjå at den ikkje vert større.

Gliper mellom bete og veggstokkar på grunn av trykk frå taket. Foto: Atle Ove Martinussen

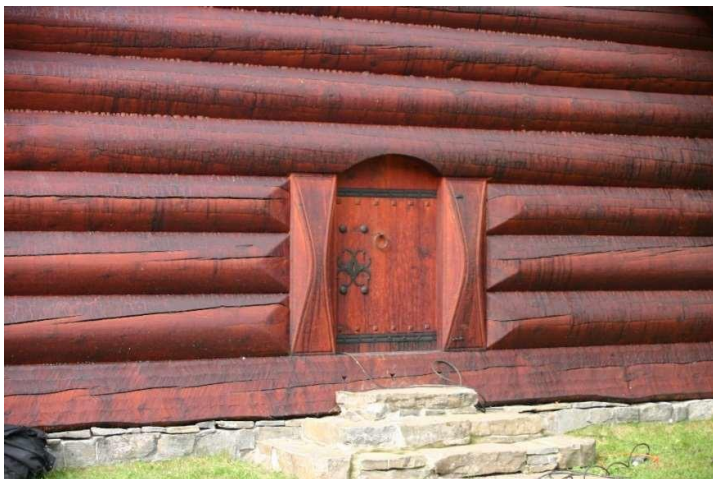
Ein skal også sjå etter ved døra at ikkje drenering/luftehol blir tette. Ein skal også sjå spesielt etter underkant av svilla under døra på grunn av sprut frå hella på utsida.

Gavlveggen. Ein ser dreneringshola i svilla under døra. Foto: Atle Ove Martinussen
