Rapport : prosjekt Hordabile

Terje Granås

Hva øksene fortalte: et utvalg. (Tall bak teksten henviser til stedet øksa ble dokumentert)

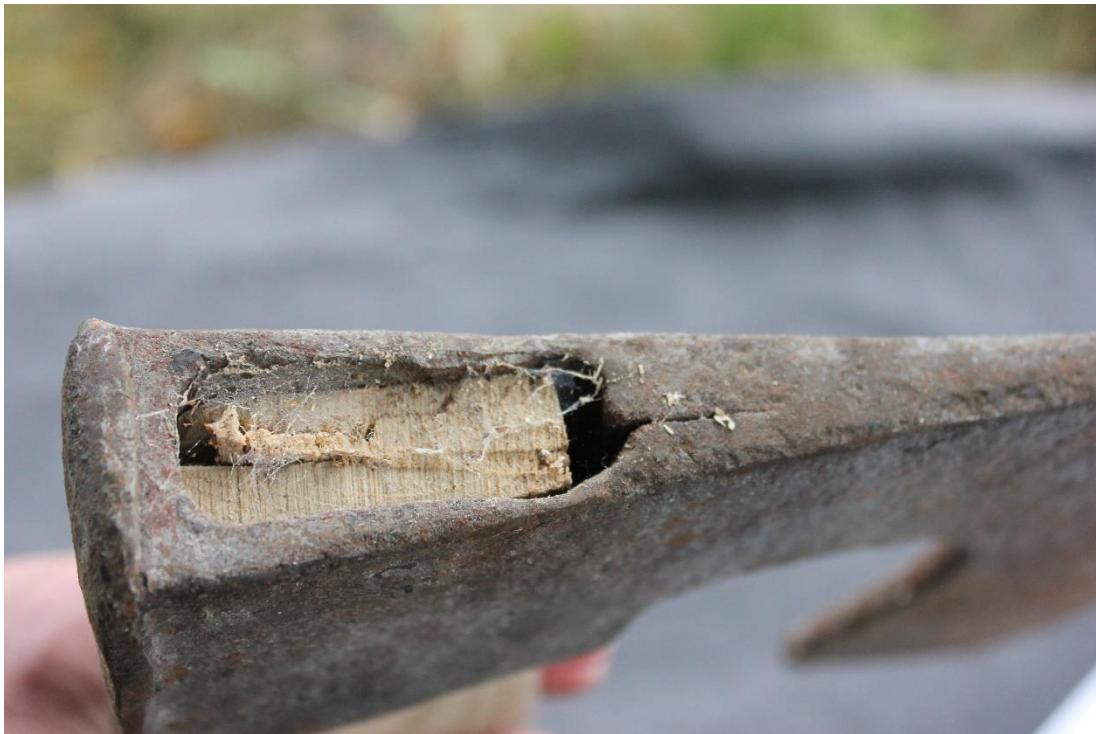
Åpenbart svøypa (brettet). (1)

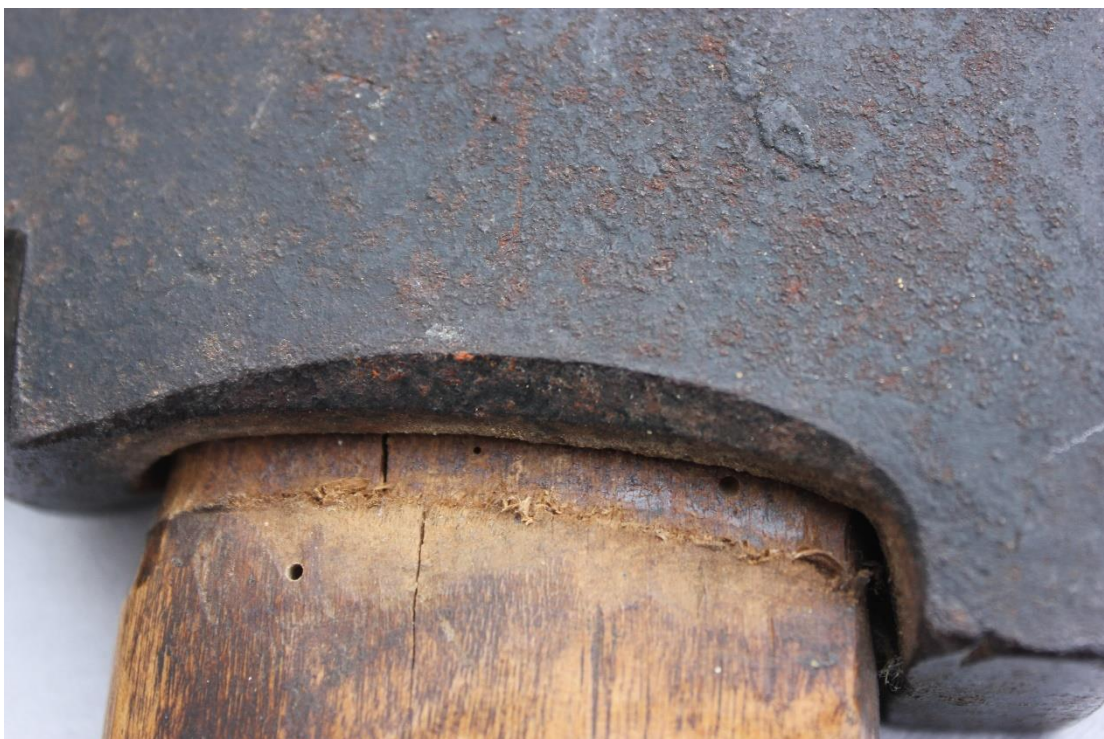
Forseggjort rundt vearommet. (3) (selv om ikke alle var det)

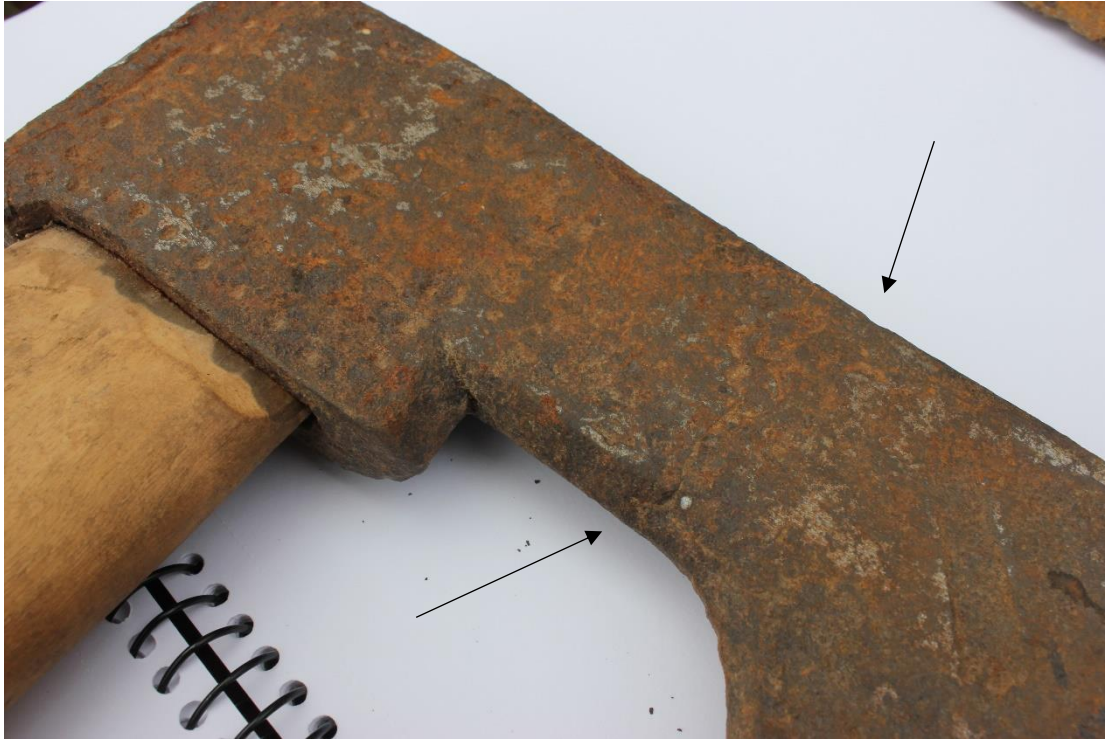
Her er det en skjøl mellom kvarken og skjegget. (5)

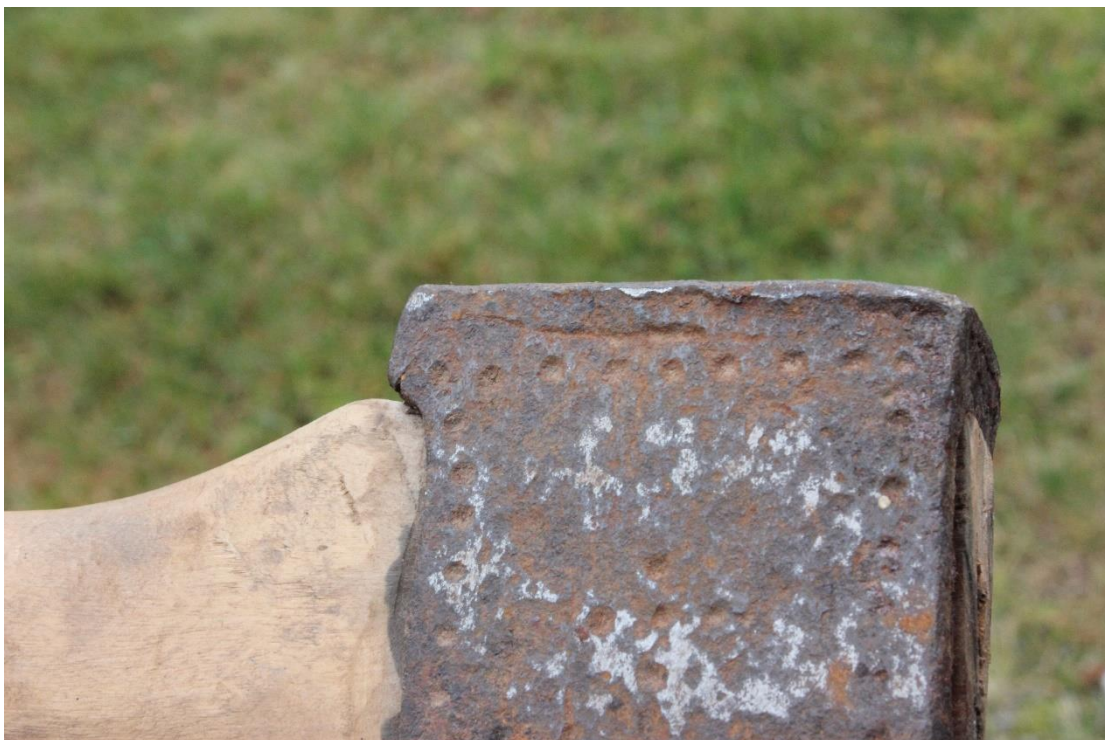
Stålsatt nakke. (5)

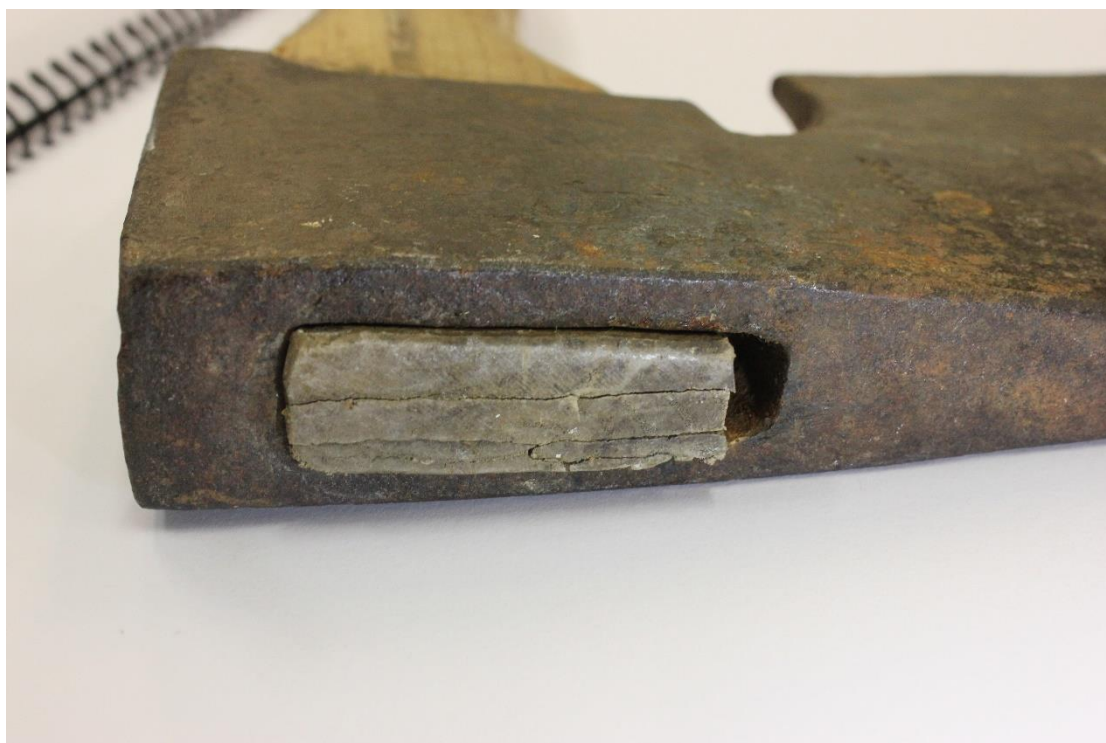
Karakteristisk vearom. (3)

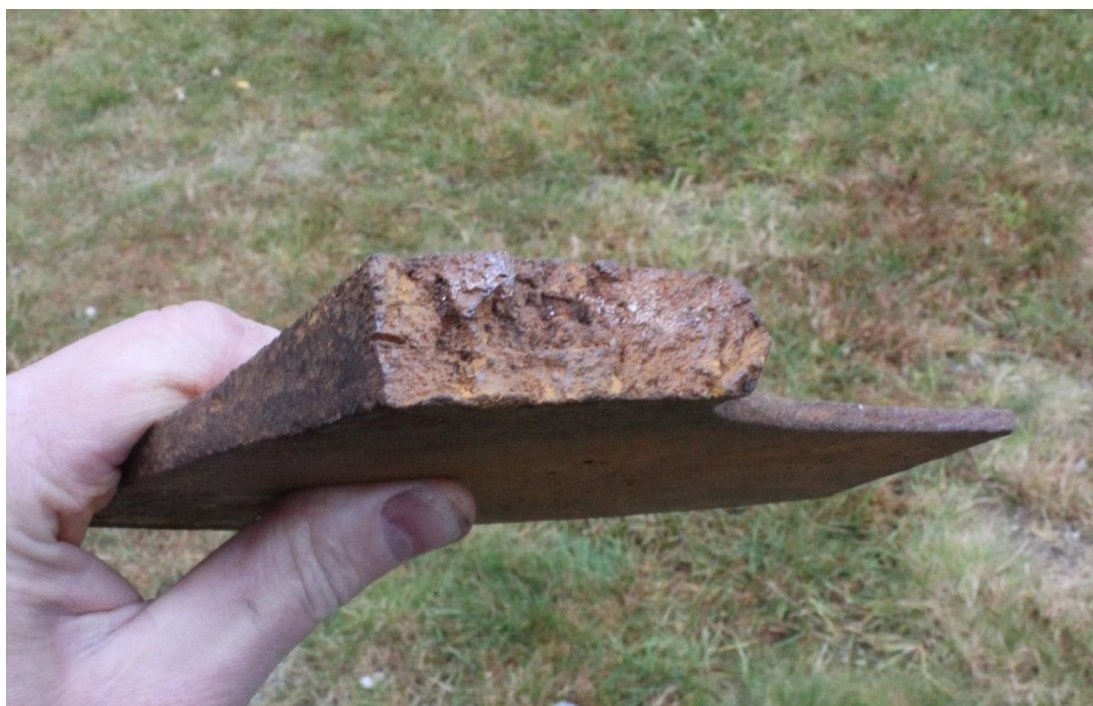
En del av ei bile som viser sammensetning. (5)

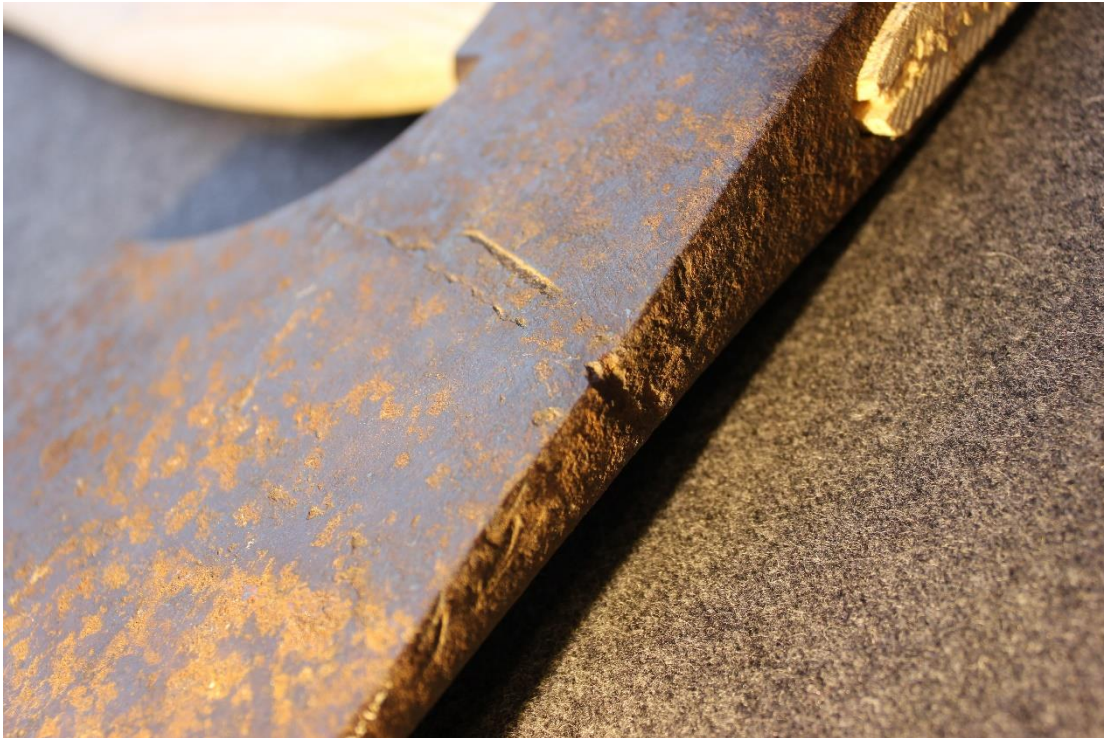
Er dette en skjøt som på foregående bilde? (6)

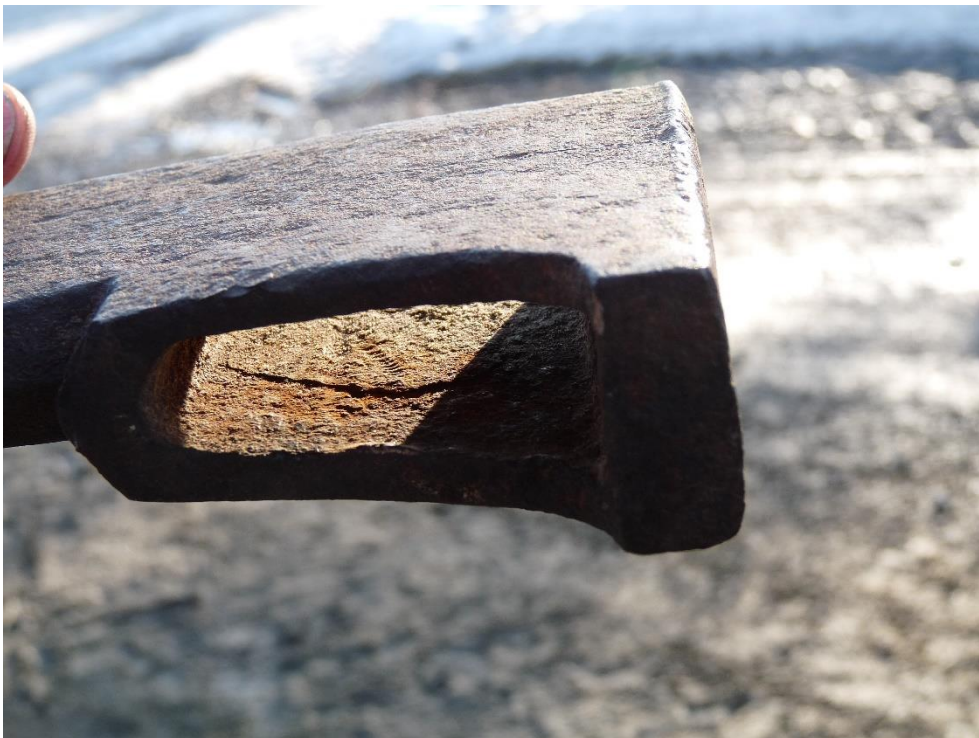
Et merke som ofte blir når skafthullet dores. (7)

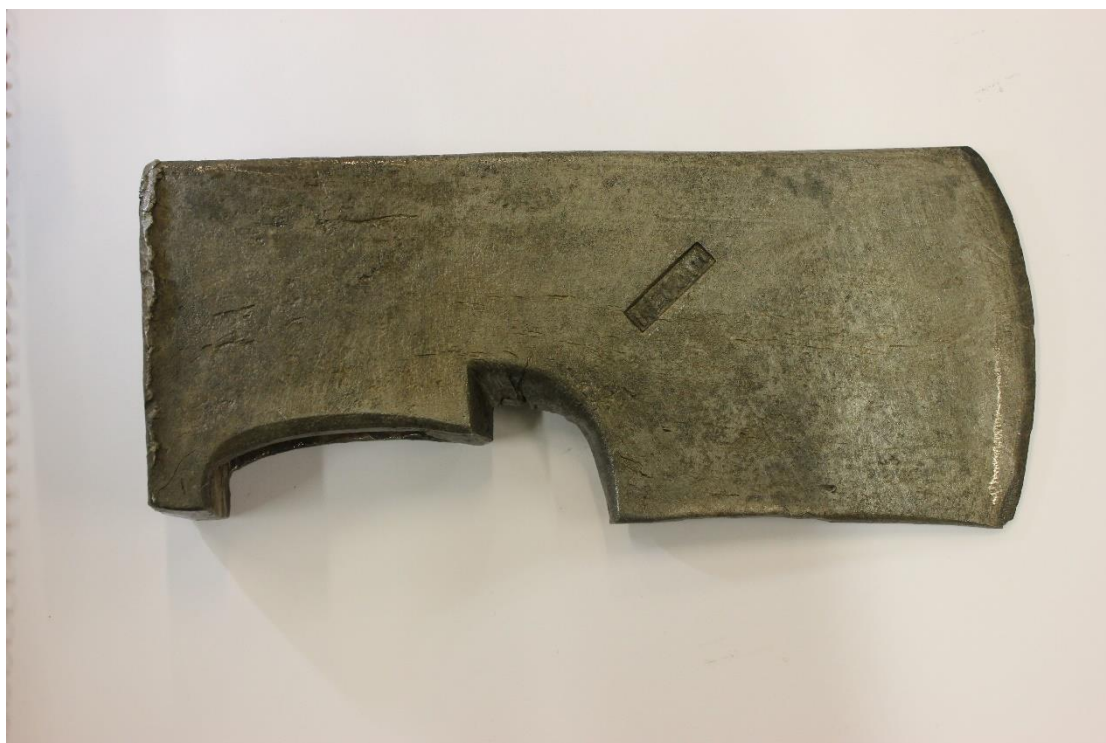
Tilsynelatende doret og lagd av et stykke jern + stål i eggen (7)

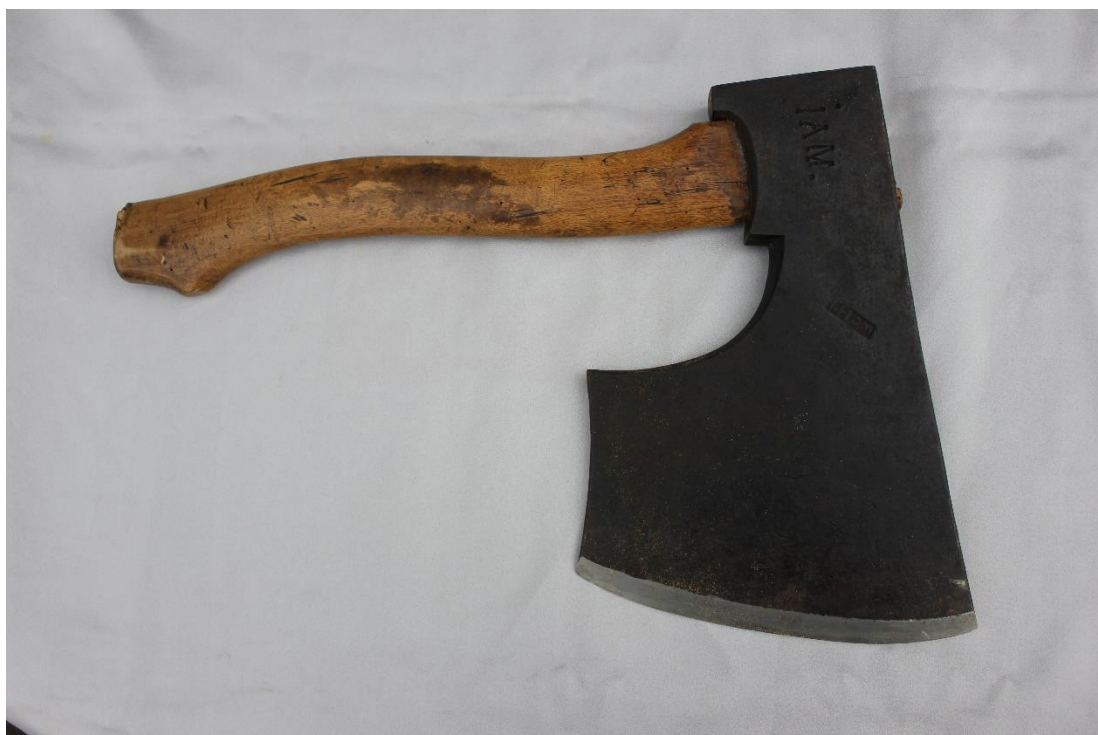
Bile som tilsynelatende er et stykke. På denne er skjøter o.a. er totalt fraværende. (3)

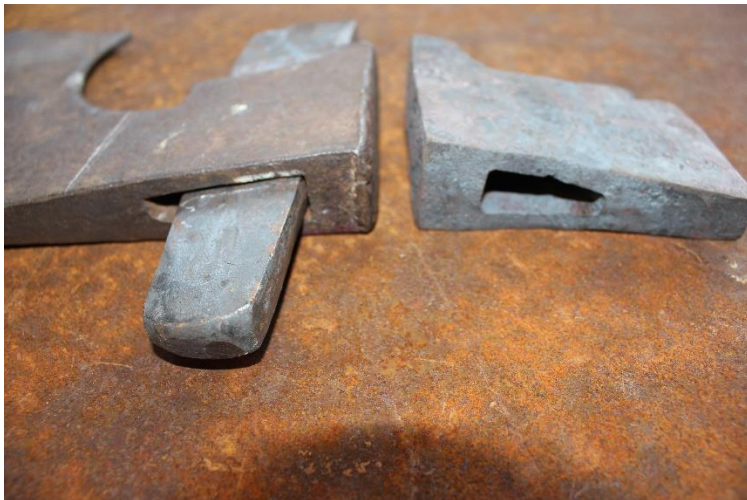
Det virker som veaområdet på øksene både er svøypa(brettet) og doret. Jeg hadde en ide om at pga øksenakkens særegne form med en veldig tykk øksehammer i fremkant (se bilde under), var dette et resultat av et doret skafthull. Min egen smiing har derimot vist at dette er fullt mulig å oppnå gjennom å brette nakken.

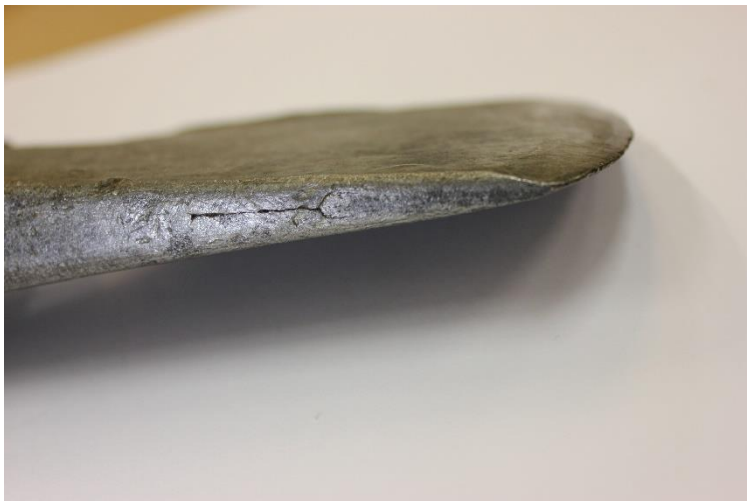
Jeg har ikke sett noe annet enn at de er stålsatt i eggen.

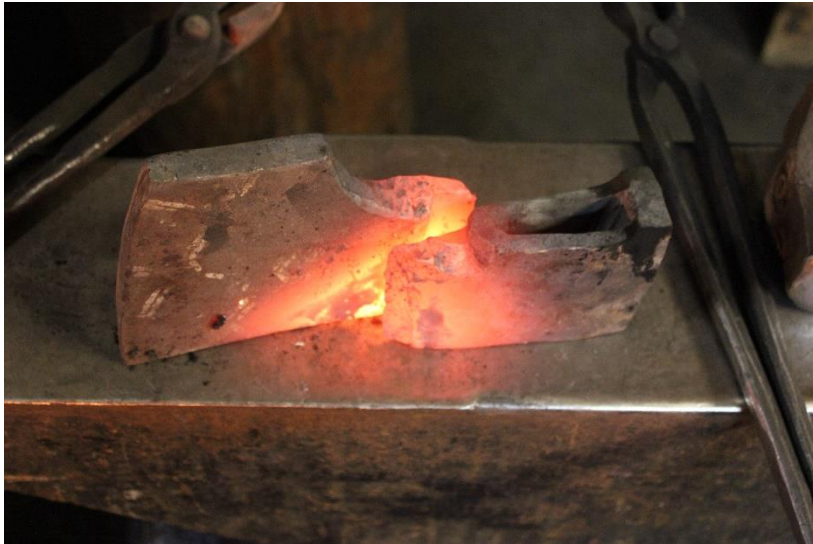
Bilene kan være det eller de kan være svøypa av et stykke. (Bilde under viser smisveising av to deler)

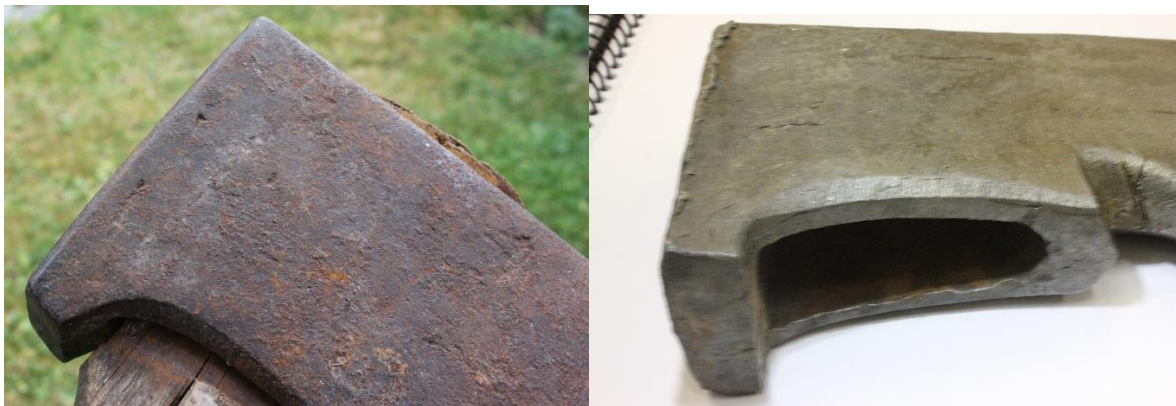
De er både stålsatte og ikke.
