Fargeundersøkelse Strandgata 7 Mobo Molde.

borprøver av vindu strangata 7 og verkstedsbygning.
utført av stipendiat Bent Erik Myrvoll ved NORSK HÅNDVERKSINSTITUTT 26/9 2018.

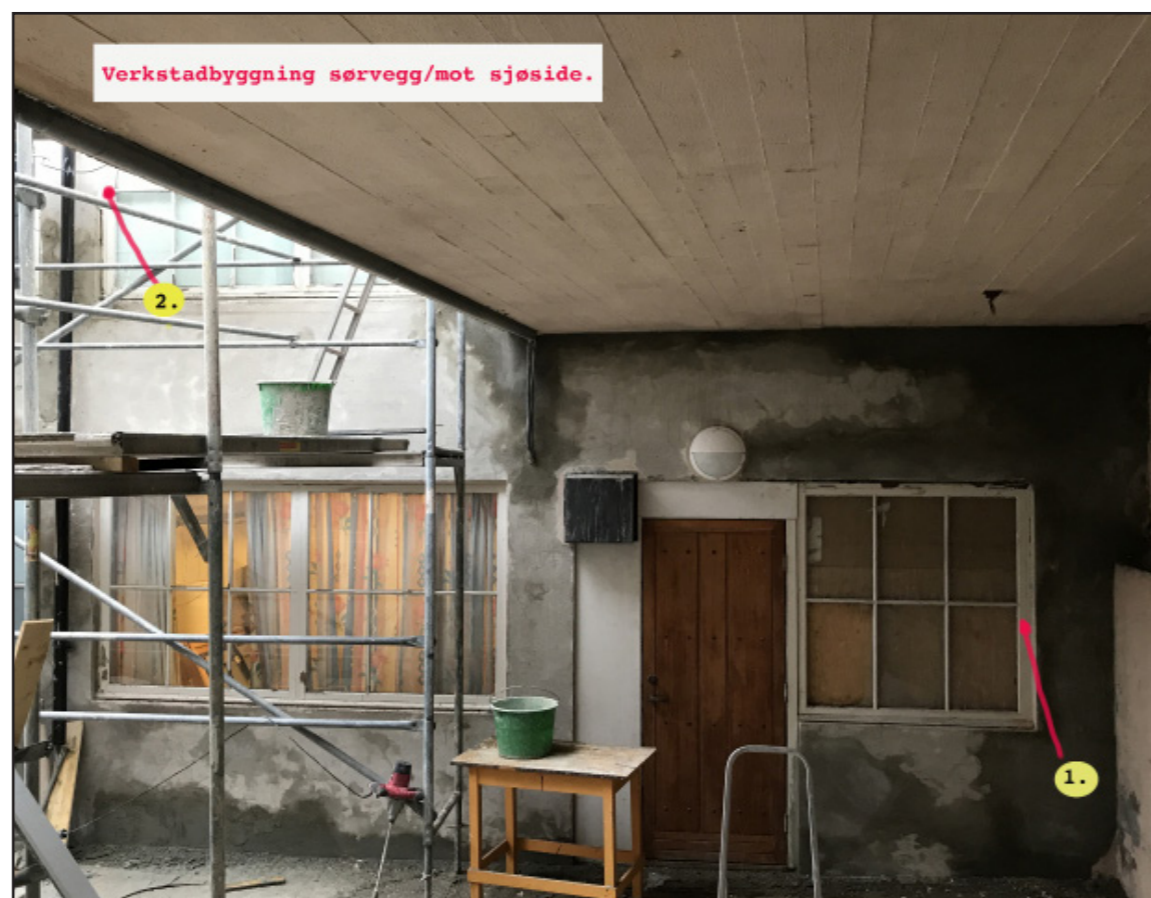
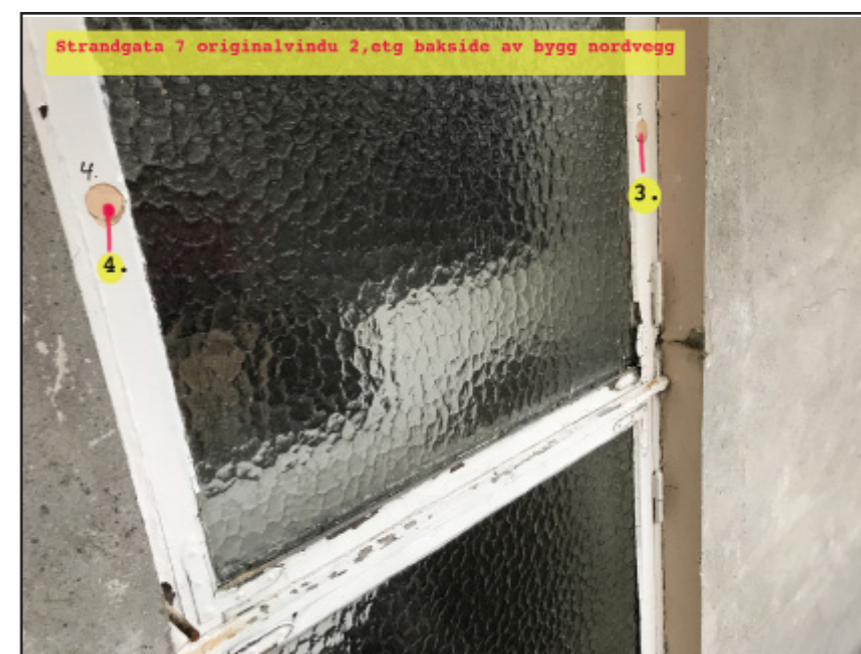
bildene markerer hvor prøvene ble tatt, samt hvordan man satte treplugger i hull etter utboring av prøver.

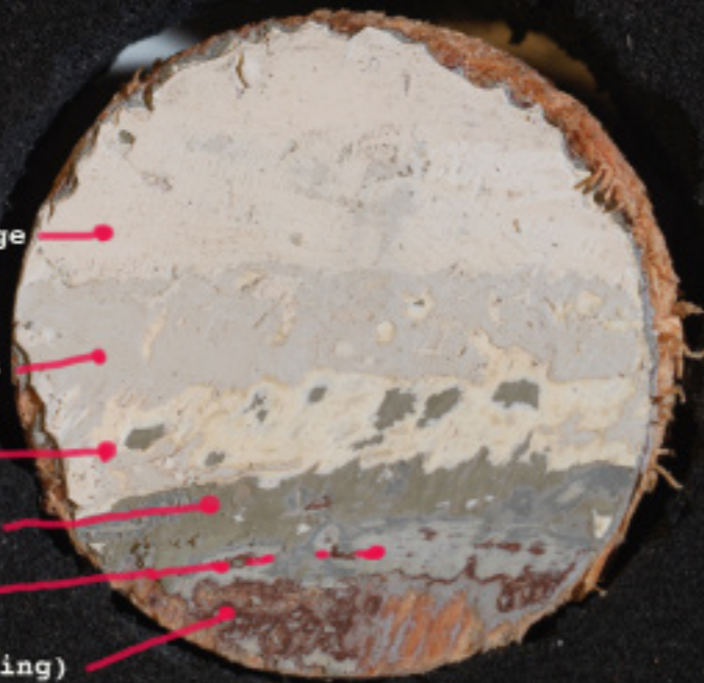
1.

Verkstedbyggnad vindu
nedre felt nr.1

Lag 6.dagens Hvitfarge

Lag 5.ncs s2005-R80B

Lag 4.ncs s0510Y

Lag 3.ncs s5010G70Y

Lag 2.ncs s3010B

Lag 1.Rød oker (grunning)

Prøver nr.1 og 2. er tatt fra verkstedsbyggningen og har lik fargehistorikk/oppbygging.

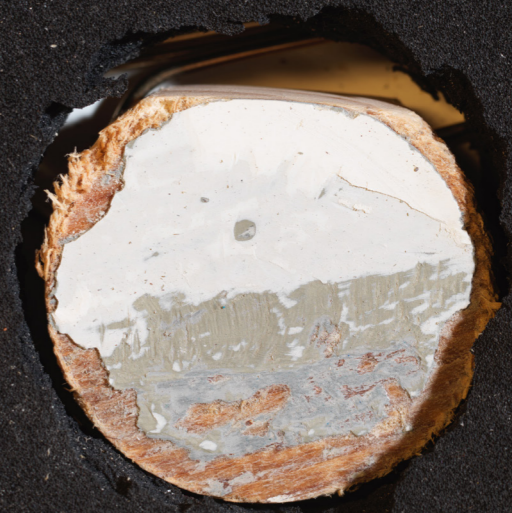
2.

Undertegnede har i prøve nr.2 avdekket større partier med aktuelle farger samt i prøve nr.2 var der svakere spor etter grunning(lag 1. Rød oker).

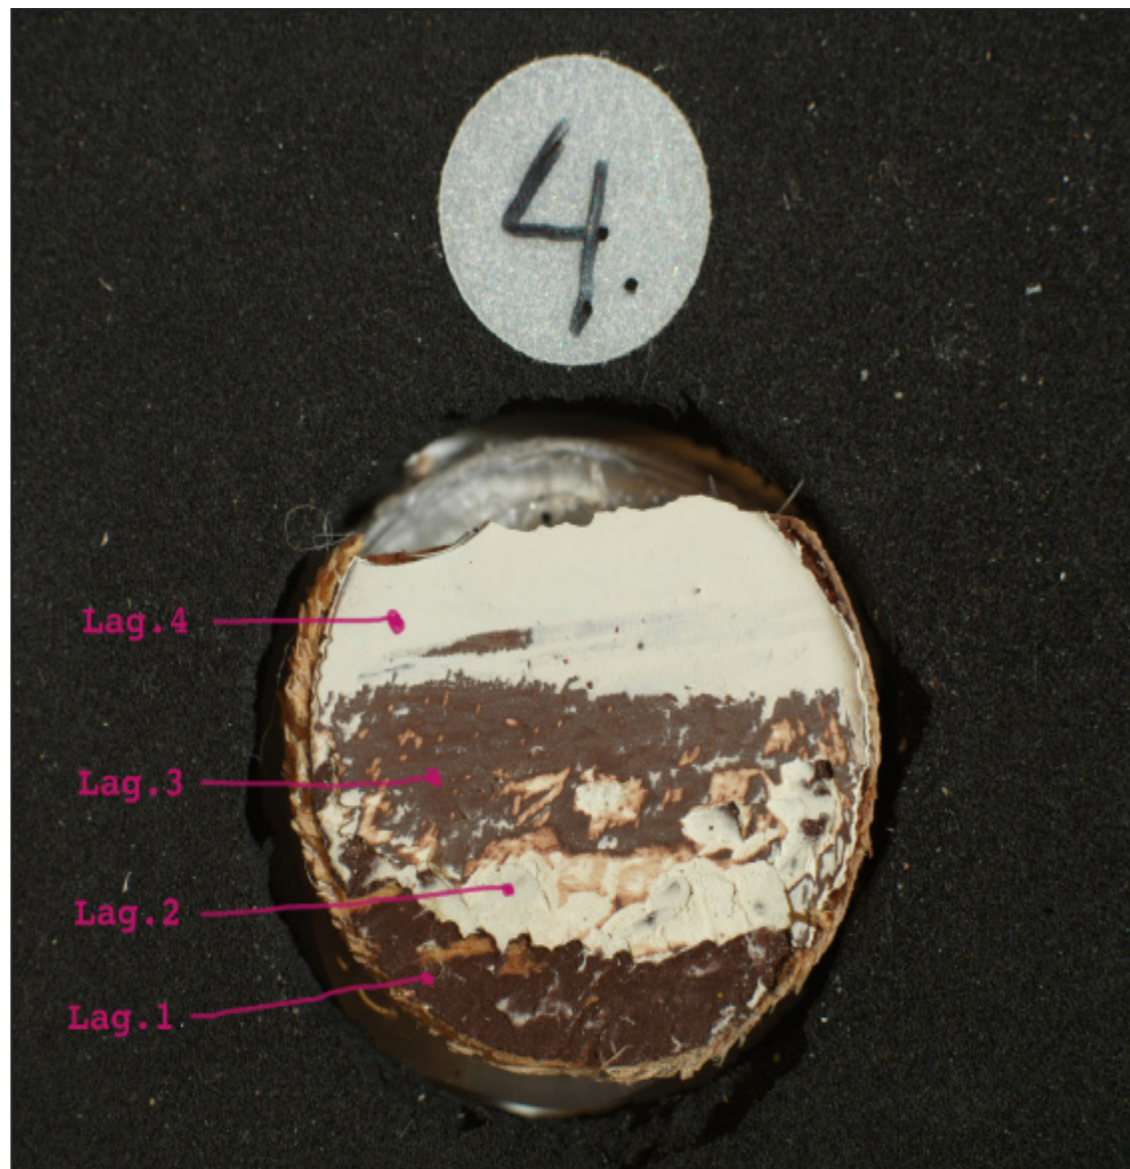
Prøve nr 3 og 4. er tatt fra samme vindu i Strandgata 7. (dette er originalvindu som forstatt sitter i byggingen).

Prøve nr 3 viser tversnitt av malingslagene.
