**Hovedoppgave
for stipendiat i
malerfaget**

Anne Louise Berg

**Kalking av Tanum
kirke**

Hovedoppgave Aasengården på Røros.

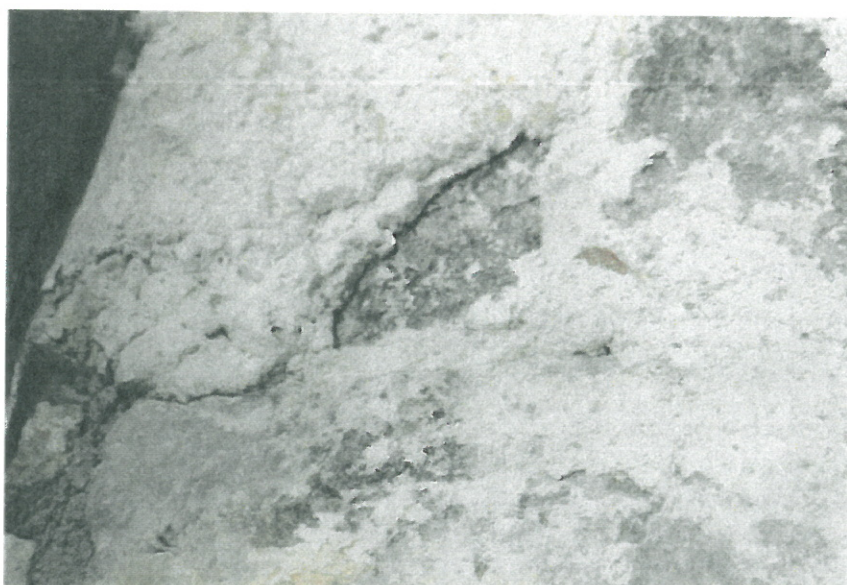
Bilde 1

- 1) Utvendig murpussvegg på Krefthing-kapellet.
Skader på kalkpussen, som ligger løst som et lokk over underlaget.
Med kalkforsterket kalkmørtel forsterket vi disse løse kantene
før kalking.
- 2) Forsterking av løse kanter med kalkmørtel og spatel.
- 3) Hjørnet ferdig forsterket. Arkeologistudent i arbeid
- 4) Oversiktsbilde over kirken med stillas rundt.
Krefthingkapellet til venstre.
- 5) Blanding og røring av kalkmelken før bruk
- 6) Hjørnet fra bilde 3 etter kalking.
- 7) Oversiktsbilde over Tanum kirke

På oppfordring fra Riksantikvaren, beholdt vi mest mulig av den originale pussen, som vi festet med *kantsikring*.

Sparklet inn sikringskalken med en liten Spatel, fikk kalken innimellom det løse, og det faste underlaget under. Lagde en ca. 45 graders skråning inn mot veggen. Rufset denne kanten noe opp, for å sikre vedheften for neste pusslag.

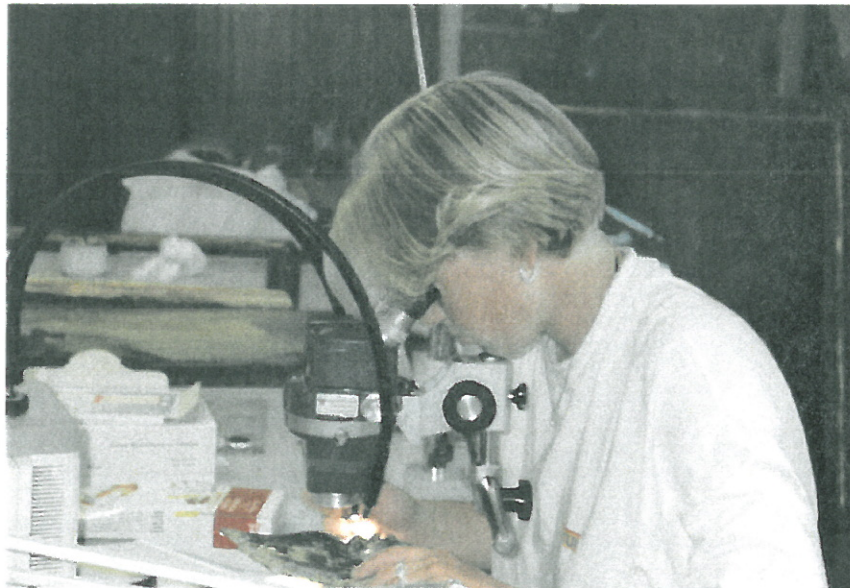
Bilde 1

- 1) Undersøkelse av malingslag gjennom mikroskop.
Undersøkelse av Arkitekt Arbo's englefigur i tre, bilde nr. 4.
- 2) Maleri ferdig renset. Før retusjering.
Lite bilde til høyre viser før noen form for reparasjon.
- 3) Samme maleri etter at jeg har retusjert.
- 4) Arkitekt Arbo's trefigur.
Viser avdekking av halve ansiktet.

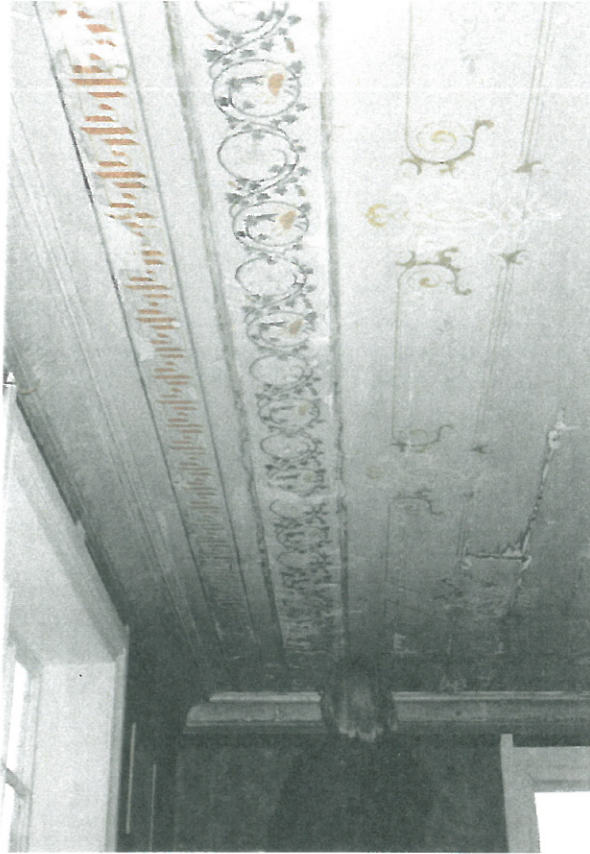
Bilde 1

Etter store lekkasjer i taket i etasjen over, var det store skader, avflassing og misfarging av limfargen.

- 1) Tak og limfargedekorasjoner.
Brune skader i malingen etter vannlekkasjer.
Tone Olstad i arbeid.
- 2) Nærbilde av vannskade.
Nederste delen er retusjert, øverst ikke.
- 3) Rekonstruering av orginal dekor på enkelte bord som ble skiftet ut
pga. råteskader.
- 4) Nytt og gammelt. Orginal til høyre - rekonstruksjon til venstre.

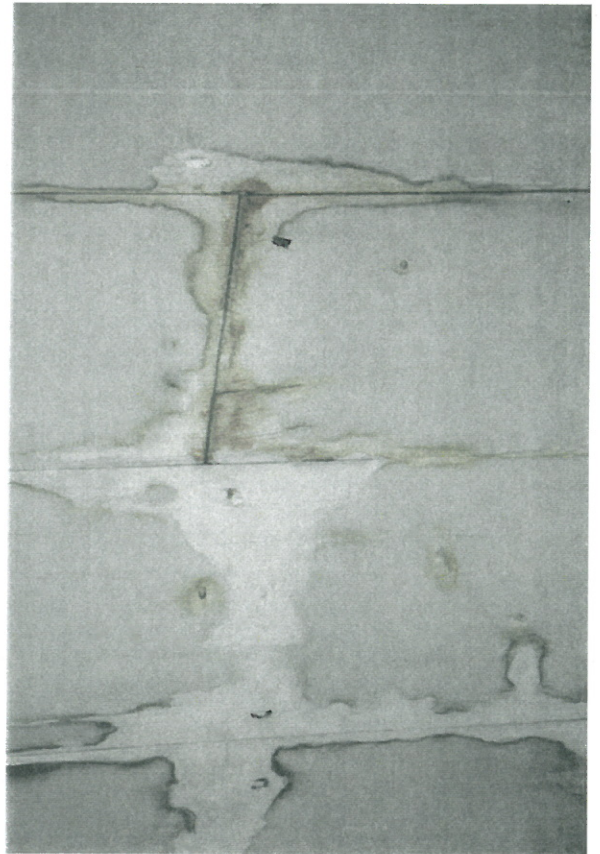
Bilde 2

Verre er det når det er vannskade og lignine i treet synes som en brunsvart farge i ytterkantene. Dette vil fortsette og blø igjennom retusjering og all slags farge, om det ikke isoleres.

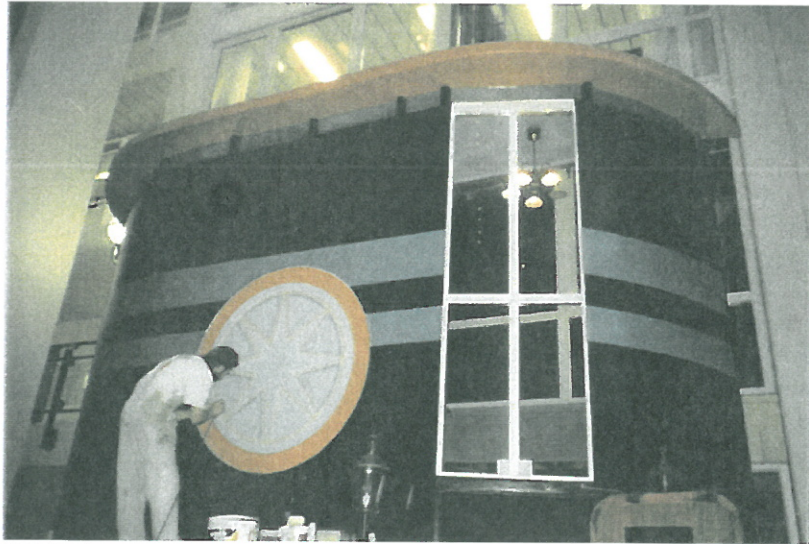
Bilde 1

- 1) Rederiet pub / Fregatten restaurant på Aker brygge i Oslo.
Maling av blå striper for å illudere skipspipe.
Oppmåling og maskering før sprøyting.
- 2) Kjell skyggelegger stjernen med air-brush - sprøyten.
- 3) Slett tredør etter bruk av maling, sjabloner og skyggelegging.
- 4) Detalj av skyggelegging, høyre side av døren fra bilde nr. 3.
- 5) Big Horn - restaurant i Sandefjord
Malt himmel rammet inn i opplyst ramme.
- 6) Ådring og skyggelegging av dør.
- 7) Div. lasurteknikker og skyggelegging på veggene i restaurant.

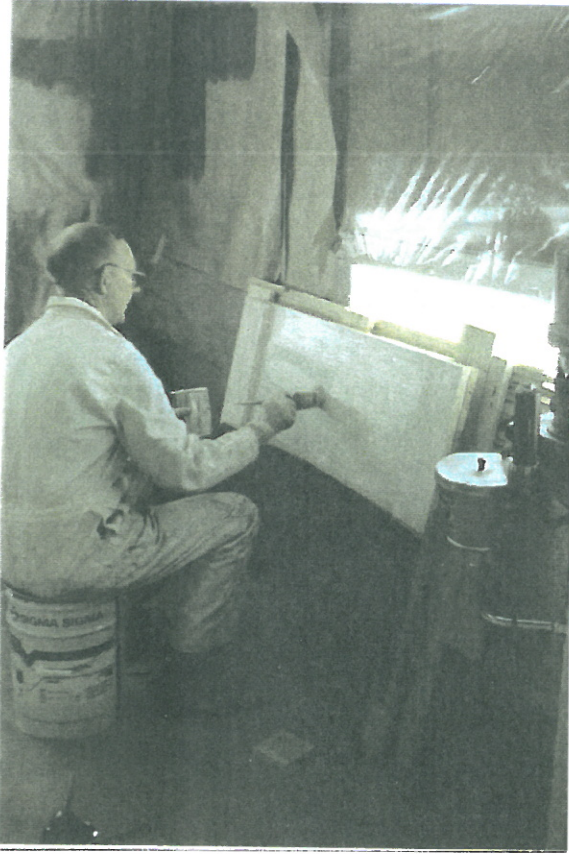
Bilde 1

- 1) Asbjørn Gundersen gjør prøveoppstryk.
- 2) Dør med 7 forskjellige typer malinger
- 3) Nærbilde av to forskjellige typer malinger
- 4) Prøver på hvor mye olje/linolje det fantes i de forskjellige malingene.
Prøver på trekkpapir.

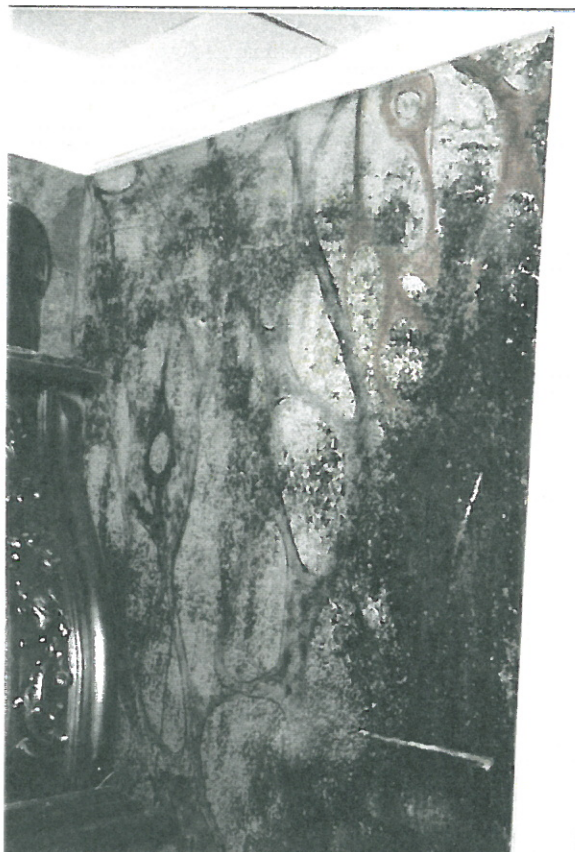
Bilde 7

- 7) Marmorert brannmur, med stor avflassing.
- 8) Avdekking av klasisistisk frihåndsdekor.
- 9) Avdekking av "dørbeslag" malt i sort.
- 10) Brystning etter flekking.
Nordveggen med malingstrappene.

Brannmur	Rester av overmaling på brannmuren mot rom 105 avdekkes. Skader og flekker retusjeres med mager oljebasert maling slik at denne brannmuren blir stående tilnærmet i gråsjatteringer. Brannmuren mot rom 104 renses for rester av overmaling på marmoreringen. Deretter kompletteres den manglende marmoreringen slik at marmoreringen fremstår som hel. Det er viktig at dagens situasjon dokumenteres godt med foto, før rensing og komplettering.	
Brannmurlist	Rengjøres og males som dørgerikter, halvblank linoljemaling.	
Vindu	Rengjøres og males hvitt med halvblank linoljemaling.	
Smyg	Rengjøres og males hvitt med halvblank linoljemaling.	
Gerikt	Rengjøres og males hvitt med halvblank linoljemaling.	
Dør	Overflaten skrapes forsiktig for å bli kvitt det/de lagene som er påført med alkydmaling. Det er mulig at det ved hjelp av gode skraper er mulig å skille lagene slik at det kan fjernes jevnt ned til et av de underliggende lagene. Etter skraping slipes overgangene/kantene mellom de forskjellige lagene med sandpapir. Overflaten males gulliggrå med halvblank linoljemaling tilsvarende NCS S 1005 - Y20R.

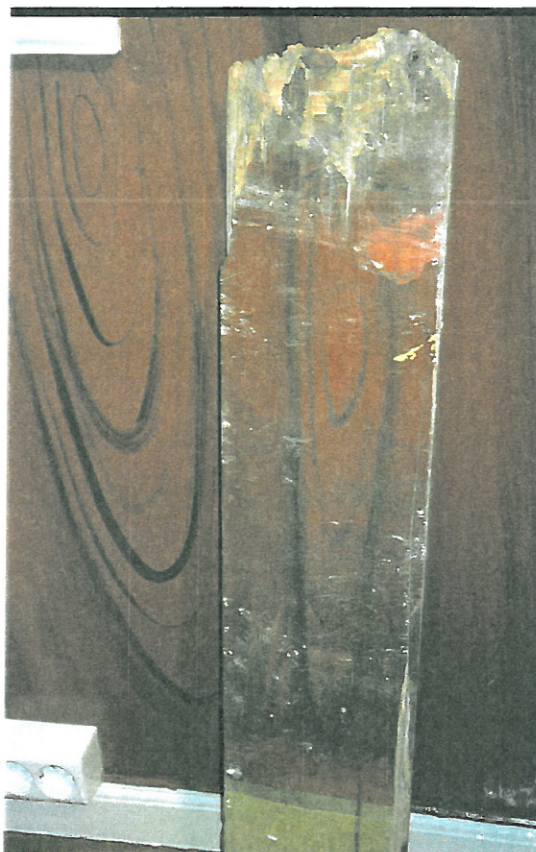
Bilde 17

Det fantes et bord, som var blitt byttet ut i et hjørne, pga. tidligere råteskader. Jeg var dessuten på en befarings i distriktet, bl.a. på Holm gård, hvor det finnes mange eksempler av samme type dekor, fra samme tidsperiode. Her fant jeg flere gode forbilder.

- 17) Orginalt bord fra brystningen i Aasen-gården, skiftet pga. råteskader.
Orginal i sammenligning til min rekonstruering.

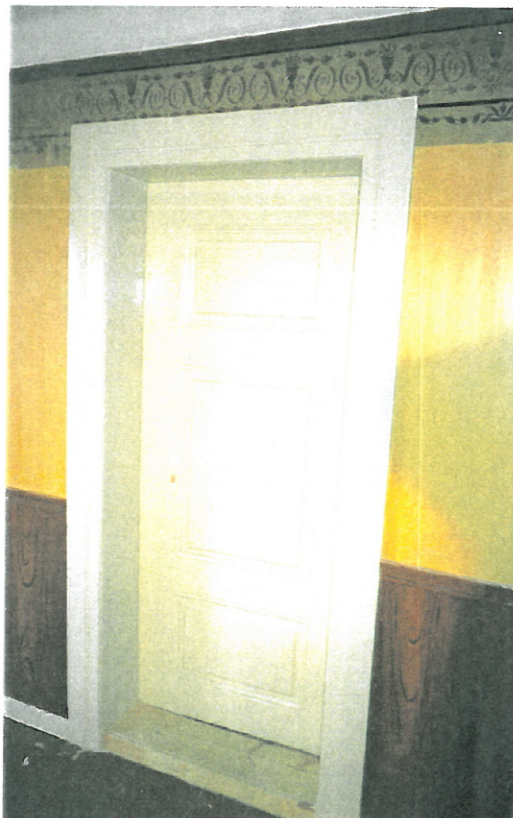
Bilde 20

- 18) Blanding av farge til frihåndsdekoren.
Bl. a. krapplakk, oker og hvit.
Palettkniv og paletten.
- 19) Frihåndsdekoren ferdig malt og skyggelagt over dørene på vestveggen.
- 20) Helhetsinntrykk av hele veggen:
Brystning m/ østerdalsådring, veggen, frihåndsdekor oppunder taket, og døren.
- 21) Frihåndsdekoren, Orginal og rekonstruksjonen.
Orginalfargene var svært nedmattet og bleket.
Nymalingen viser derfor en mye friskere og klarere fargeholdning.
- 22) Nærbilde av grønn frihåndsdekor.
- 23) Brystning ferdig ådret i østerdalsstil.
- 24) Brystning ferdig ådret i østerdalsstil.
