Avsluttende prøvestykke
for
Håndverksstipendiat i Tørrmuring

*Istandsetting av hvelvkjeller
Sør-Gruva, Trautgruva, Nord-Odal, Hedmark*

EM 2006 / Norsk Handverksutvikling (NHU)

Stipendiat Espen Marthinsen
Norsk Handverksutvikling (NHU)
2006

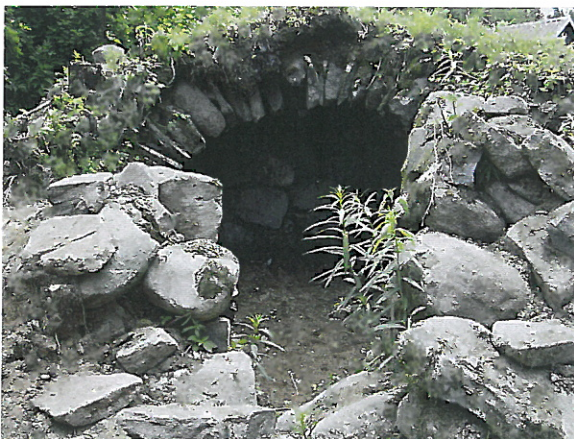
Hvelvkjeller på Sør-Gruva
Før arbeidene starter mai 2006.
Sett fra adkomsten.
Det er rensket ut vegetasjon og
nedrast materiale fra kjeller
innvendig.
Det er gravd bort løsmasser og
vegetasjon fra murrester ved
inngang, nærmest i
bildet.
Foto: Espen Marthinsen, NHU, 2006

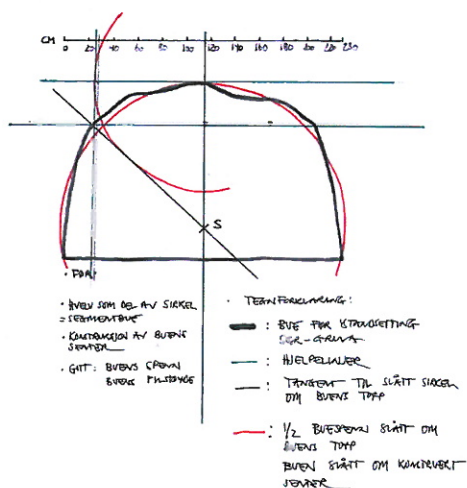
Figur : Konstruksjon av en segmentbue, satt sammen med opprinnelig bue på Sør-Gruva, Espen Marthinsen, NHU 2006

Ut fra en slik grafisk framstilling kan man si at buen ligger nærmest segmentbuen i figur 1. Denne foretrekkes framfor halvsirkelen med senter 25 cm over gulvnivå, fordi den sistnevnte betyr en enda lavere høyde som ville gjøre kjellerrommet mindre brukervennlig. Halvsirkelen krever også at anfang flyttes lenger fra registrert anfang-nivå enn hva tilfellet er for segmentbuen. Anfngnet er gjennom registreringer bestemt til å ligge 80-85 cm over golv. Selv om kurvbuen ligger tett opp til den opprinnelige formen for buen på Sør-Gruva, vurderes den ikke som den mest relevante siden den forholder seg så tydelig til utformingen av vederlag, og overføring av krefter til vederlagets murfot. Dette gir som den grafiske framstillingen viser, betydelige avvik

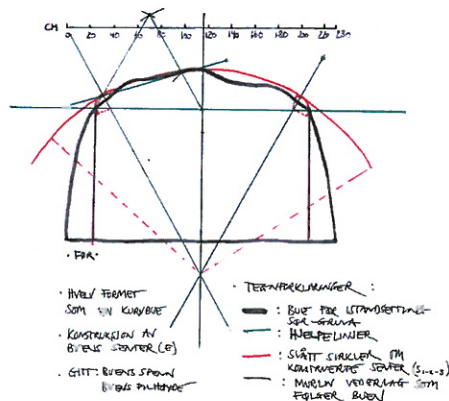
Figur : Konstruksjon av en kurvubue, satt sammen med opprinnelig bue på Sør-Gruva, Espen Marthinsen, NHU 2006

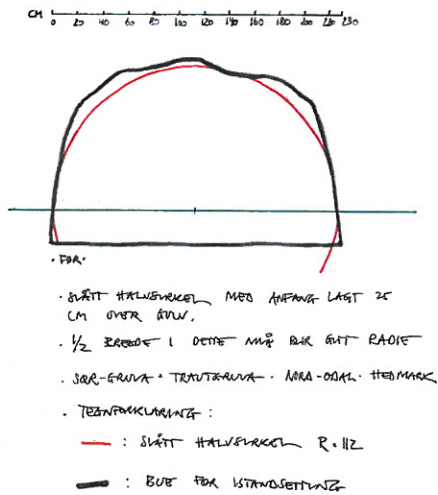
Figur : Halvsirkel konstruert med senter lagt 25 cm over golv, satt sammen med den opprinnelige buen på Sør-Gruva, Espen Marthinsen, NHU 2006

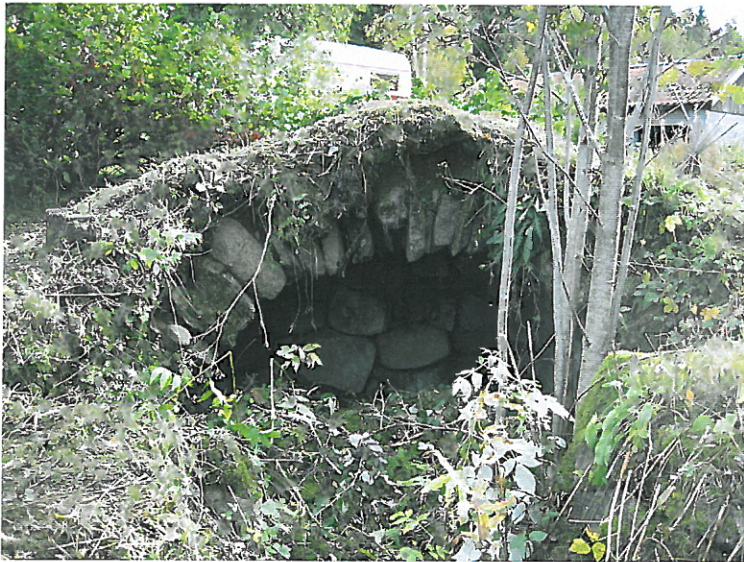
Hvelvkjeller på Sør-Gruva

2/3 av hvelvet var nedrast, med mye av det nedraste materialet liggende inne i kjelleren. Det var vokst opp mye vegetasjon i og rundt kjeller. Adkomsten var sammenrast og overvokst slik at det var vanskelig å tyde noen opprinnelig murstruktur. Endemuren sto med mye av det man oppfattet som den opprinnelig utformingen, men det ble observert deformasjoner i murlivet. Den beste tilstanden fant man på vederlagsmurene, noe som gav håp om at det var kvaliteter i den opprinnelig konstruksjonen, og som man kunne basere seg på ved en eventuell istandsetting. Deler av det hvelvet som fremdeles sto viste seg også stabilt til tross for bruk av et rundet materiale som der og da ble oppfattet som ukurant.

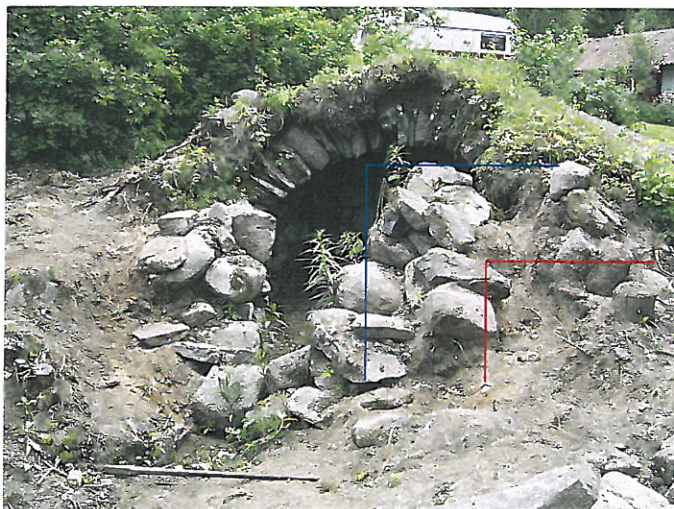
Hvelvkjeller på Sør-Gruva
Rester etter frontmur er frigravd
Viser to vanger (en kistemur) bygd i en vinkel.
Formen på den avdekte murrestene er markert på foto :
Rød : yttervange
Blå : Innervange

Strukturen med kistemur ble avdekt kun i murens øvre sjikt. Lenger nede går muren over i en enkel vanget støttemur, murt mot stedlige løsmasser.

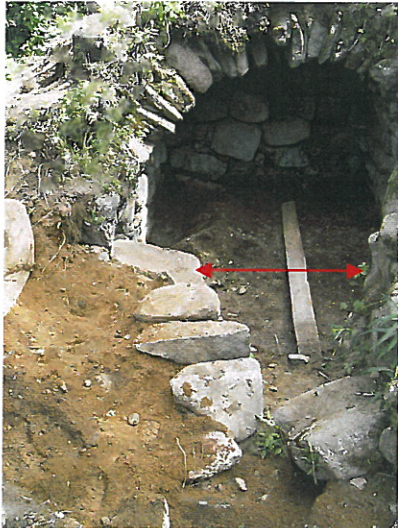
Hvelvkjeller på Sør-Gruva
Rester etter murvange vs adkomst

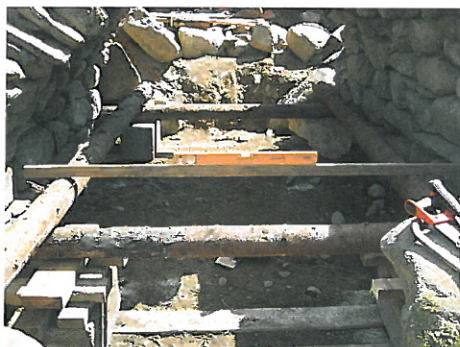
Legging av grunnramme

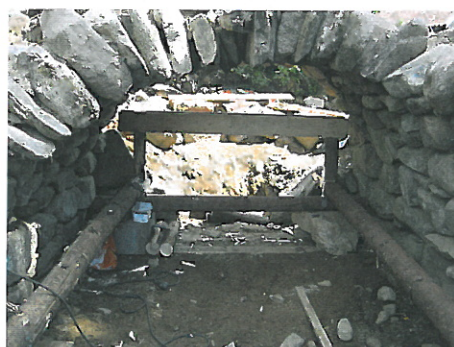
Reising av bukker

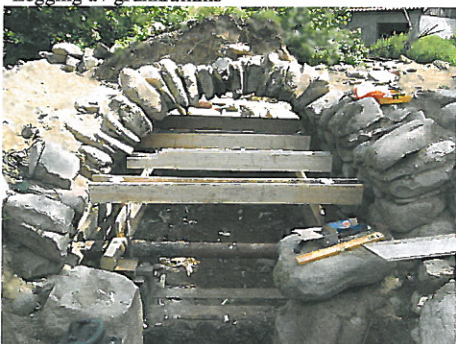
Bukker er klare

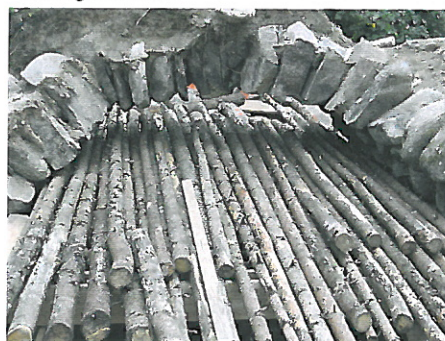
Dekker er lagt

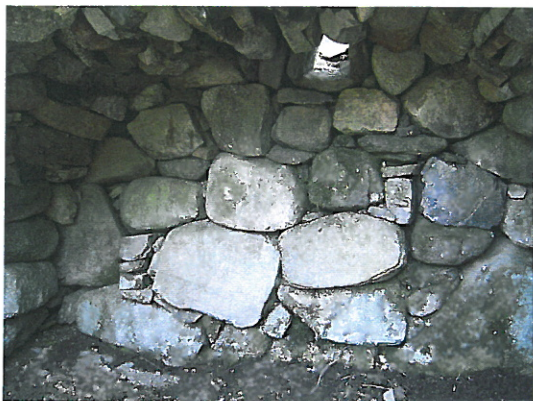
Foto : Endemur før istandsetting,
Espen Marthinsen, NHU 2006

Det endelige resultatet ligger tett opp til originalen, selv om det kan påvises avvik på nivået til noen skift når ny og gammel mur sammenliknes.

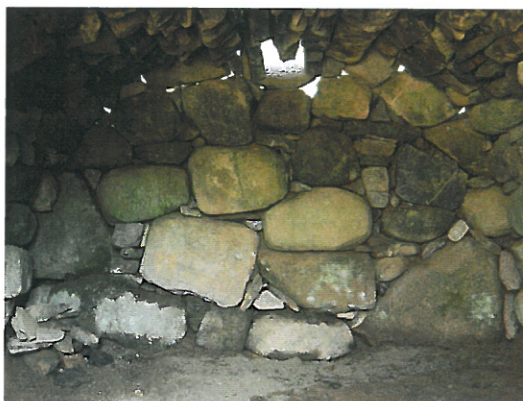
Foto : Endemur etter istandsetting,
Espen Marthinsen, NHU 2006

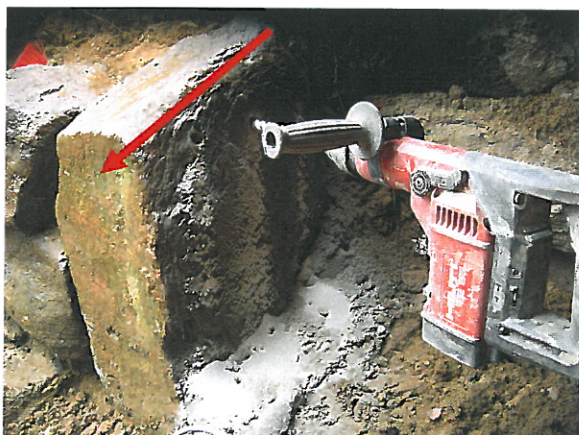
Hvelvkjeller på Sør-Gruva

Retting av ok grunnstein til høyre for åpning
Pil markerer det uheldige fallet. Ligger til rette for at et murmateriale over dette nivå vil kunne skli ut.
Er iferd med å borre opp for kløyve med kile og blekk
Foto : Espen Marthinsen, NHU 2006

Videreføring av steiner i døråpningen krever visse tiltak som vurderes som egnet for å kune bevare et særegent parti av kjelleren. Stein til venstre i åpning må rettes av på toppen fordi den har et uheldig fall utover. Øverste stein til høyre for inngang sikres fordi den har en minimal bæreflate iforhold til masse.
