## Fargeundersøkelse av bygningselementer

**Bygning:** Vektergata 5 6413 Molde

## Vektergata 5 6413 Molde utvendig veggprøver fasade.

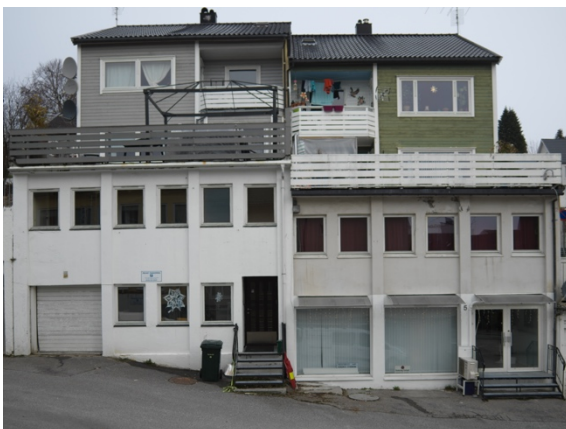
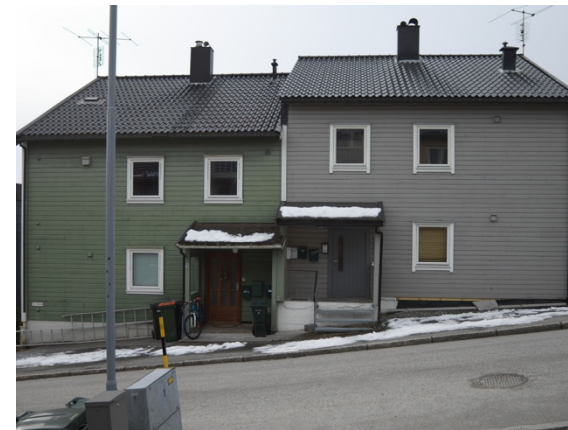
**Prøvested/bygningselement:** Veggfelt gateplan mot Storgata(sør) (se foto prøve 1 og 2).  
Veggfelt mot nord (se foto prøve 3 og 4).

**Materialprøve:(snitt av kjerneborprøver, kjemisk analyse, oppstrøksprøver):** Foto av kjerneborprøver mur (2), og treprøve (4), forstørrelse utsnitt av prøver, visuell analyse av farget pusslag (mineralitt), svak rensing av kjerneborprøver, avdekkingsprøve, fargetrapp på bygg, sliping av snittprøve i trekjerne.

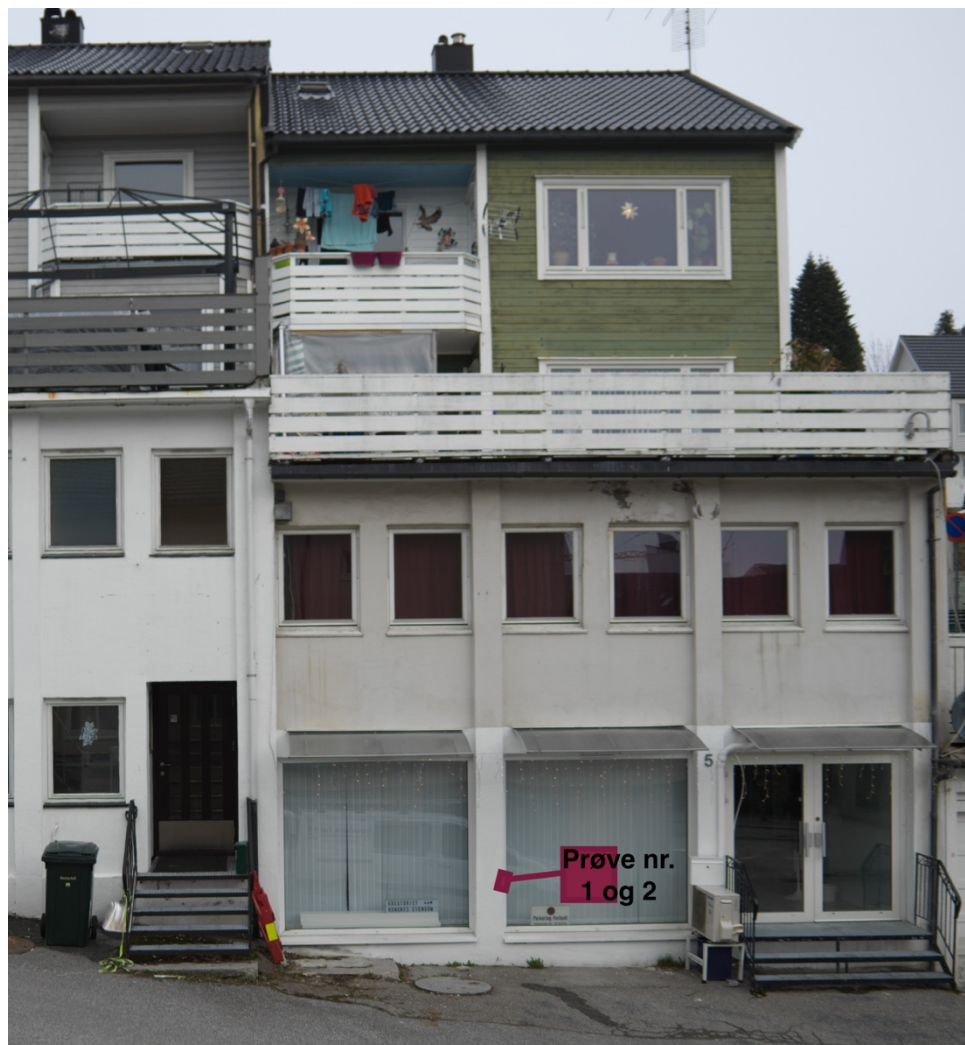
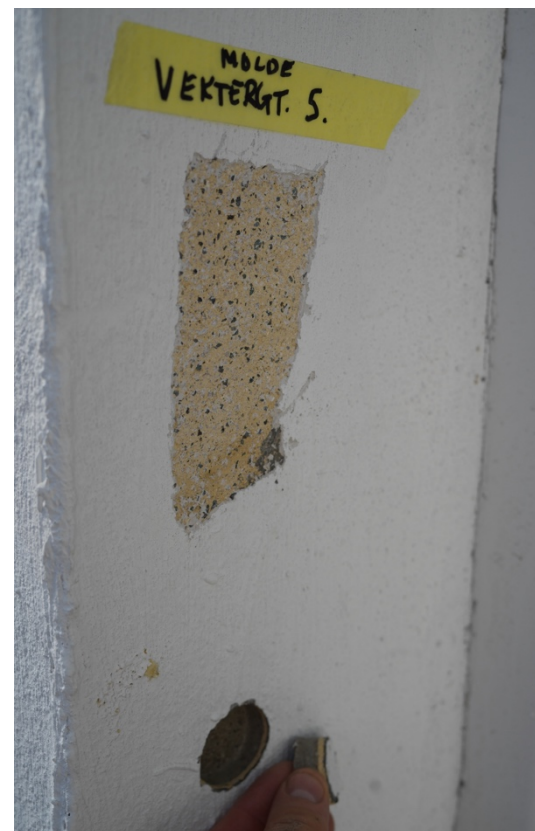
Fotoene viser hvor prøve nr 1 og 2 ble tatt samt utsnitt

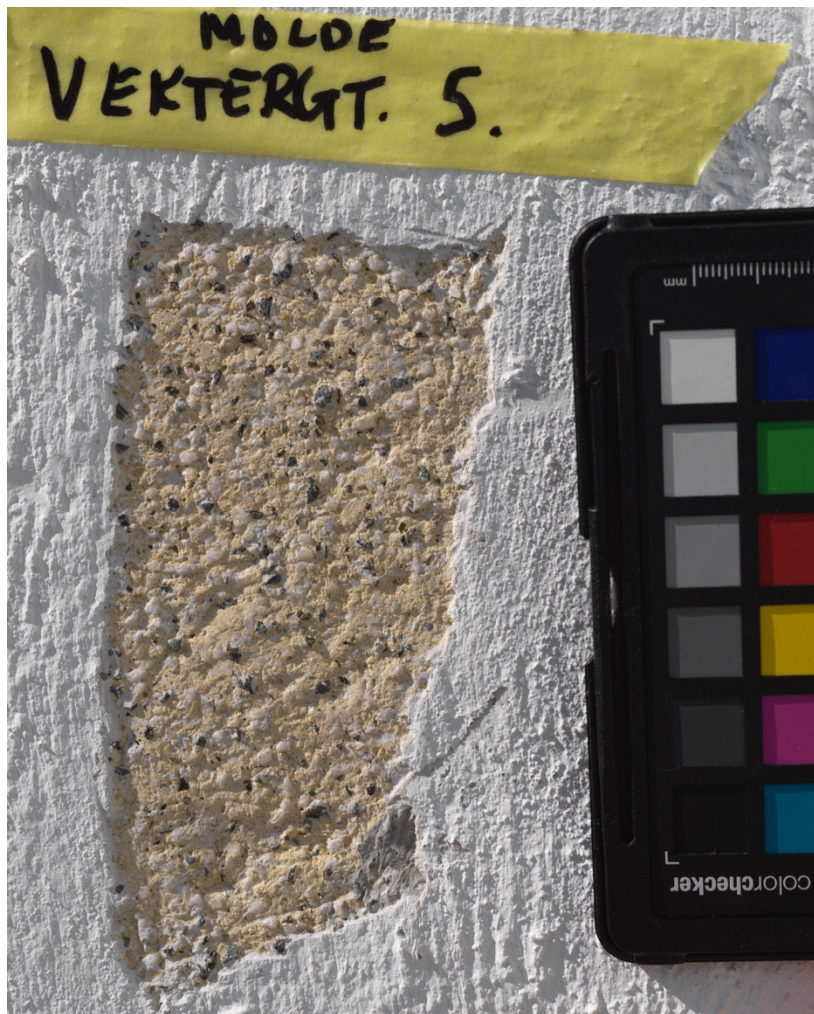
Bildet til venstre viser overflaten til mineralittoverflaten. Dette viser at overflaten har høy andel hvit marmorstein/kalkstein. Den inneholder også en del svart marmorstein og noe mørkere grå hardere steintyper.

Prøven ble vannet med sprutflaske og overskytende smuss ble sugd opp med papir, dette får å kartlegge fargeoverflaten lettere.

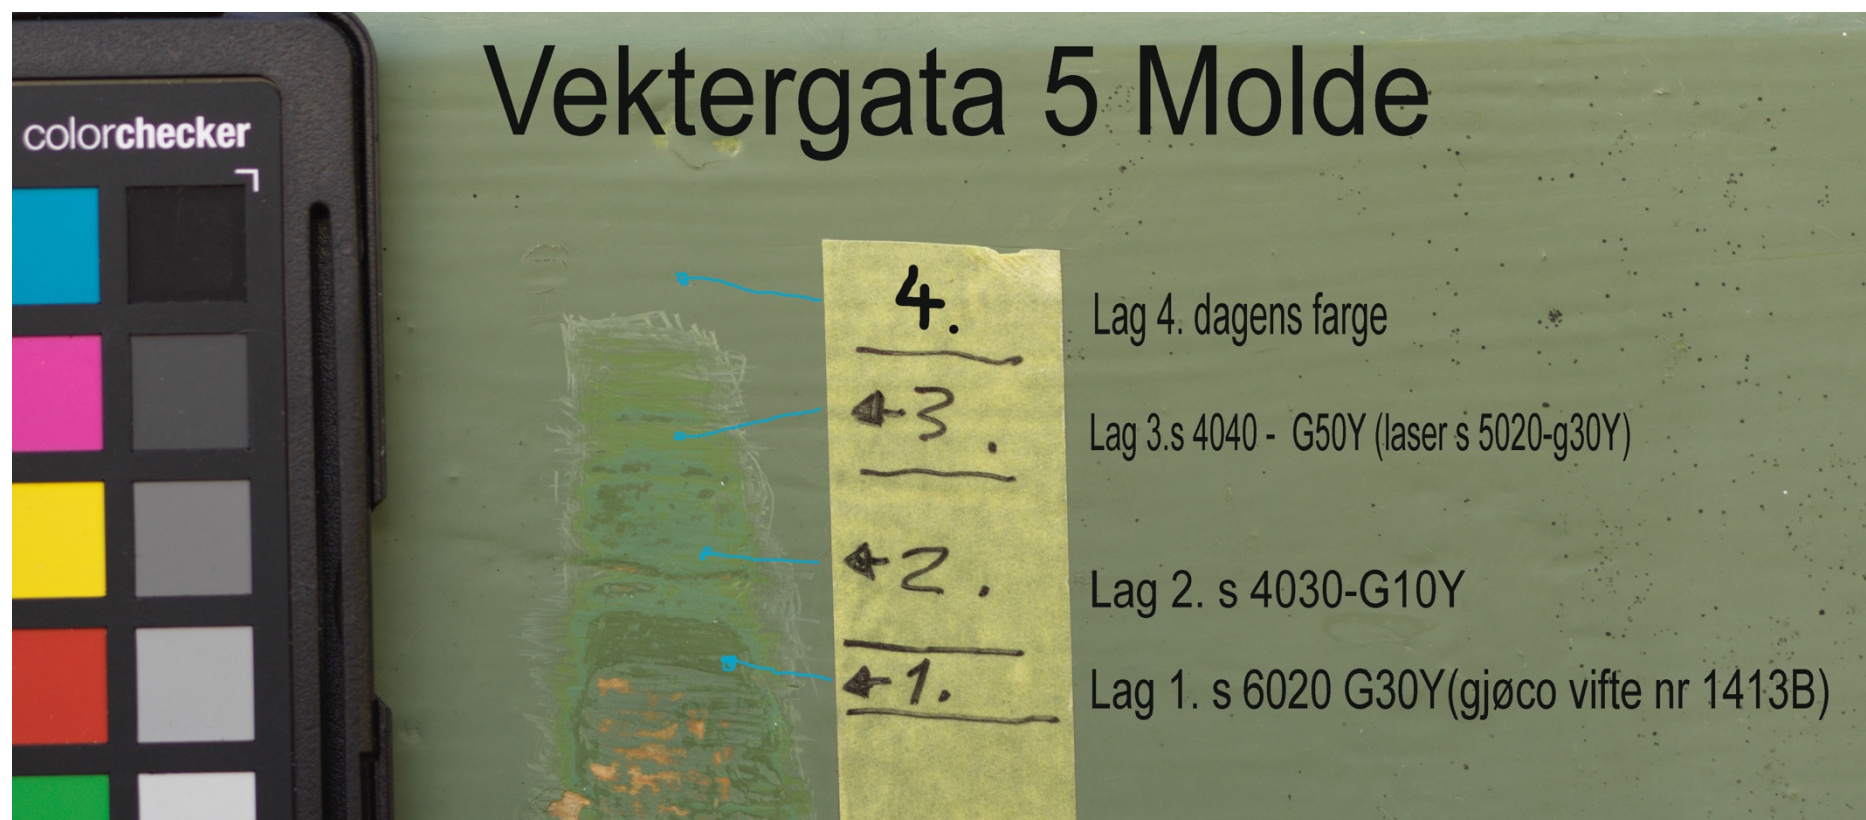
**Fargetrappen på bildet over (prøve nr.3)** viser fargetrappen som ble gjort med tørrskraping uten kjemi(kun litt vann på spruteflaske for å bløte litt opp malingsfilmen under avdekkingen. De blå turkise strekene markerer farge på lag 1,2,3 og 4. Til høyre for gul tape har de forskjellige lagene fått NCS-koder som ble vurdert på stedet med NCS-vifter og laser måler.

Ved visuell sammenligning av fargetrapp på vegg og snitt kjernebor prøve opp mot NCS-prøver og en eldre Gjøco vifte Har undertegnede valgt NCS-koder som en rettesnor. Prøvene ble betraktet i dagslys og det ble tatt hensyn til gulning av fargeoverflatene. Ved enda mer nøyaktig koding med NCS kan undertegnede få laget en mer fullstendig fargetrapp som blir UV-belyst (ca 100år med sollys er en test man kan gjøre i Ålesund uten at man må sende vekk prøven til kjemiker).
