Storgata 10 6413 Molde utvendig veggprøver fasade.

## Fargeundersøkelse av bygningselementer

**Bygning:** Storgata 10 6413 Molde

**Prøvested/bygningselement.** Veggfelt balkong 3.etg. venstre side (1 meter opp fra balkongsokkel)

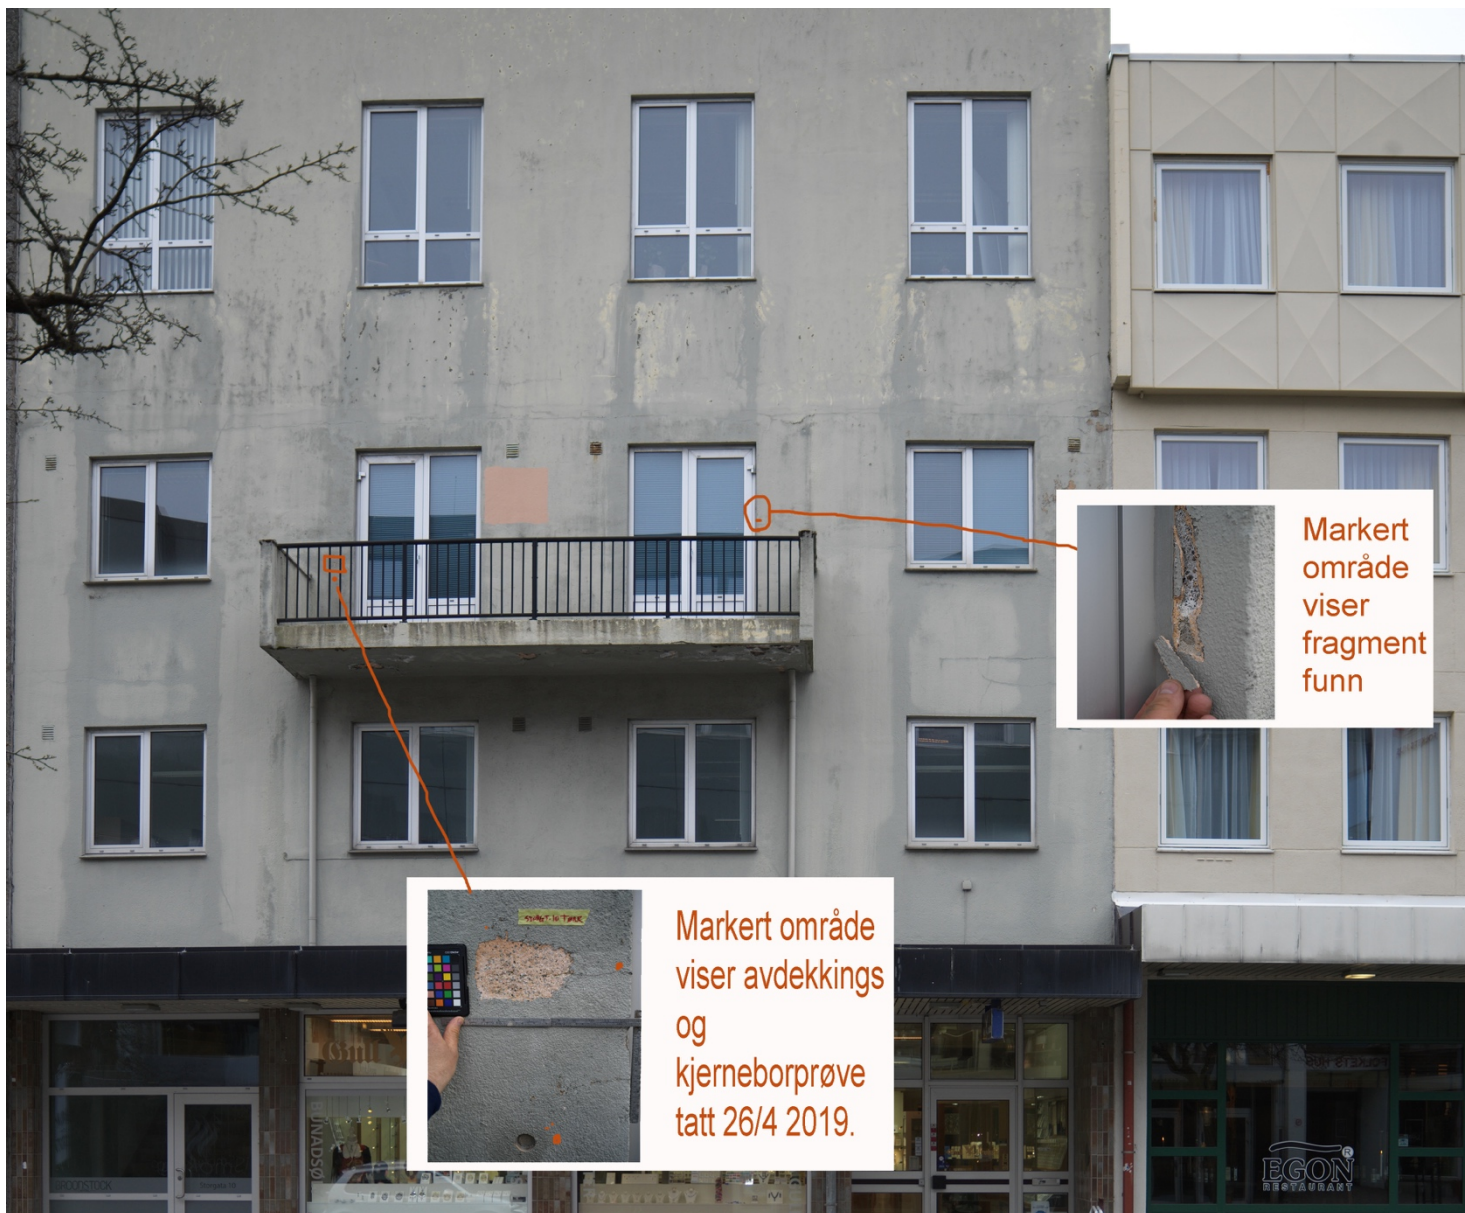
**Metode:** Mineralitt pusslaget er avdekket ved tørrskraping med skalpell/kniv, med litt oppbløting av malingsfilmen før avskraping. Ingen kjemi ble brukt ved avskraping. Overflateskitt ble sugd opp med fuktet papir og myktrenset med viskelær/Wishap svamp og /eller salmiakkvann. Ved NCS-koding av fargen er gulning/valørendring av fargen pga. Overmaling gjort skjønnsmessig og **ikke** etter eksponering av den avdekkede malingen/pussfargen med dagslys eller UV-stråler fra lampe.

De fysiske kjerneborprøvene ble hentet ut med batteridrevet drill med diamantbor med diameter på 30.mm. Hullene ble tettet med en åpen ren kalkpuss (freskopuss 2.mm).

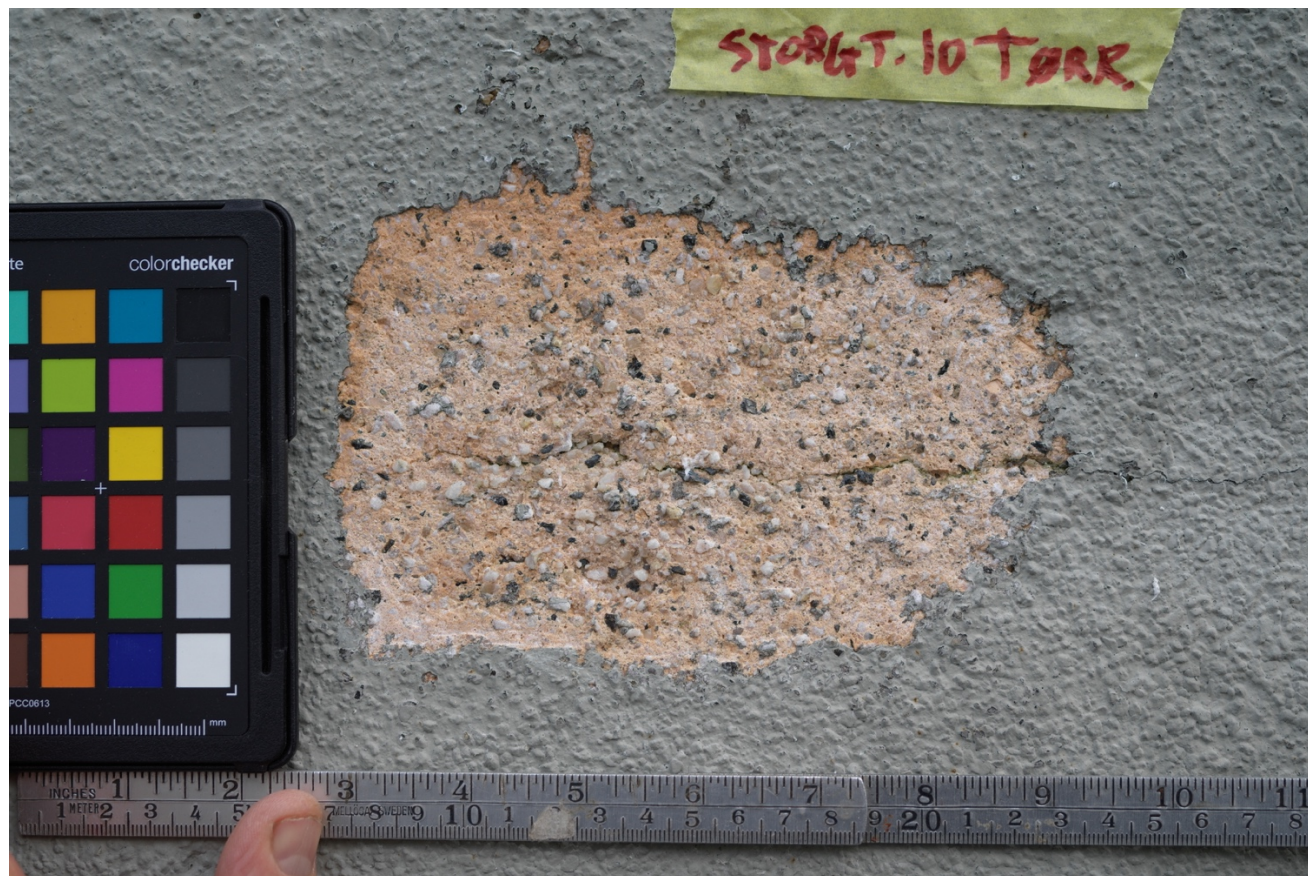
Bildet over viser avdekkingsprøven som ble utført med colorchecker og metermål for å lettere kunne kartlegge steinfraksjoner (tilslag) ved en senere rekonstruksjon av den rosa mineralitten. Bildet ble tatt ved nesten tørt overflate (øvre venstre felt er på bildet fremdeles litt fuktig). Den rosa mineralitt overflaten inneholder stor andel til dels myk marmorstein (2-3 mm. størrelse). Utfra visuell betraktning og ved saltsyre test viser den lyse steinen seg som marmor.

Regner med at dette er lokal marmorstein fra de rike kalk- og marmorforekomstene fra Eide på Nordmøre. I dette tilfellet fungerer den marmoren som glimmer. Litt spor av svart glimmer finnes også, men dette kan være en del av den lokale sanden som er brukt.

Det ser ut som det er brukt samme sandtilslaget i mineralittpussen som i pusslaget innenfor men mineralittlaget er siktet i 2-3 mm sandkurve og har en mer finkornet overflate.

Pigmenttilsetningen i mineralittlaget består av en svak brent sienna /oker. Kan og være et rødt jernoksid som er blandet med en lys gul-oker.

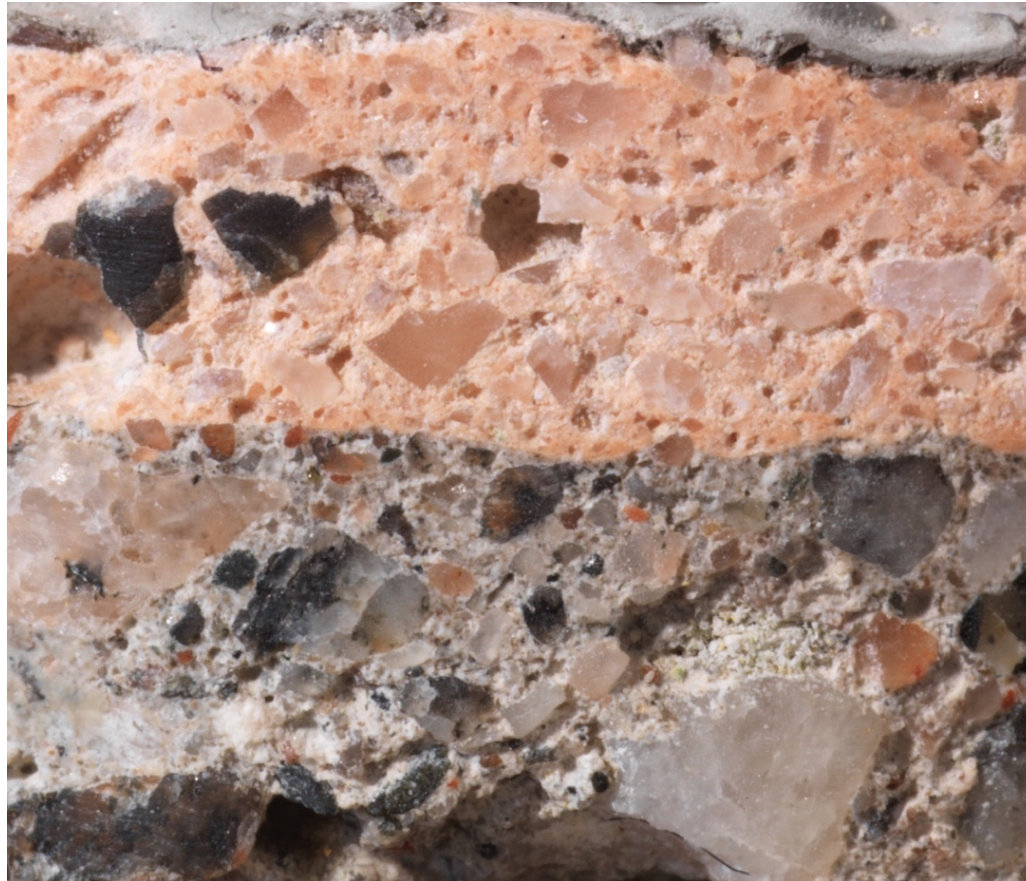
Bildet under viser ca. 5x forstørrelse av kjerneborprøven i snitt. (prøven er våt derfor litt tyngre sienna farge)

**Rødt:** Visuell vurdering av overflaten på snittprøve viser svake spor av brent Sienna kan og være rød oker/ jernoksyd.

**Hvit:** Visuell vurdering av snittprøver viser spor av hvit portlandsement og kalkstein. Samt en stor andel siktet marmorsand (dolemitt), i tillegg større fraksjoner med marmor stein (ca 2mm.)

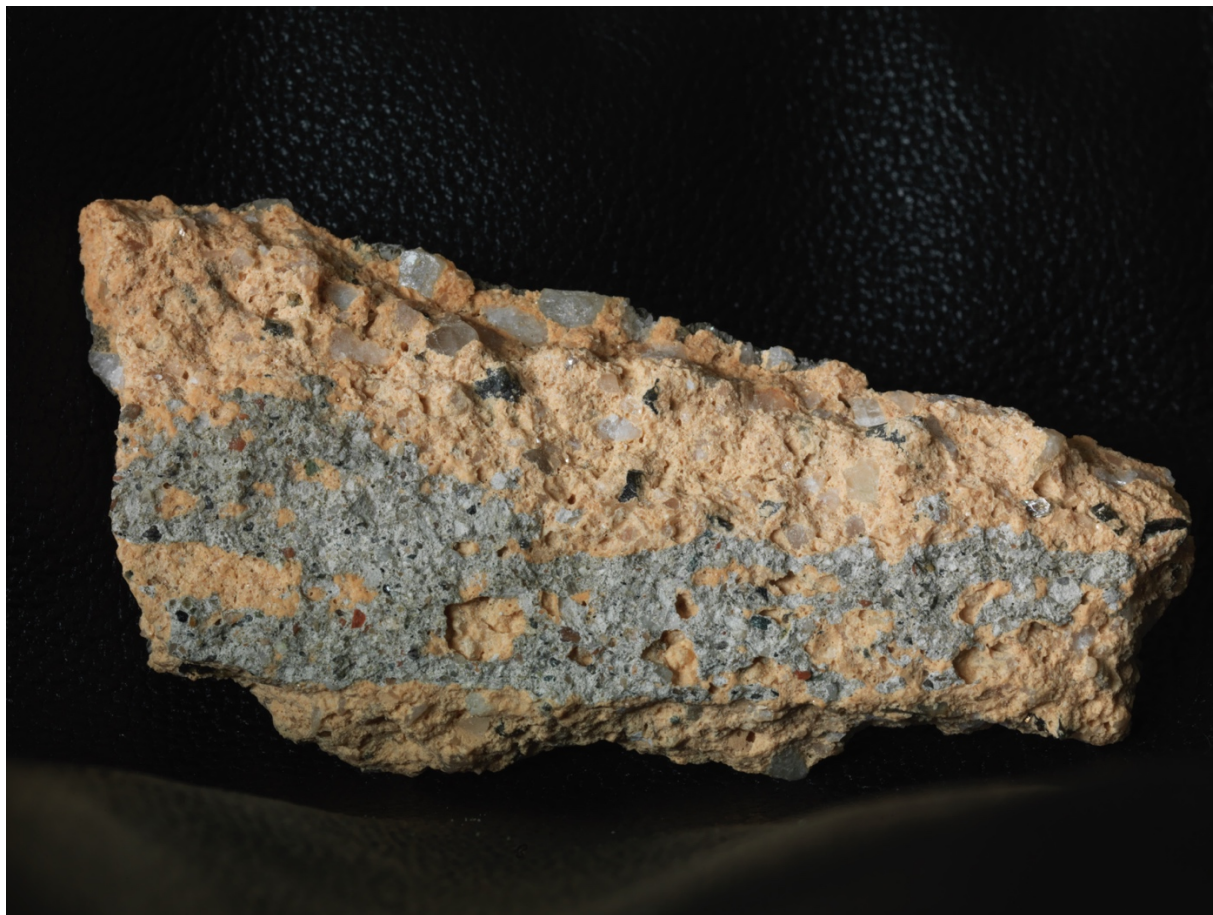
Bildet over viser fragment(pussbit) som var løs og kunne plukkes ned i døromrammingen på balkong 3.etg. (se foto)  
Her kan man se tydeligere den høye andelen marmor stein (glimmer) som finnes i det 4. mm tykke mineralittpuslaget.  
Dette styrker kanskje antagelsen om at man har hatt rik tilgang til lokal marmor av god kvalitet (Hustad, Eide).
