**En foreløpig og svært ufullstendig rapport om studier av Døroverliggeren fra Kvåle.** *(Dette studiet kunne bli en bok i seg selv, riktignok en sikkert ganske kjedelig bok, men det er nok stoff til en bok ja)*

Døroverliggeren fra Kvåle er et trestykke, kappet ut av en lengre laftestokk, som har fungert som døroverligger, på et hus på Kvåle gård i Sogndal. Stokken, og dermed også huset, ble bygget engang på 1200-tallet, og denne ene biten er nok det eneste fragmentet bevart, fra dette huset, som later til å ha vært et staselig bygg. Fragmentet i seg selv kan berette mange historier, om bygget, om håndverk og treskjæring på denne tiden, og kanskje mye annet. Det finnes en skriftlig beskrivelse av huset, fra den gang det ennå sto, samt noen tegninger som ble gjort av en omreisende kunstner fra Bøhmen, på 1830-tallet.

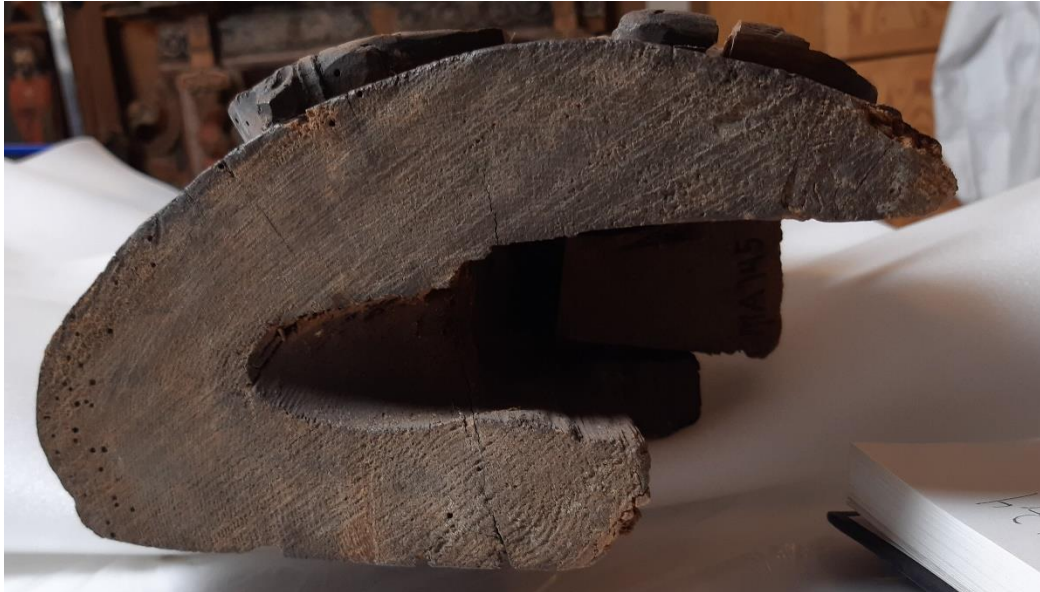
**Emnet.**

Laftestokken er ikke veldig stor, og måler ikke mer enn en høyde på omtrent 22-23cm, slik den nå foreligger. Men ettersom det er spor av at den har blitt hogget av i nedkant, må man regne med at den har vært noe høyere enn dette. Men hvor mye høyere? Laftestokkens fasong er mageteljet, slik man ofte finner i middelalderbygg. Dvs at den er hogget oval, noe som riktignok er estetisk veldig vakkert, men som nok i hovedsak, ble en metode for at ikke veggene skulle bli så voldsomt tykke, selv om man laftet med grovt tømmer. (Men kan man bortforklare estetikk, som resultat av praktiske forordninger? Det får bli et eget kapittel en gang) Fragmentet er dessverre kappet der utskjæringene stopper i begge ender, slik at man ikke kan slå fast hvordan stokken var formet videre, bortover utenfor skjæringen. I tillegg er den hogd forholdsvis flat på baksiden, noe som kan være gjort for å kontrollere sprekkingen på framsiden, der utskjæringene er. Emnet er av svært god kvalitet, og treet har tidvis ekstremt tette årringer, spesielt i det sjiktet der utskjæringene ligger, altså et godt stykke ut i stokken, og dermed også ut i furutrets livsløp. Jeg har ikke gjort en nøyaktig opptelling, men det kan dreie seg om opptil rundt 20 årringer pr. centimeter. En slik tetthet i furuvirket, muliggjør den detaljeringen vi også kan se på utskjæringene. Jeg har forsøkt å rekonstruere laftestokkens høyde basert på fragmentets nåværende fasong, malerens skisse, og på det den gjenværende ornamentikken kan antyde om de nå avhugde partier.

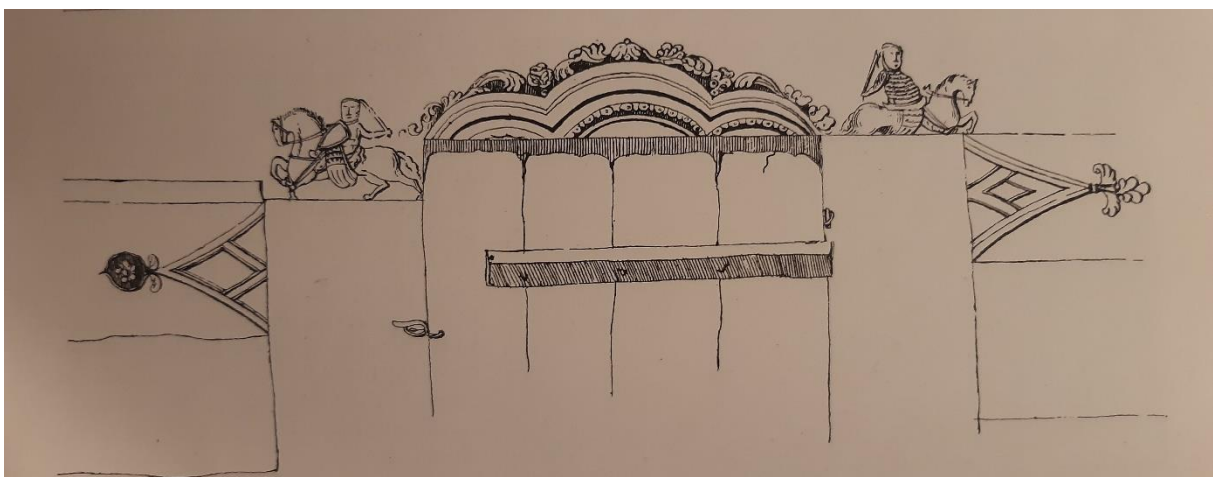
Den gamle skissen som ble tegnet av Buchan i 1830, er selvsagt en uvurderlig kilde. Her har vi en nedtegnelse, gjort av et menneske som så, og var vitne til, hvordan gjenstanden så ut, in situ, for snart 200 år siden. Kanskje ikke slik den var opprinnelig ment, den gang den ble skåret i middelalderen, men slik den framsto mens fragmentet fortsatt var en funksjonell bygningsdel i et hus. Slik han tegnet det, kan det tyde på at den allerede da, hadde vært gjenstand for ombygging, eller muligens som gjenbruk fra en eldre bygning. Vi kan se at den ene av de to ridderfigurene fortsatt er intakt, med hestens ben, mens den andre, er kuttet av, slik vi ser det på fragmentet i dag. Det åpenbart foruroligende med denne skissen er at kunstneren har gjengitt en forunderlig høydeforskjell mellom de to ridderfigurene, som ikke var der den gang, ei heller nå, og som kan så tvil om hans evne til å skildre det han så, og derfor også hans etterrettelighet. Men foruten den feilen, og det at den tredelte arkivolten synes litt løsrevet fra de to ridderfigurene, så har han hatt et godt øye for detaljene, og nøye nedtegnet dem samvittighetsfullt. Hvis vi tar utgangspunkt i det han kunne se, og som vi ikke nå kan observere, så har altså den venstre hesten ben. De sees i en elegant positur med tre av hovene plantet mot stokkens nedre kant, og det høyre framben løftet. Bena oppleves som litt korte, og den eleganse og linjeføring, som rytterfiguren ellers er utført med, står i skarp kontrast mot dette. Jeg antar det skyldes at ettersom figuren er skåret ut av en krum flate, altså den mageteljede laftestokkens buede form, så vil bena på hesten, når figuren sees rett forfra, oppleves med en forkortning. Jeg har forsøkt å eksemplifisere dette ved å skjære figuren, med de manglende ben, rekonstruert utifra lengden av det eksisterende, løftede forbenet, og linjeføringen ellers i figuren, men også et par andre indikasjoner som sier noe om hvor høy laftestokken kan ha vært, men de skal jeg komme tilbake til senere.

Videre så er beitskiene på Buchans tegning slette, uten noen utskjæringer som nok tyder på at slik det sto da han så det, var det nok enten gjenbruk fra et tidligere hus, eller døråpningen hadde vært gjenstand for ombygninger. Døra later også til ikke å passe helt, i tillegg til at den ser ut til å slå utover, noe den ganske sikkert ikke gjorde originalt. Han har gjengitt noe som ser ut som en reparasjon av døroverliggerstokken på venstre side, samt dekorasjoner på de underliggende stökkene der de møter beitskiene. Og den høyre ridders skjold, ser ut til å ha knukket av, allerede den gang. Denne tegningen i tillegg til noen skisser han gjorde av dekorasjoner inni huset, og en

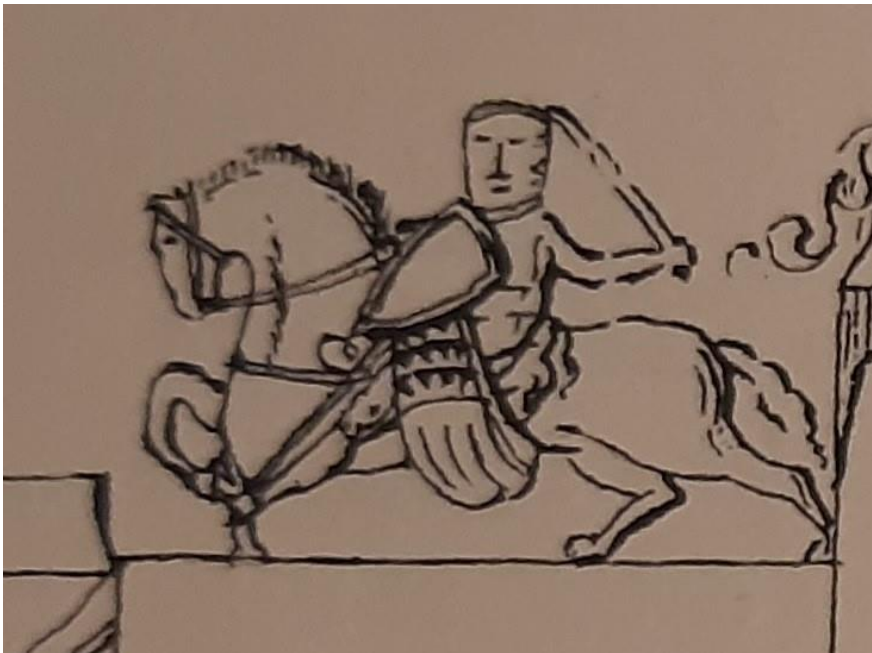
*Skissen som viser de korte hestebena.*

hovene berører ikke underlaget, men dingler mer i løse lufta. Buchan har tegnet at hesten står på «bakken» og ikke er i sprang, og det lille som er igjen av starten på hestenes avkappede bein, tyder også på dette.

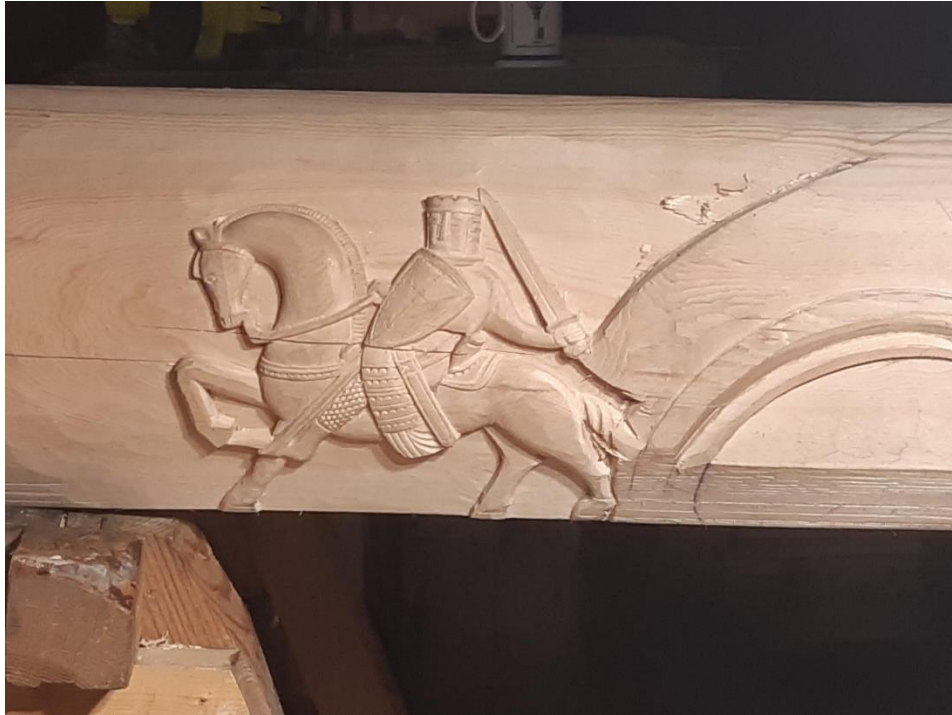
*Den buede laftestokken sett rett forfra.*

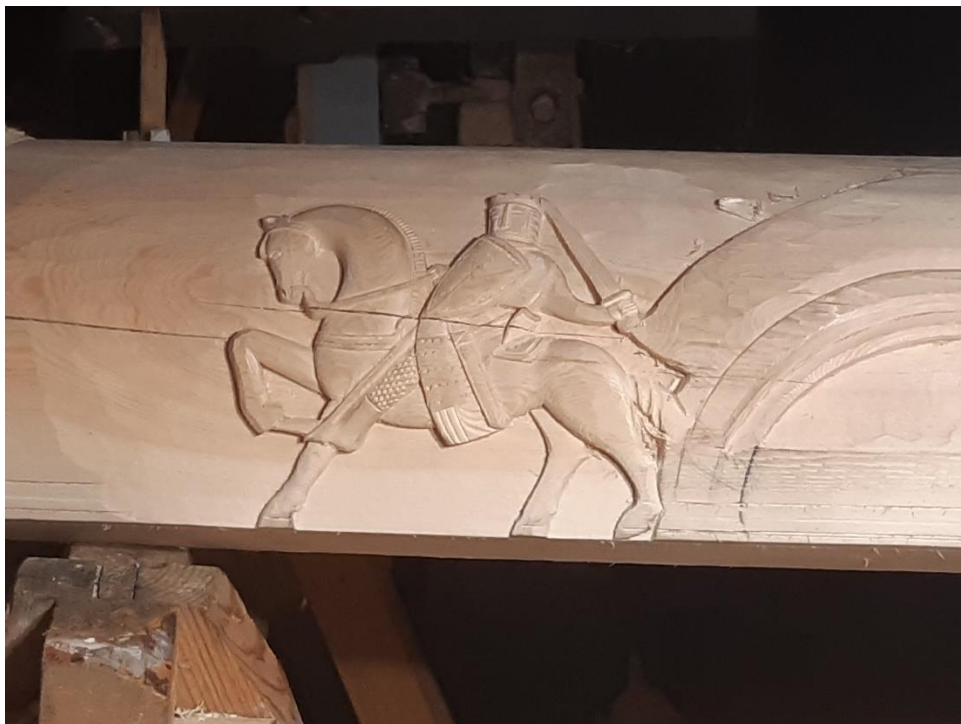
*Her sees den buede laftestokken svakt nedenifra, der hestebenas fulle lengde kan oppleves.*

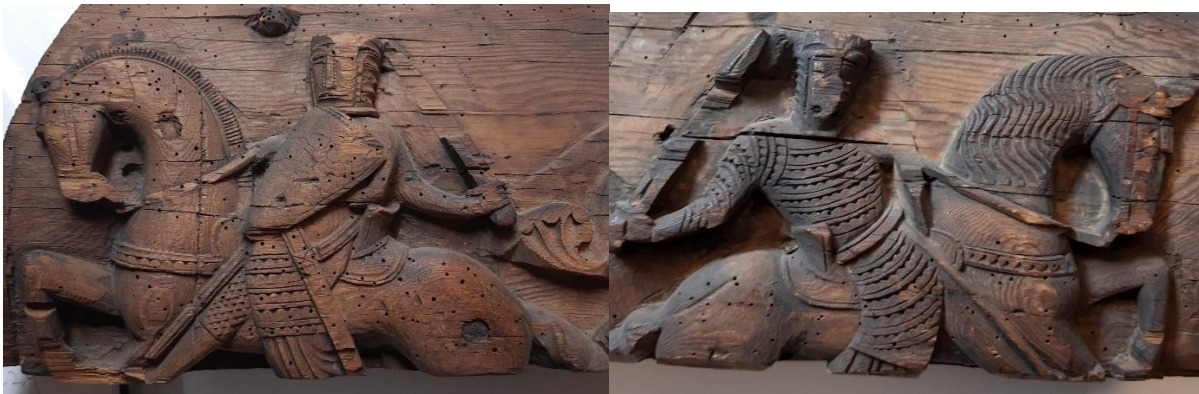
Det hevdes i, den for øvrig litt sparsomme litteraturen, som er skrevet om døroverliggeren, at de to ridderne som er avbildet, er den samme ridderen sett fra to sider, slik man kan finne lignende avbildninger på tosidige segl fra denne tiden. Det kan man jo i og for seg si, da posituren er slående lik, og ja, de er sett fra hver sin side. Der den venstre ridderen holder skjoldets framside mot tilskuerne, og ridderen til høyre viser betrakterne skjoldets bakside, siden de begge har skjoldet festet rundt sin venstre arm, og sverdet hevet i sin høyre. Og mange av detaljene på rideutstyret er

de samme, selv om for eksempel ornamentikken på fortoyet er ulik på de to hestene, og utført med to ulike verktøy. Begge hestene har det innerste frambenet hevet, noe som er praktisk rent framstillingsmessig. På den høyre hesten faller manen løs og bølgende nedover nakken, mens på den andre ser den kortklipt og struttende ut. Det er en mulighet for at den er ment å oppleves som om den ligger løst nedover på baksiden av dyrets nakke, men dens avskårne overkant, gir mer inntrykk av å være kortklipt. Når det gjelder rytternes bekledding så har de flere avvik fra hverandre, både treskjærerteknisk, men også hva form og design angår. Den enes brynjebrokk er skåret med rombeformede nettskjæringssnitt, mens den andre har glatt brokk. Mens han med den glatte broken har fått hele brynjeserken skåret ut, har den andre ingen skjæring på serken, bortsett fra der den faller ned langs benet. Brynjeserken og brynjebroken er ikke skåret på samme måte. I stedet for nettskjæringen, har serken horisontale linjer, og bølgekanter, som kan se ut til å ha vært stukket med en liten skjulp.

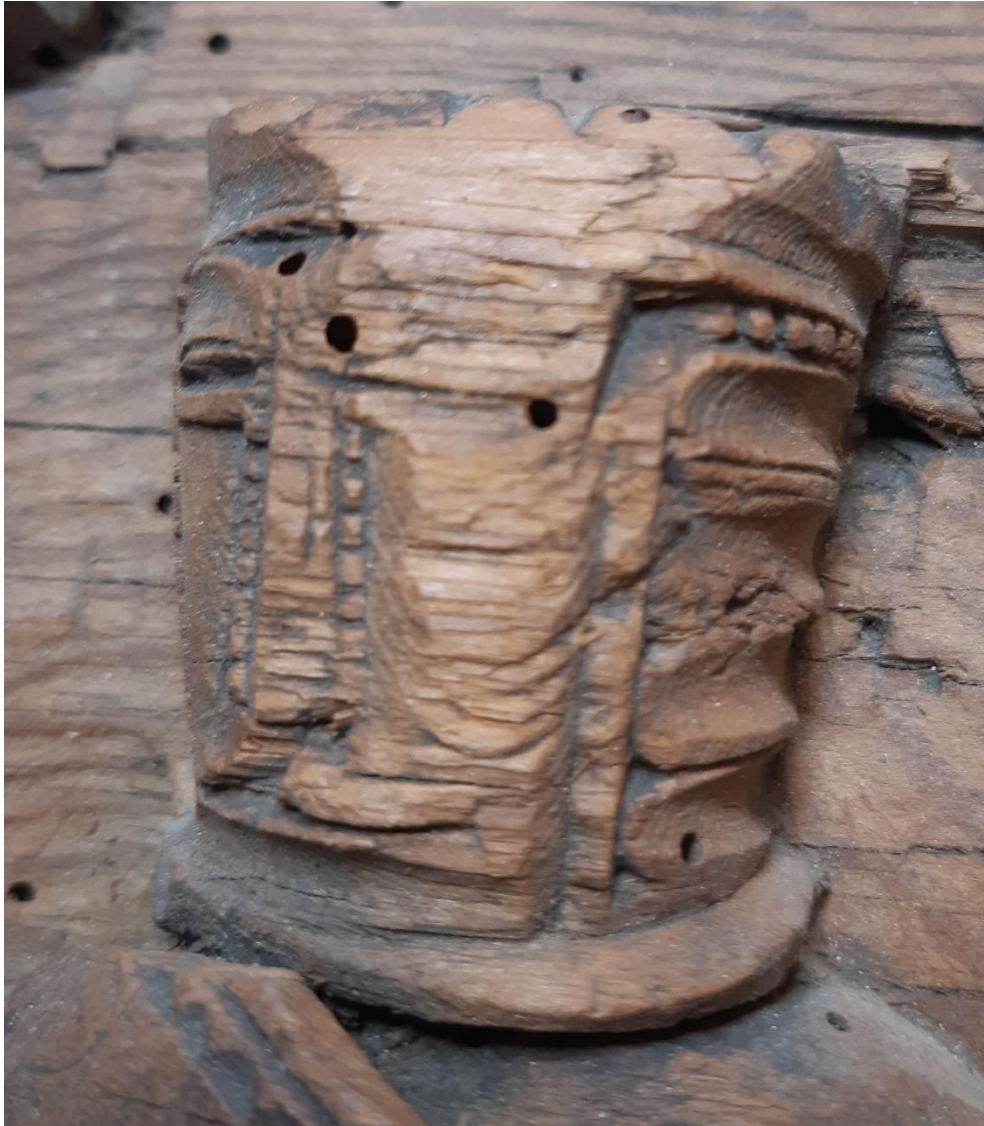
*Fotografiet viser den ene ridderens hjelm. Denne måler omtrent 3 cm i høyde, og er vakkert modellert og forsynt med mye små detaljer, perlerader, hulkiler og linjer, skåret med knivspiss og et lite huljern, en sjulp. På bildet sees også de tette årringene som muliggjør detaljene.*

Furutreet som ble brukt, har hatt en nokså jevn og sakte vekst gjennom livet, og har som de fleste furutrær enda saktere vekst da treet var fullvoksent, og aldersveden er så tett og homogen, at den har gitt treskjæreren mulighet til å briljere i mikrodetaljer akkurat i det sjiktet av stokken. Spørsmålet er da om emnets kvaliteter er hovedårsaken til hvordan denne døroverliggeren ble formgitt og seende ut?

gamle fra Kvåle. På originalen sees perlerader på riddersnes hjelmer, som kanskje skal forestille naglene de er satt sammen med, og disse er så små, at det lar seg rett og slett ikke gjøre å skjære dem, om ikke veden er ekstremt tett.

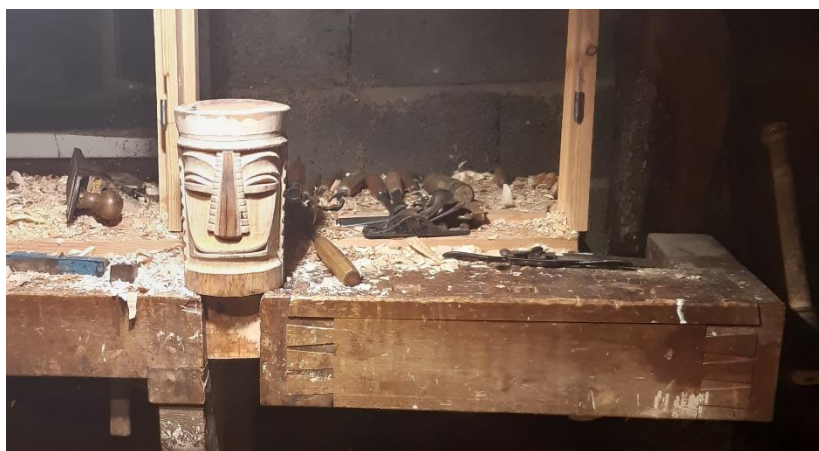
*En dummy av den ene ridderhjelm skåret i stort format, for å kartlegge formene og detaljene.*

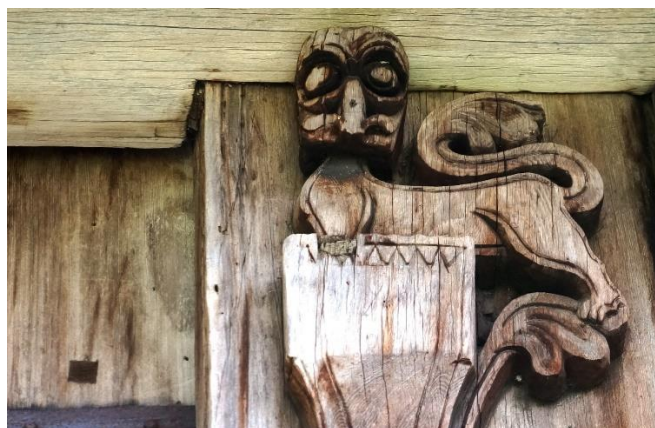
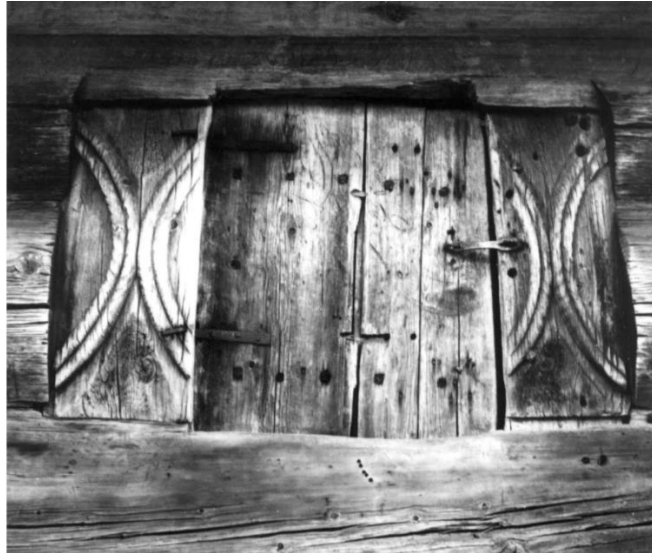
*Kanskje litt søkte sammenligninger, men eksempler på den monumentaliteten vi ofte møter på laftede middelalderbygninger i Norge.*

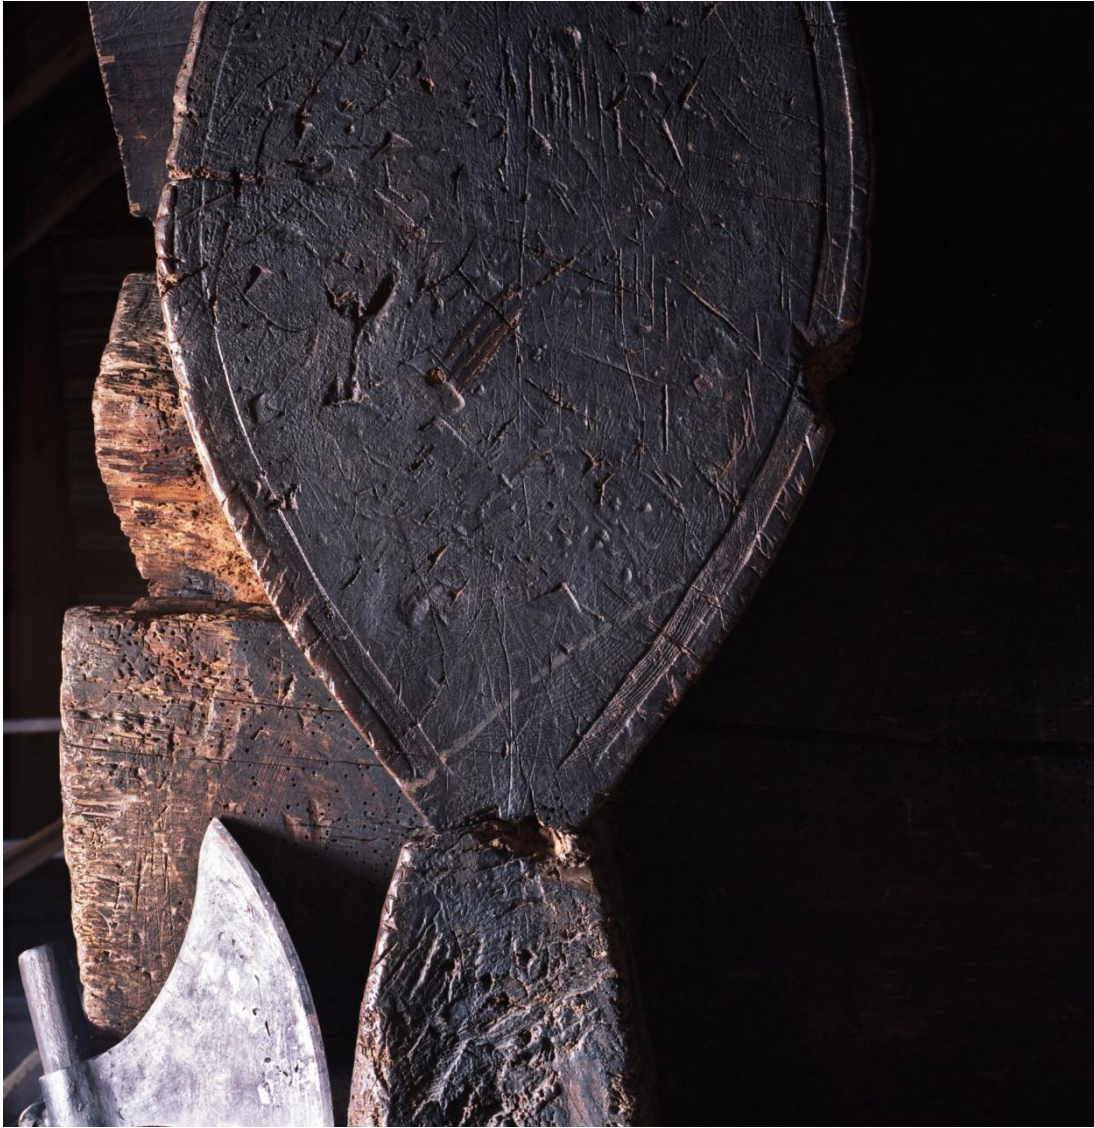
*Lagmannstova på Agatunet i Hardanger.*

Det er ikke helt uvanlig å støte på «forsiringer» på laftestokker, på middelalderhus. De har gjerne profilstrøk langs kanten og i endene på laftehodene, som følger stokkens ytterform.

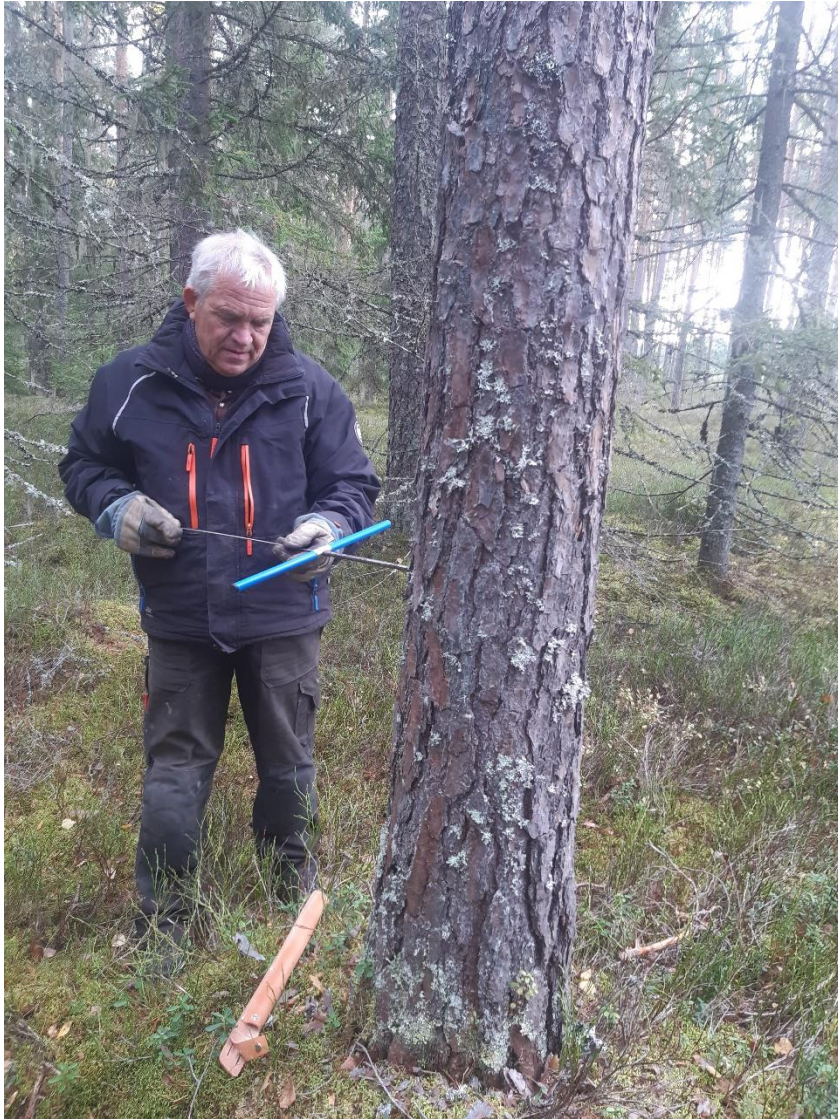
*Min veileder Hans Marumsrud i gang med å gjøre en boreprøve av et tre som kunne ha omtrent samme egenskaper.*

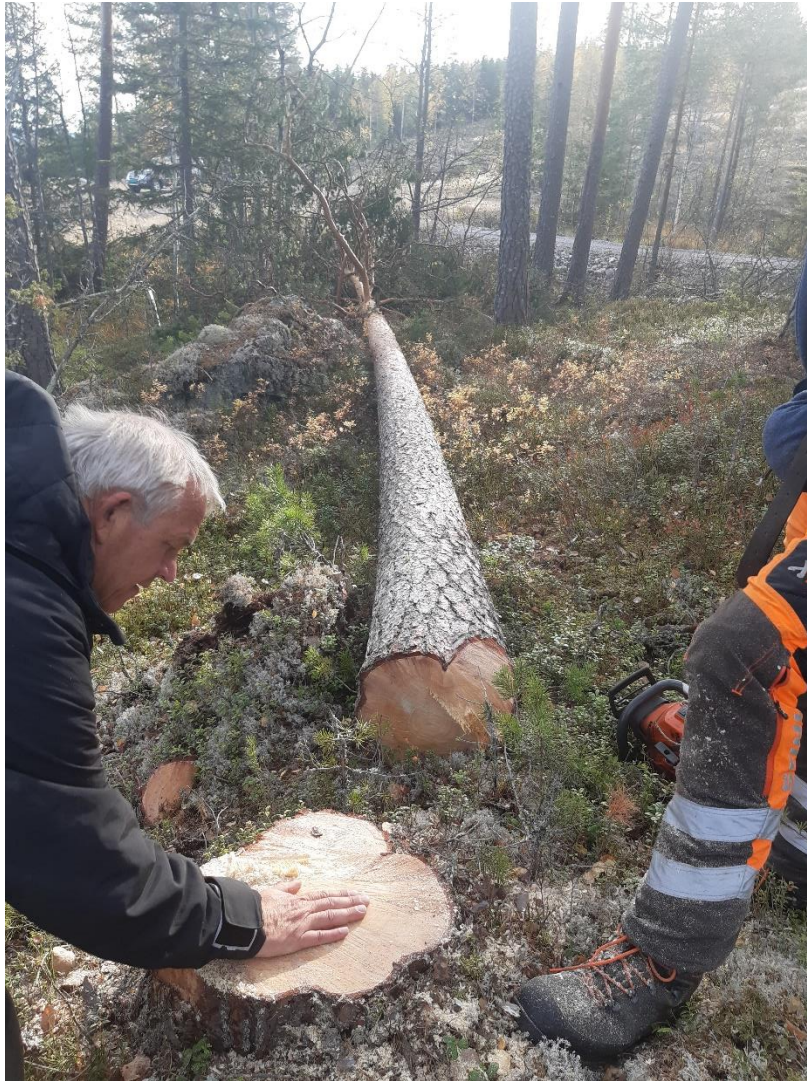
*Valget falt på dette treet i Gransherad, Telemark. En slank furu på omtrent 120 år.*

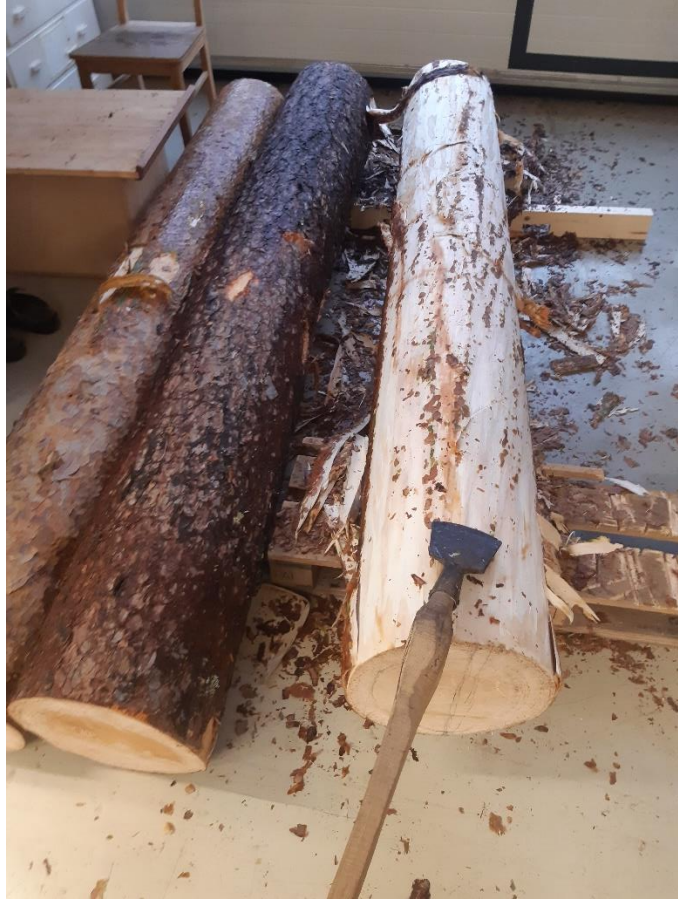
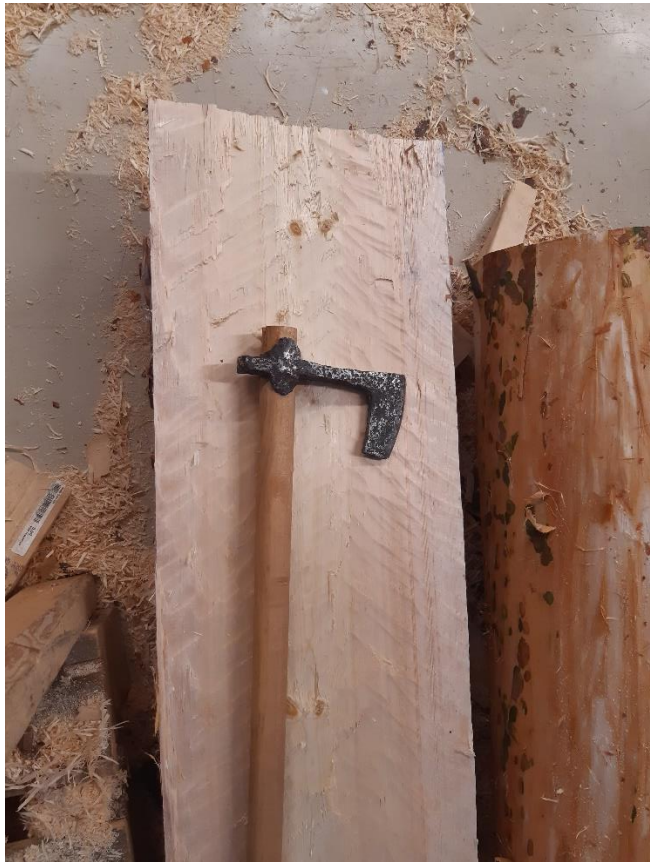
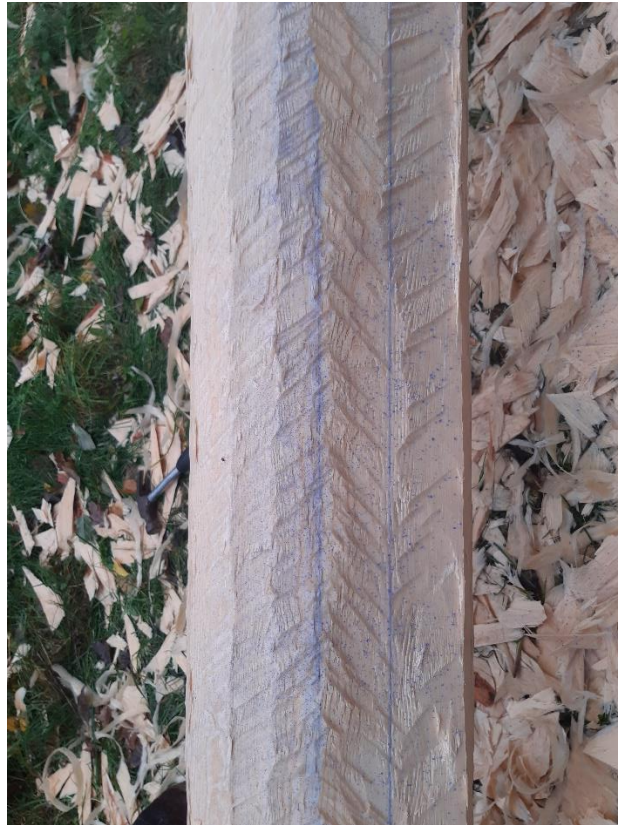
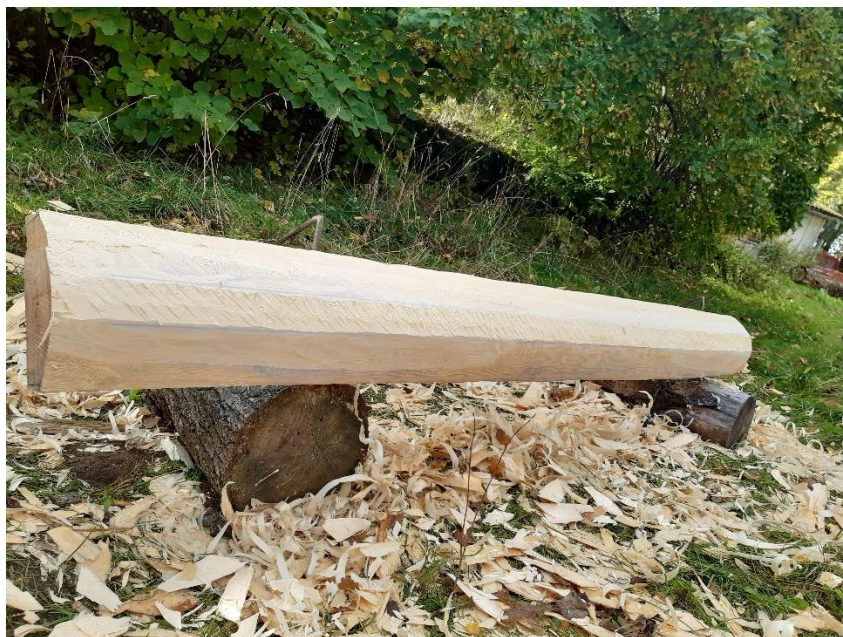
*Det er usikkert hvilken form originalstokken hadde, men det er nærliggende å tro at framsiden hadde omtrent den kurvede overflate som «riddernes» overflate antyder. Baksiden er temmelig flat, men det gjaldt nok bare akkurat det partiet over døråpningen. Resten av stokken har nok vært symmetrisk på innside og utside.*

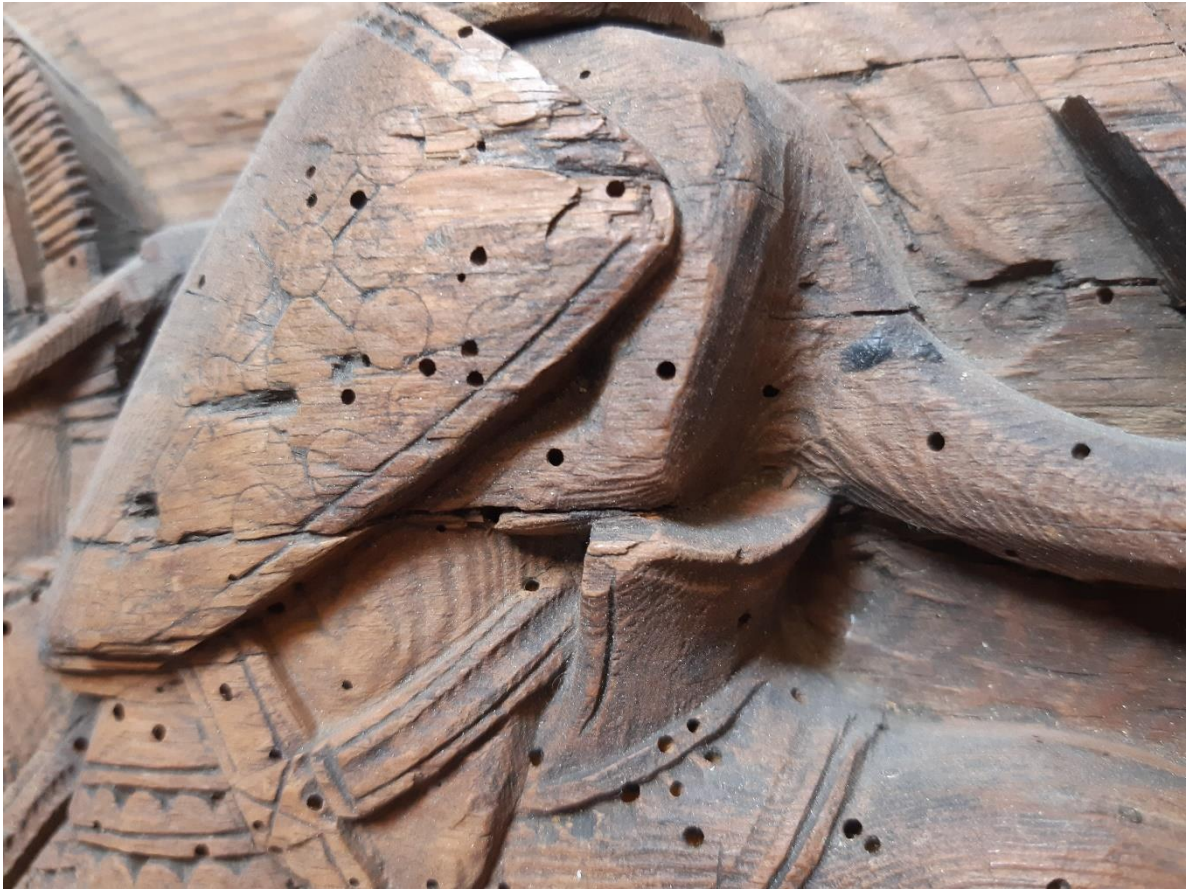
andre små jern som i stor grad har preget uttrykket, og de formene han skapte. Han har brukt huljernene flittig til å lage hulkiler, nedstukne «blondekanter», og han har brukt dem for å stikke ned sirkler, og halvsirkler for å skape overflatedekor. Tydeligst kan det sees på den ene ridderens skjold.

Det kunne vært svært spennende å få kartlagt hele verktøykista hans, noe jeg dessverre ikke i denne omgang har hatt anledning til. I Prinsippet kan all skjæringen på døroverliggeren ha vært utført med fire jern, men jeg har en mistanke om at han hadde litt flere.

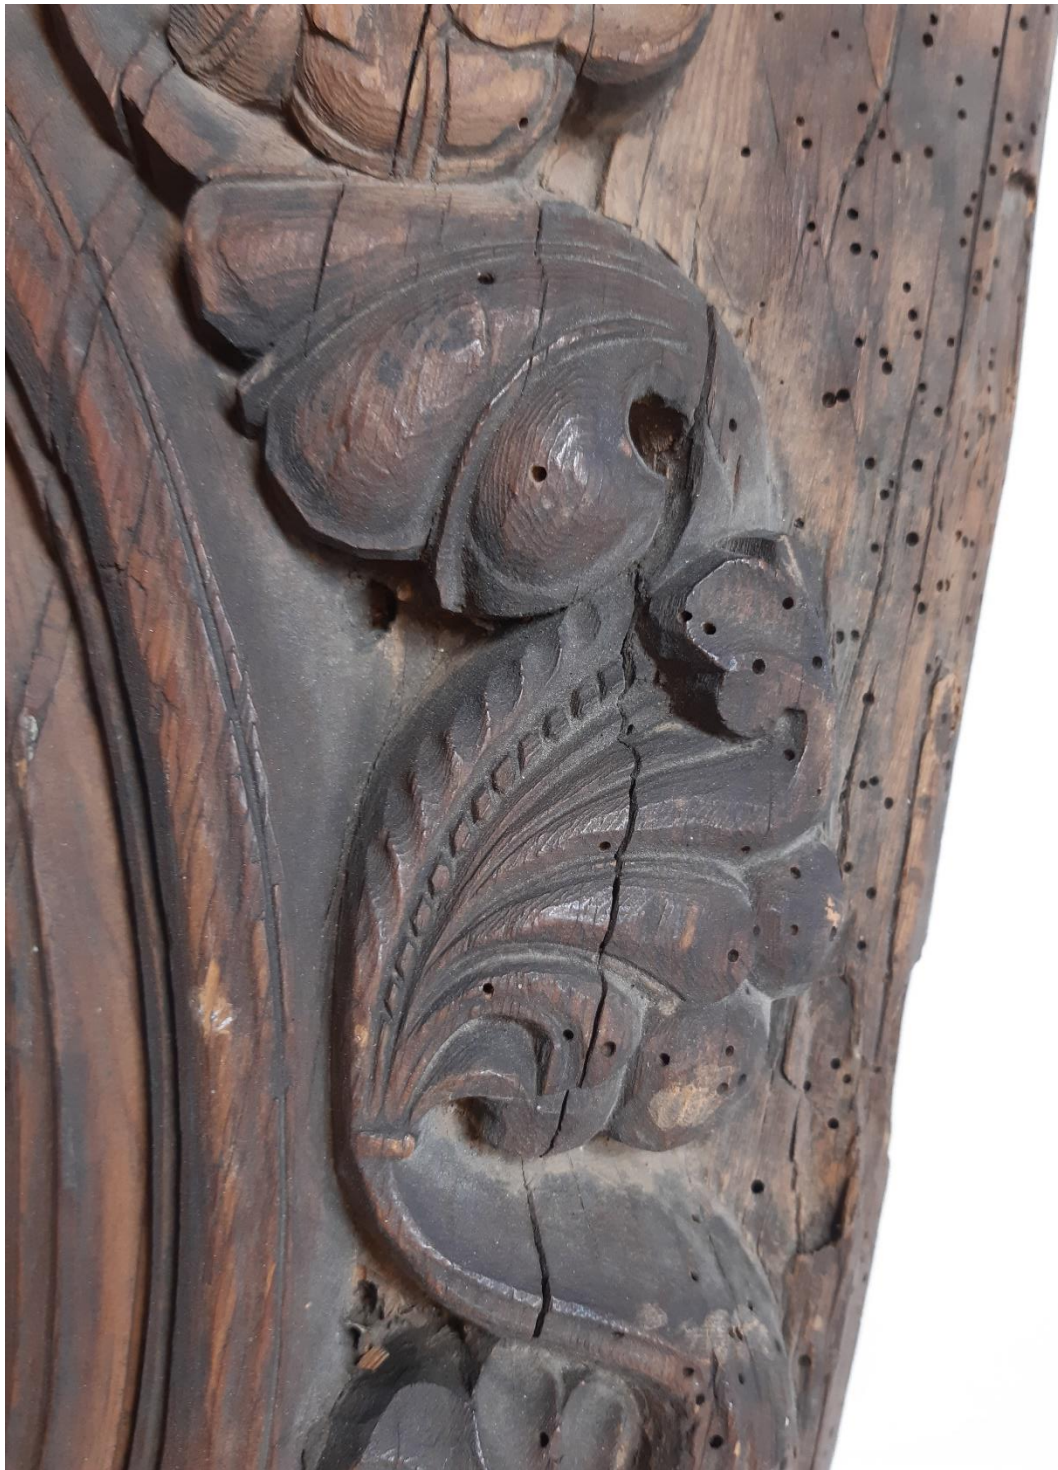
*Detaljebilde av den praktfulle ranken som ligger over arkivolten. En sammenligning med ciboriet i Hopperstad stavkirke ville være veldig interessant.*

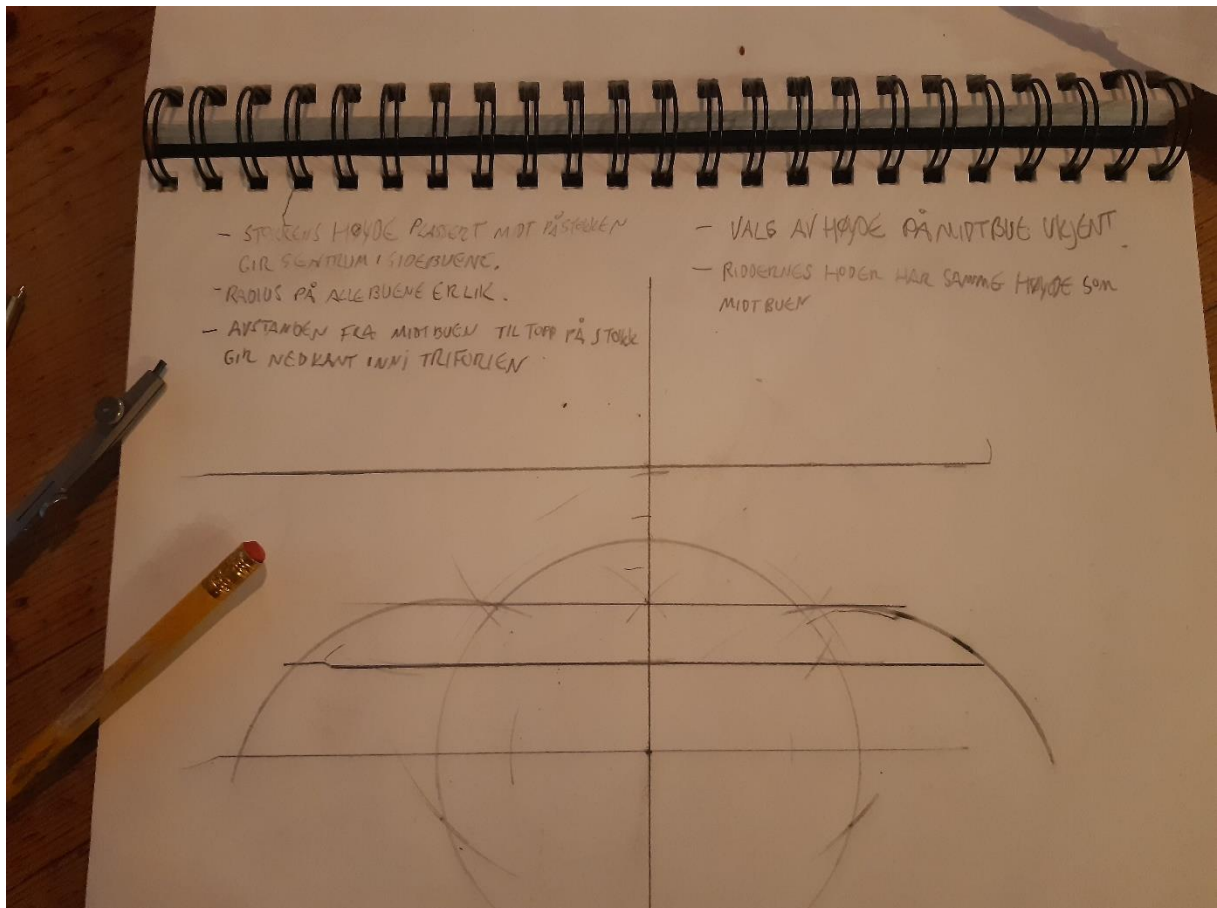
Selv om alle de mange linjene i triforiearkivolten kan se litt tilfeldige ut, så er det et system i galskapen. En del av dem er litt flattrykte, eller på andre måter justert, noe som skaper spenst og dynamikk, men det er noen av dem som er perfekte sirkelslag gjort med passer. Punktet der passerspissen skal stå, er antakelig der nedre kant på stokken opprinnelig var, før den ble avhugget.
