Årsrapport for 2023/24

Takrytterprosjektet

Av Åsmund Stormoen, tømrerfaget.

Stipendiat ved Norsk håndverksinstitutt

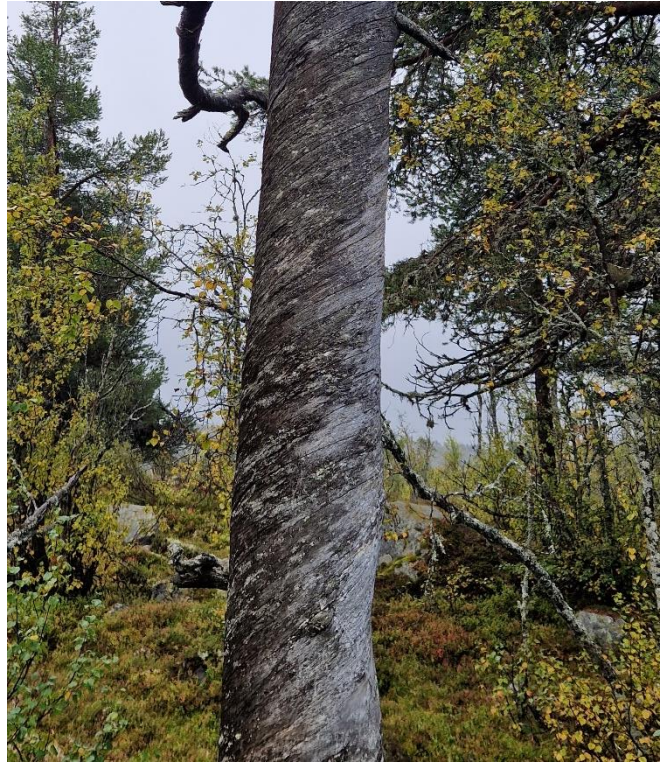
Bilde 1 Eksempel på høyrevridd aldersved furu. Foto Åsmund Stormoen.

begynner å avta, legger furu på seg det som kalles aldersved i stadig tynnere årringer ytterst i treet. Dette er svært varig ved, men den kan være svært vridd.

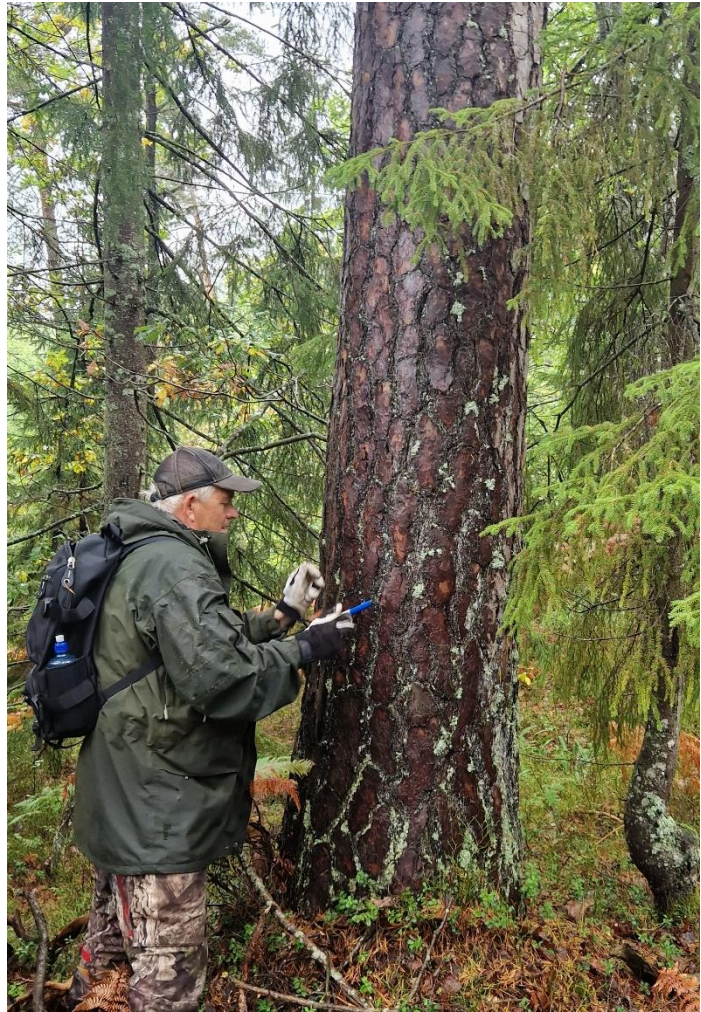
Bilde 2 Hans Marumsrud tar ut en boreprøve for å se på kvaliteten. Treet har flate store barkeflak som kan være en indikasjon på høy alder. Foto Åsmund Stormoen.

For å få en innsikt i utvelgelse, og vurdering av tømmerkvalitet på stående skog, har vi hatt en tur til Setesdal for å velge ut tømmer til den eventuelle rekonstruksjonen av Borgund stavkirke. Det er mange kriterier som skal vurderes, blant annet krona på treet. Krona skal helst ha flatet ut og vokse utover istedenfor oppover. Helst skal baret på treet også begynne og bli glissent, dette indikerer at treet er ferdig utvokst. Barken kan også gi indikasjoner på kvaliteten. Hvis flakene er store og flate kan det være en indikasjon på høy alder. Hvis det er skjellbark langt nedover stammen kan det indikere god kløyvekvalitet, det er også en fordel om trevirket er noenlunde rettvokst. Rotjarene på treet kan fortelle noe om hvordan vridningen på stokken er.

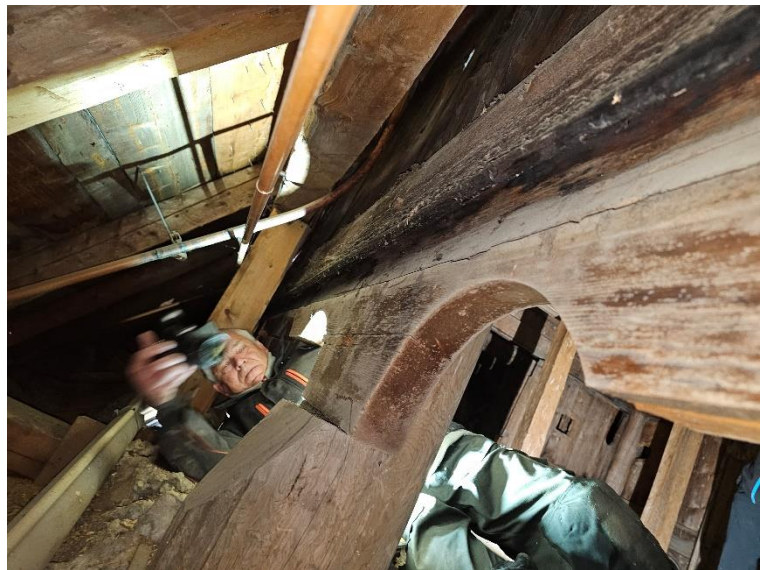
Bilde 3. Befaring i Høre stavkirke, Hans Marumsrud dokumentere. Foto Åsmund Stormoen.

Under befaringene i stavkirkene blir det dokumentert med foto, oppmåling, skisser og beskrivelse i

tekst. Det blir også brukt mye tid på å studere verktøyspor som både kan si noe om arbeidsmetodene som ble brukt, om rekkefølgen arbeidsoppgavene ble gjort i, og om utformingen av verktøyene. Typiske detaljer som blir dokumentert er sammenføyninger, dimensjoner, grunnmål, avstander mellom stavene, for å nevne noen få eksempler.

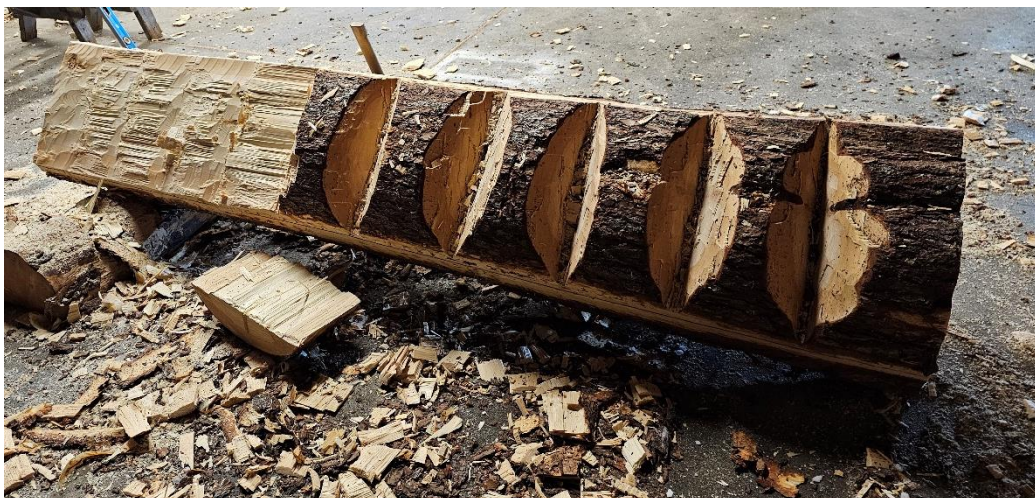
Bilde 4. Eksempel på klumphogging. Foto Åsmund Stormoen.

"Klumphogging gjøres for å fjerne mye masse på en kontrollert måte langs med en stokk. En klumphogger før en skal telje en flate. Det hogges et v-spor på tvers av stokken mellom to streker, strekene blir brukt som dybdemerker. Disse v-sporene hogges med 20-30 cm avstand i hele stokkens lengde. Avstanden mellom hoggesporene varierer. Er det en stokk uten kvist, og medgjørlig ved kan en godt ha 30 cm mellom skårene. Hvis emnet derimot har veldig vridde fibere kan en måtte hogge tettere mellom v-sporene for at det ikke skal bli utrivninger på undersiden av stokken. Etter å ha klumphogd hele stokkens lengde, hogges klampene vekk. Det hogges ikke helt inn til strekene, men lar det står igjen 1-2 cm."

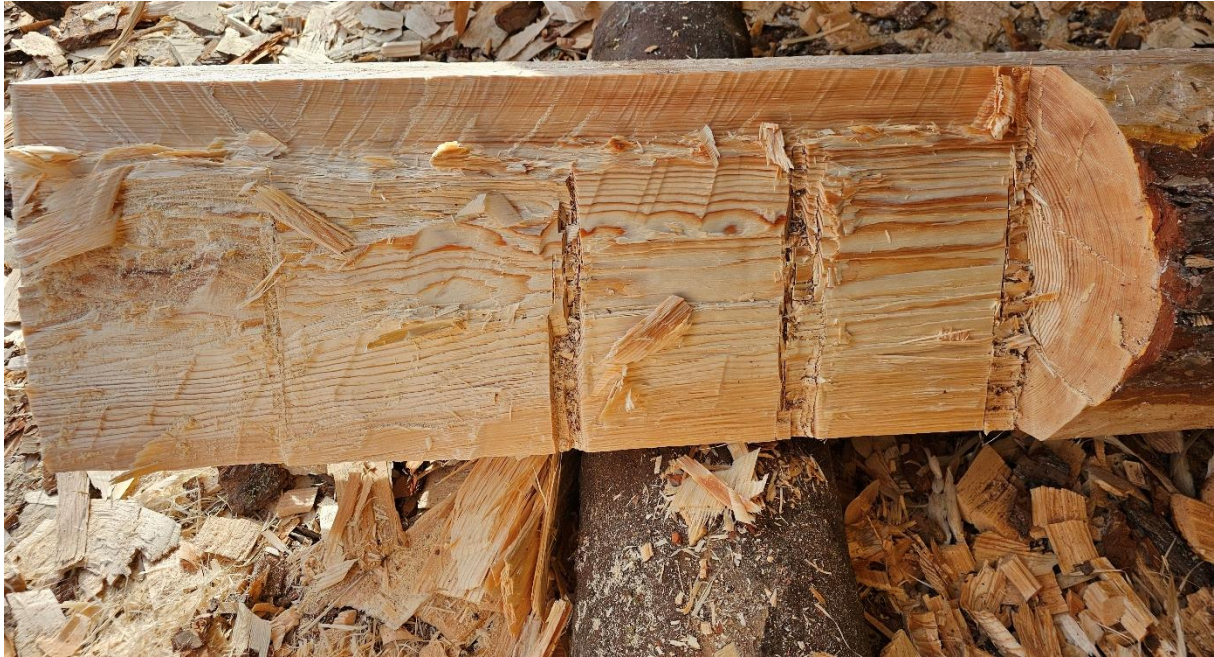
Bilde 5. Underveis i klamphoggingen teljer vi fortløpende med oss første reita langs streken. Foto Åsmund Stormoen.

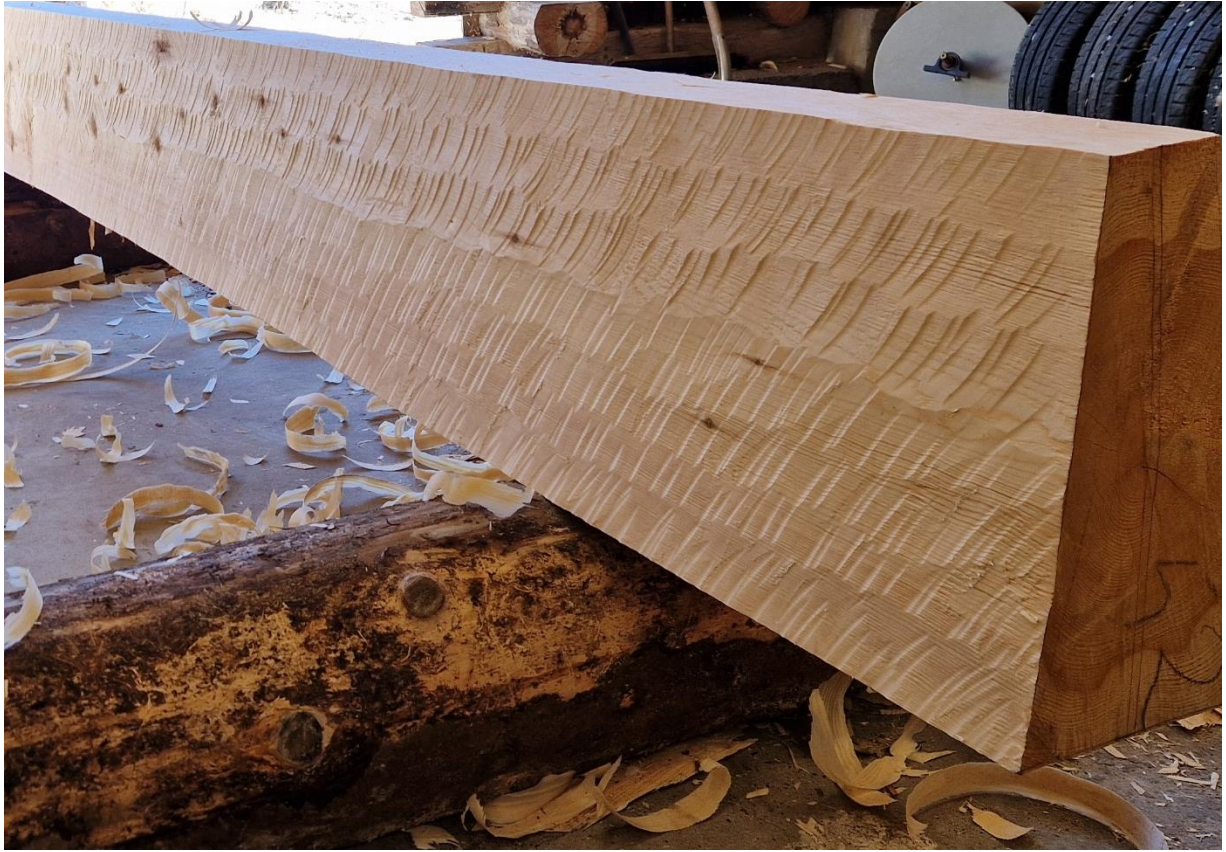
Bilde 7. Eksempel på spretteljing. Foto Åsmund Stormoen.

"Spretteljing er en hogge-/telje -metode brukt fra vikingtiden og fremover. Det er usikkert når teknikken oppsto, men det er spor etter spretteljing på Osebergskipet fra rundt år 800. Det er funnet eksempler på at spretteljing har vært brukt helt til 1984 i Fauske, Nordland¹. Alle delene i stavkirkene har vært formet og dimensjonert med denne metoden. Etter de er teljet har mange av delene blitt skavlet. Det brukes økser som ofte er relativt små i forhold til "moderne" økser/biler (1800 og utover). Spretteljingsøkserne veier ofte rundt 1000-1200 gram, og har en ganske butt slipevinkel, mellom 35-40°. Dette gjør at det blir veldig tydelige innslagsspor der øksa treffer, hvor dype disse blir kan en endre med kraften en bruker i hogget. For å få fine spor gjelder det å starte hogget før stoppsporet fra forrige hogg. Det hogges ofte reiter langs med stokken.

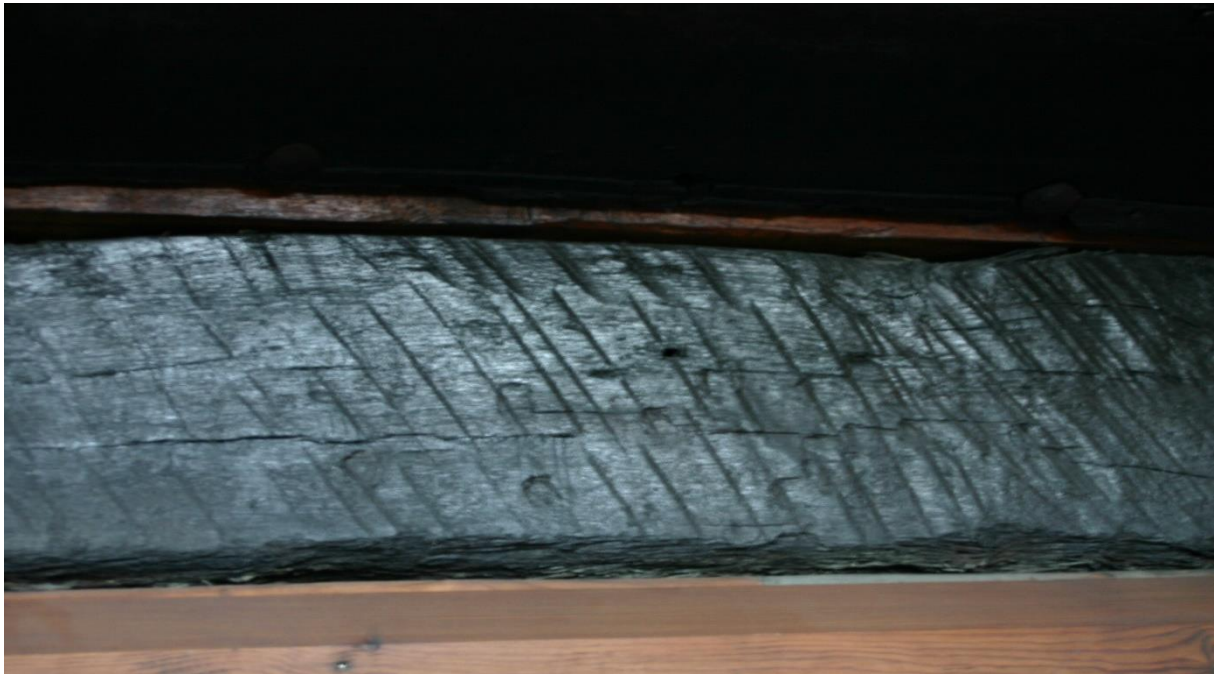
Bilde 6. Spretteljing fra Osebergskipet. Foto Hans Marumsrud.

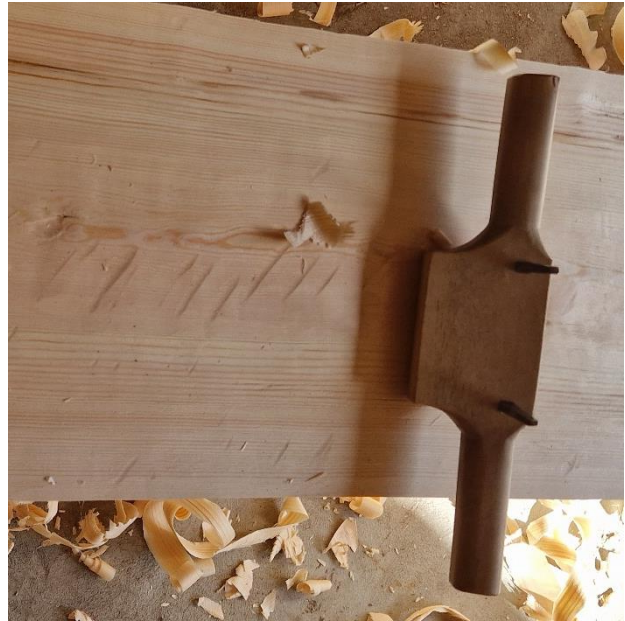
Bilde 8. Skavl. Foto Åsmund Stormoen.

"Skavl kan beskrives som forgjengeren til høvel. Det har et lett buet stål med to tenger som står vinkelrett opp fra stålet, disse tres opp igjennom et trestykke med håndtak på hver side. Foran eggstålet i trestykket, har skavlen et anlegg som ligger an mot emnet som skal skavles. Skavlen planer ikke materialene slik som "moderne" høvler gjør, men følger retningen på den teljede flata og vedretningen"⁴.

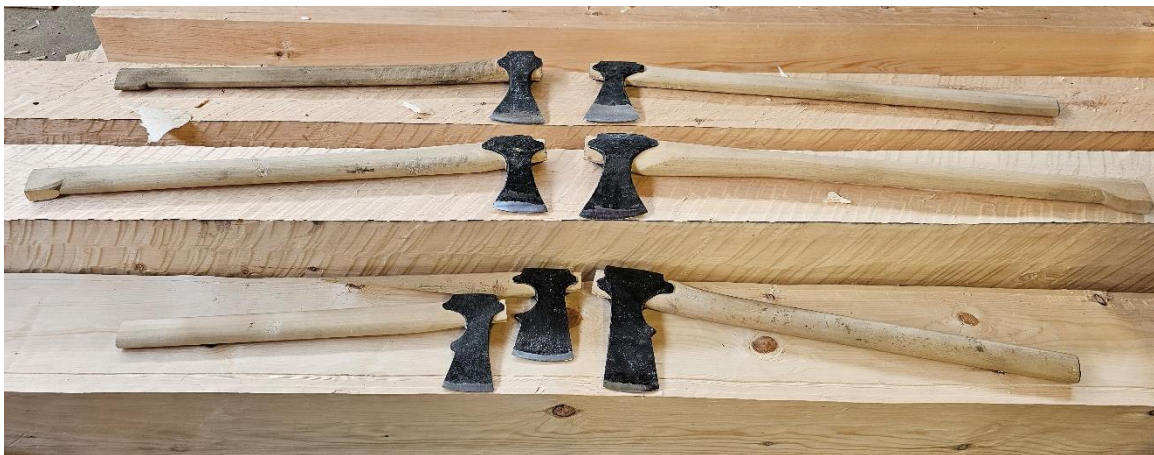
Bilde 9. Øksene brukt i takrytter prosjektet og bacheloroppgava. Foto Åsmund Stormoen.

Vi teljer med økseskaft som er relativt lange i forhold til det som er vanlig i dag. Til sammenligning har en vanlig høggerøks i dag som regel en skaftlengde på 1 alen (62,7 cm).

Skaftlengden vi jobber med er omtrent 80cm, etter modell fra Oseberg. " Øksene funnet i Oseberggraven og på Bayeuxteppet viser økser med rette skaft opp mot 78 cm"⁵. Sitatet er hentet fra Harald Bentz Høgseth sin doktoravhandling "Håndverkerens redskapskasse" fra 2007. Det lange skaftet veier opp for den relativt lette øksa, og gir nok kraft til både å hogge vekk klampene og telje med relativt tjukk styreflis. Det lange skaftet gir også en god arbeidsstilling (mer oppreist), som gjør at en kan stå lenge og hogge uten å bli sliten i ryggen. Det er gjort arkeologiske funn i Norge av både korte og lange skaft til spretteljingsøkser. Min tolkning av dette er at det ikke ble brukt kun korte eller lange skaft, de hadde, som vi har i dag preferanser på hva de likte. Ved teljing av en stor stokk er en nødt til å ha langt skaft for å få teljet hele flaten, men skal en hogge mindre detaljer, eller takspon er det en fordel å ikke ha 80cm langt økseskaft.

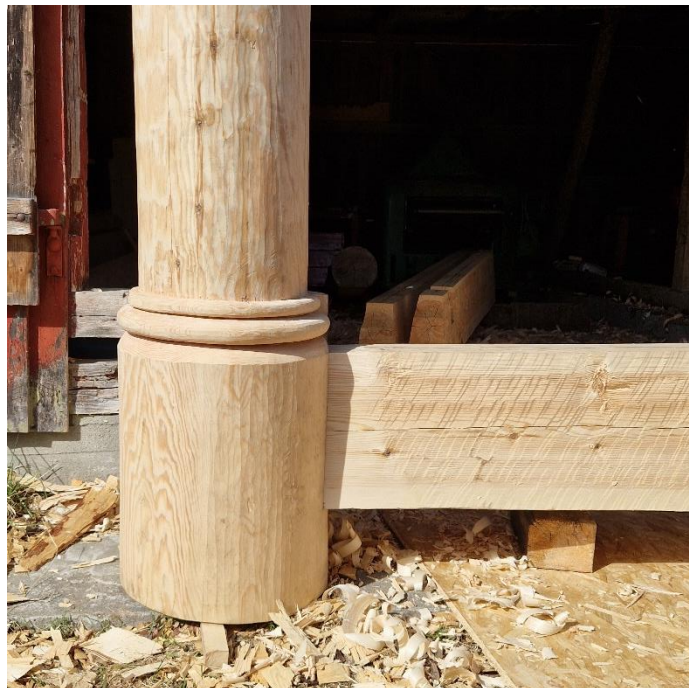
Bilde 10. Kopi av hjørnestav fra Borgund. Foto Åsmund Stormoen.

I Borgund er svillene gjæret mot hverandre i 45° inne i staven, og låst med trenagler. I Urnes er svillene laftet sammen med en hals, her er stavene felt ned over svillene som en klave"⁶.

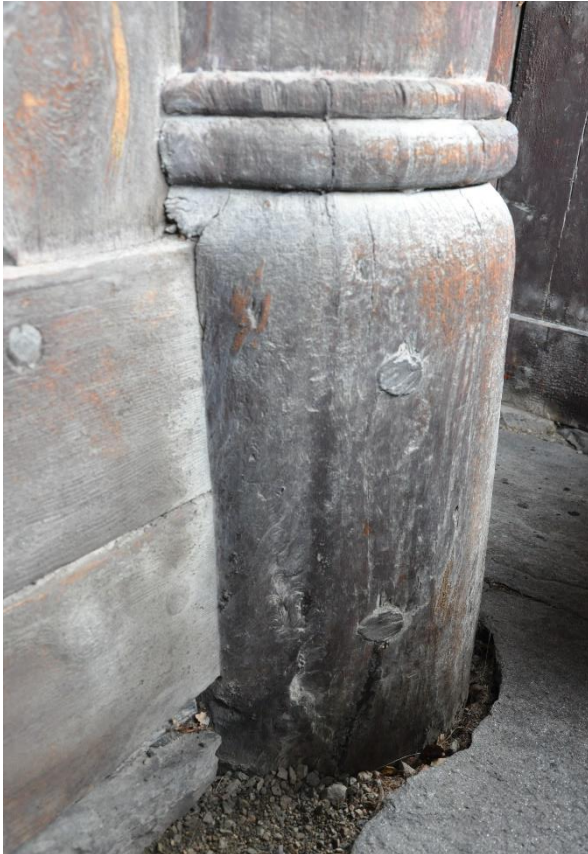
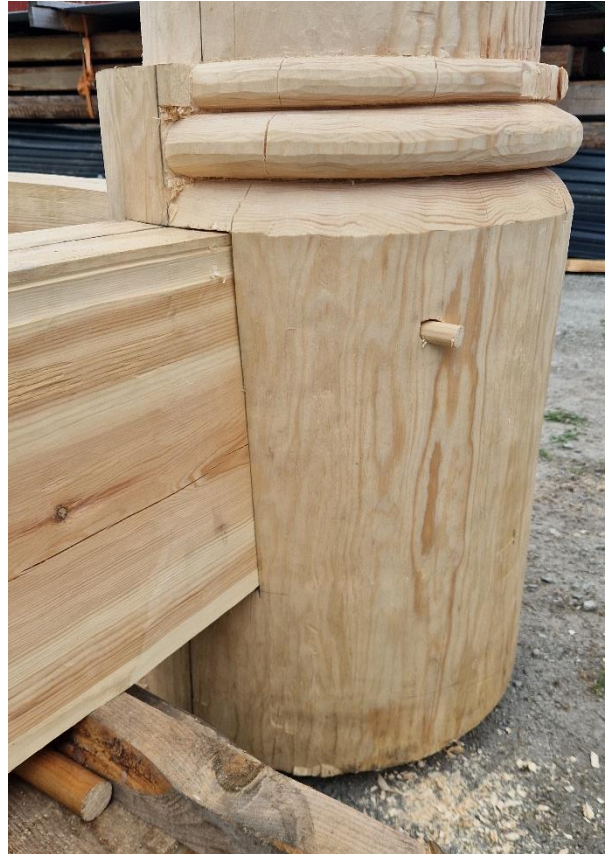
Bilde 11. Detaljbilde fra Borgund og bacheloroppgava. Foto Åsmund Stormoen.

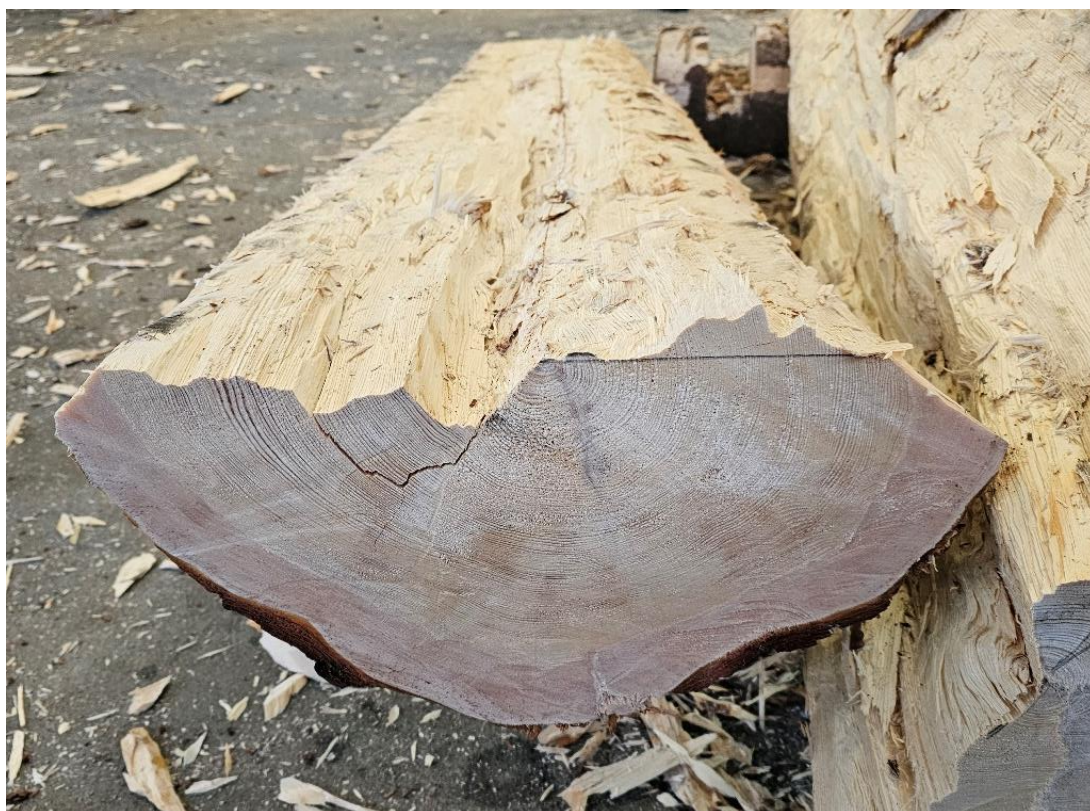
Bilde 13. Eksempel på utrivning som vil føre til mye arbeid hvis en skal hogge vekk for å få en slett flate. Foto Åsmund Stormoen.

En annen fantastisk mulighet i stipendiatstillingen er å gå inn i alle problemstillingene som dukker opp underveis mens en arbeider. Nettopp fordi vi jobber autentisk, både slik vi mener og tror de jobbet i middelalderen, og med tidsriktige verktøy, kan vi kanskje løse noen av mysteriene som dukker opp i undersøkelsene i stavkirkene. Et eksempel er hvorfor den liggende taktroa på stavkirkene noen steder ligger konsekvent med margsidene inn, og andre steder variere det hvilken vei margsidene ligger. Vi lurer på om svaret kan ligge i kløyvingen av emnene. Hvis en tar utgangspunkt i et bord som skal ha margen ut, er en svært sårbar hvis det blir store fiberutrivninger underveis i kløyvingen av emnet. Blir det store utrivninger er en nødt til å telje vekk mye masse på margsidene, for å ikke ha sprekkdannelser som går dypt inn i overflaten. Derimot hvis en ved store fiberutrivninger under kløyving kun hogger vekk et minimum og godtar at det blir sprekkdannelse på margsidene av bordet, kan en spare en del arbeid. Dette er egentlig ren logikk, men fort å overse i det store bildet. Jeg tror mange med meg er opplært til at margsidene av et bord alltid skal være ut, og dermed er det fort at vi glemmer hvor mye ekstra arbeid det var for stavkirkebyggerne å telje vekk ekstra mye virke for å få margsidene ut.

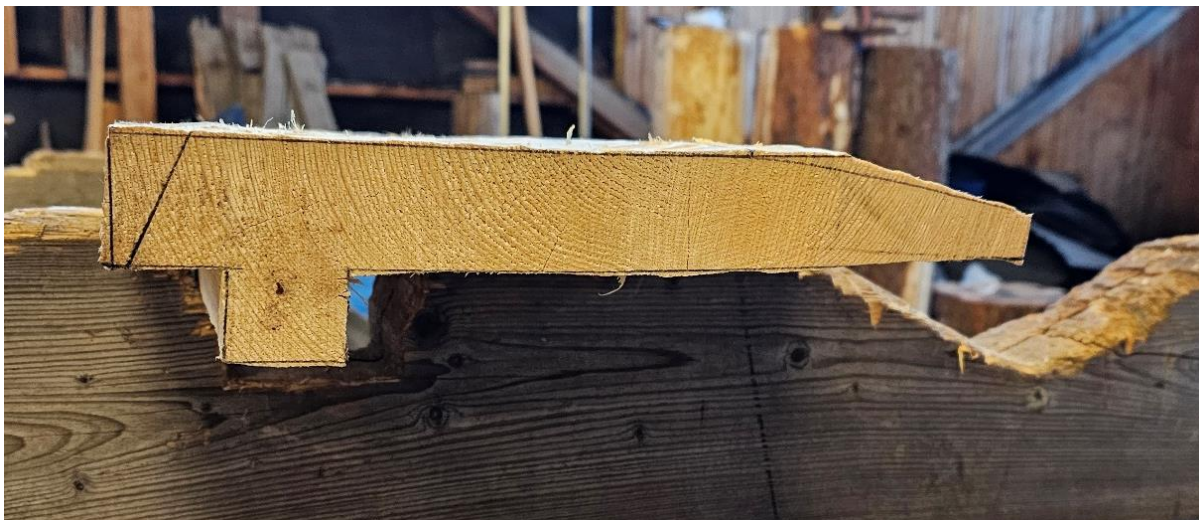
Bilde 14. Eksempel på takbord. Dette er det nederste liggende trobordet, kanten under skal ligge imot den stående troa under. Foto Åsmund Stormoen.
