Kalkbrenning på Røros

Tekst og foto: Inger Smedsrud

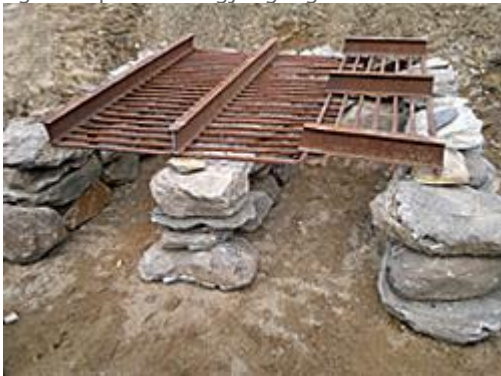
Ovnsmur med jernrammer som fundament.

Ovnen som ble bygd ved kalkbrenningen på Røros høsten 2011 representerer en enkel teknologi, men den krever mye energi i form av ved. Ovnen ble bygd inn i en liten skråning. Gråstein ble stablet til en høyde på 40 cm i tre vegger (ca. 2m x 1,8m) og med en bærevegg i midten. Over denne steinrammen ble det lagt jernrister som fundament for kalksteinen.

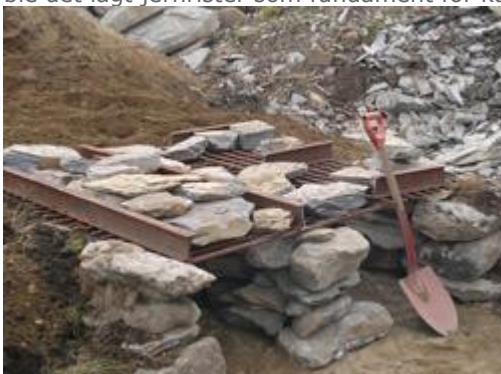
Feltovn og mileovn er betegnelser som har vært brukt for slike enkle ovnskonstruksjoner.

Det ble på denne måten to brennkamre med høyde og bredde på 40 cm hver. Utvendig ble steinmuren dekket med torv og grus. Oppå jernristene ble de største kalksteinene lagt nederst, deretter mindre og mindre stein slik at det ble en sateform. I alt ble det stablet over en kubikk med kalkstein på ovnen.

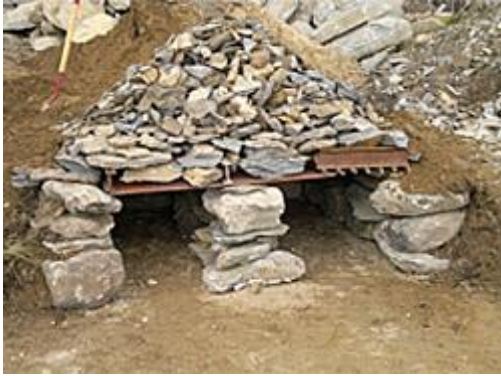
Ferdigstabet ovn.

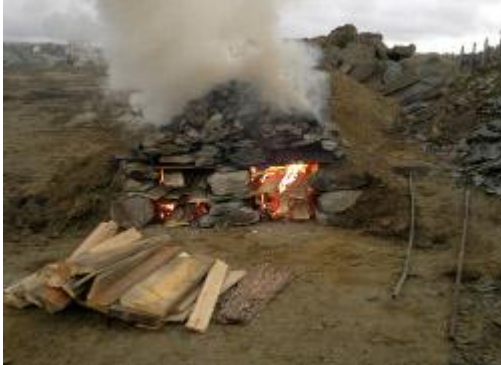
Nytennt ovn.

Langveden det ble fyrst med var først og fremst 70-80cm lang bakhon. Det ble også fyrst med en del bjørkeved. I alt gikk det med 3-4 kubikk ved. For å få plass til så mye ved som mulig i brennkamrene, ble glør og aske raket ut flere ganger. For å skjerme mot vind ble det satt opp en levegg av blikkplater på den mest utsatte siden.

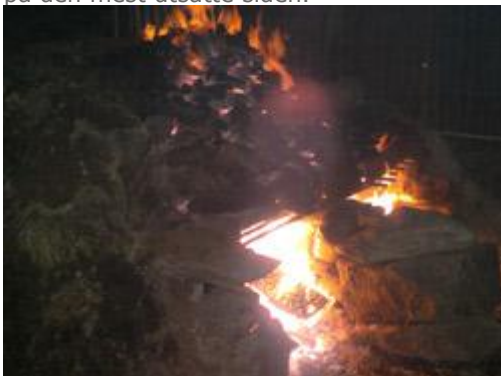
Ovnsfyring natt.

Det måtte fyres både dag og natt, så det ble satt opp vaktlister for nattskiftene. Stikkflammene ble godt synlige i nattemørket. Både flammer og stein endret farge undervegs. Med temperaturøkning skiftet flammene fra rødt til oransje og gult. Ved enda høyere temperatur blir flammefargen mer blålig. Steinen ble etterhvert rødglødende der temperaturen var høyest og grågrønn lenger ut i haugen.

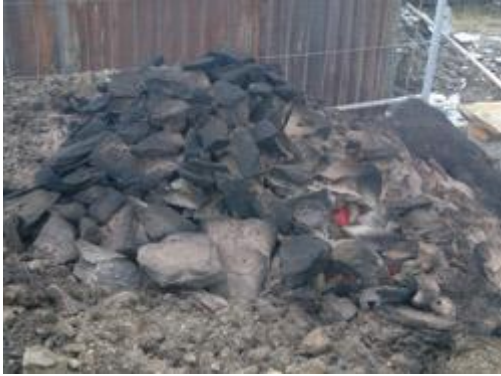
Ovn dag to.

Poenget med å brenne kalkstein er å få kalsiumkarbonat til å bli kalsiumoksid (CaO). For å få ut karbondioksid fra steinen, må temperaturen over 700-800 grader C.

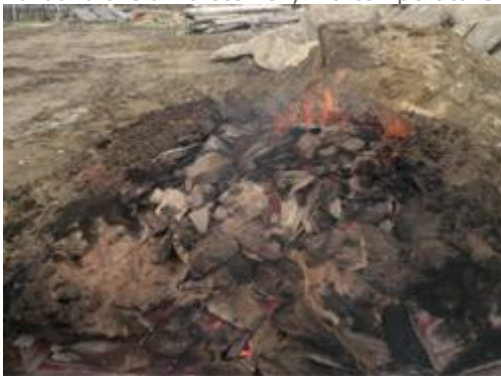
Ovn dag tre.

Ferdigbrent kalk har mistet en tredjedel til halvparten av opprinnelig vekt, men beholder omtrent samme ytre volum som før brenning. Det er altså slik at steinen etter brenning er blitt langt mer porøs.

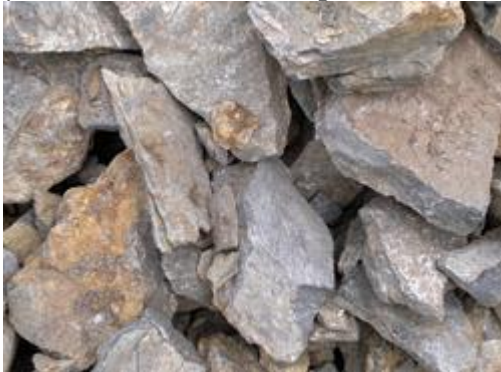
Kalkstein fra Tolga.

Kalkteinen som ble brent var hard og hadde ulike fargesjatteringer.

Den var tatt fra et gammelt kalksteinsbrudd i Tolga. Det finnes litt omtale av brudd herfra skrevet av Peder Hiort (1716-89, direktør ved Røros Kobberverk).

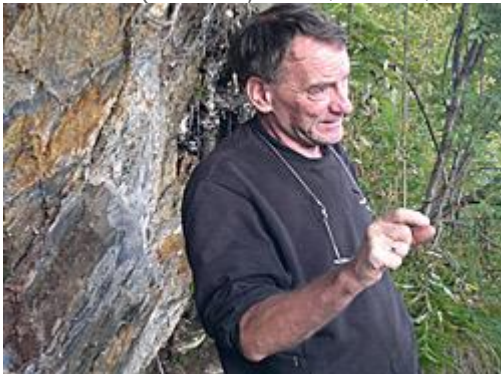
Jon Lillegjelten i kalksteinsbruddet.

Jon Holm Lillegjelten fortalte at det var minst 120 år siden sist det var brent stein fra dette bruddet. Planter som vokser på kalkrik jord er en indikasjon på om det er kalkforekomster i et område. I skogsområder gjelder dette for eksempel blåveis. Holm Lillegjelten sa at rogn er vanlig å finne i områder med kalkstein.

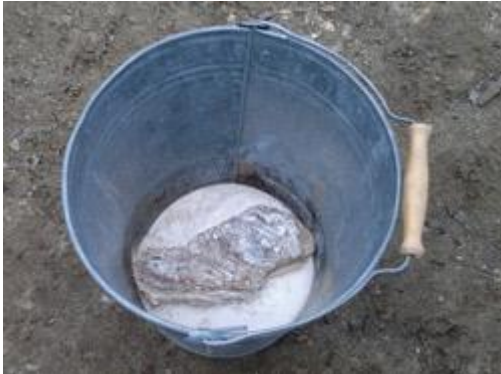
Lesking i bøtte.

Det ble foretatt prøvelesking av noen steiner. Noen av steinene ble ikke lesket i det hele tatt, men på bildet av steinen i bøtta ser vi at det blir en kremaktig pasta etter at det vann er helt på steinen. Leskingen innebærer en kraftig varmeutvikling.

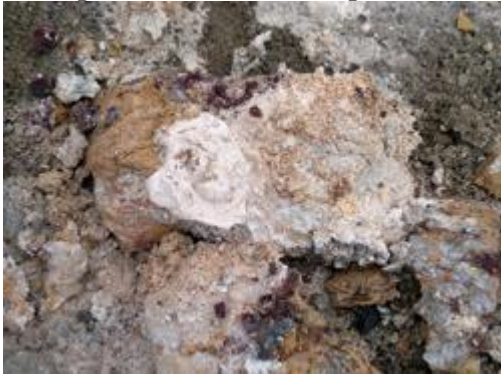
Lesket stein.

Når den leska kalken påvirkes av oksygen oppstår en kjemisk reaksjon og den blir den igjen hard som stein.
