Sluttrapport for dokumentasjons- og opplæringsprosjektet

# Tradisjonelle teknikker på byggeplass – kobber- og blikkenslagerarbeid

**Tradisjonelle teknikker på byggeplass – tradisjonelt kobber- og blikkenslagerarbeid og restaureringsarbeid.  
Norsk håndverksinstitutt - Prosjekt 24540107.**

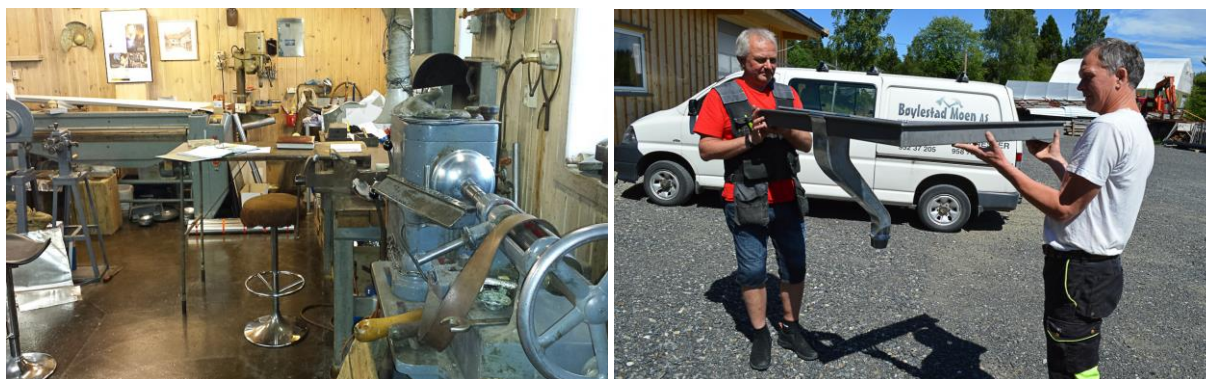
*Fra Ottestad sitt verksted i Oslo (t.v.), og fra verkstedet hos Bøylestad Moen AS i Arendal (t.h.).*

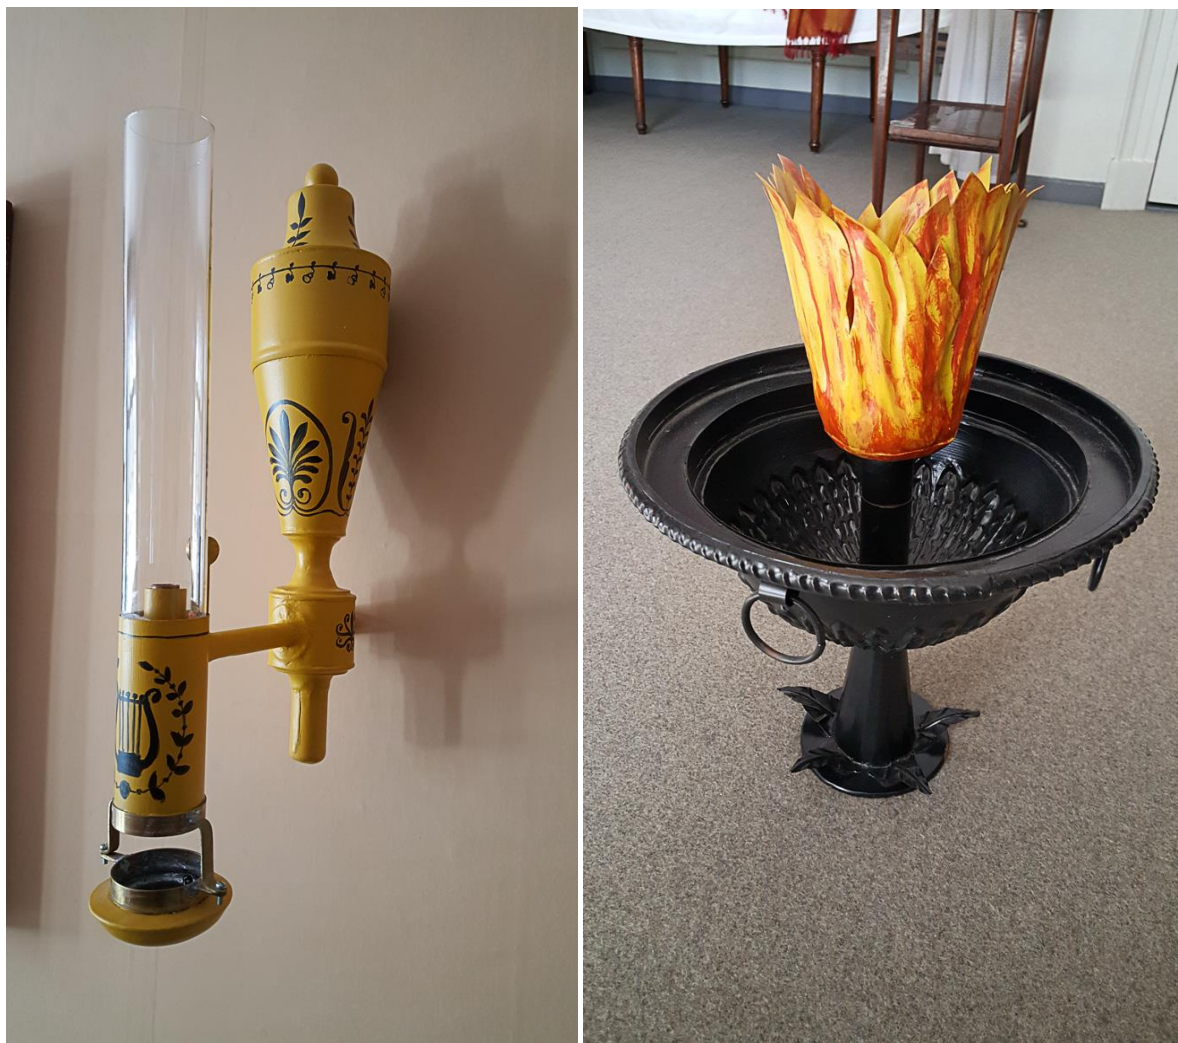
*Eksempler på interiør ved Eidsvollsbygningen laget av Ottestad. Oljelampe t.v. og luftfukter for vedfyrte ovner t.h.*

Ved Eidsvollbygningen har Ottestad utført innvendige restaureringsarbeider så som lamper og ornamenteringer. Dette viser mangfoldet innen faget.

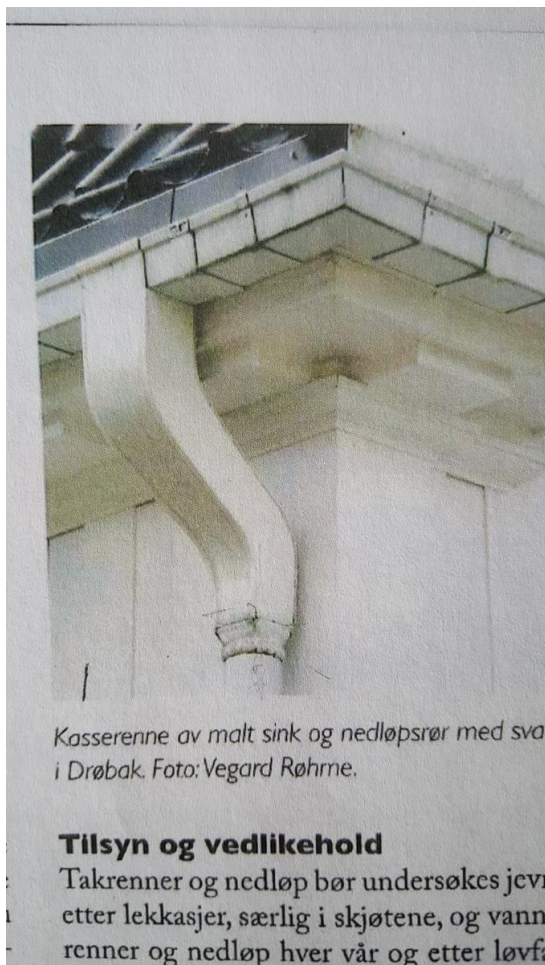
Kasserenne av malt sink og nedløpsrør med svaberg i Drøbak. Foto: Vegard Røhrne.

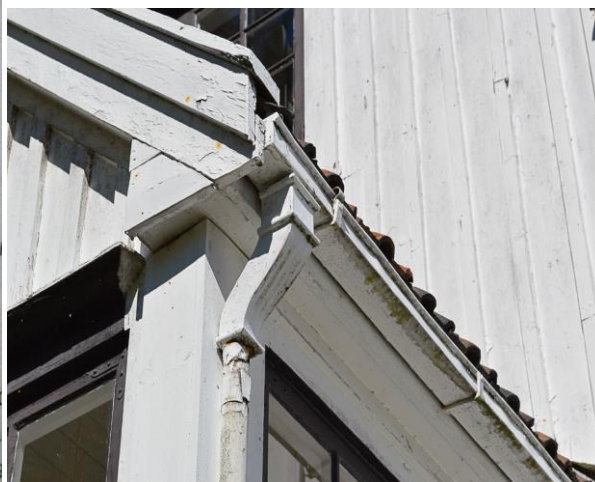
Renne og nedløp i Drøbak (t.v.) etter en artikkel og bilde av Røhrne, og renne og nedløp fra hus på Buøya ved Arendal (t.h.).

Tradisjonsbærer mener at selve renna i Drøbak er laget i nyere tid, med vuls innover. Han mener at den originale renna ville hatt tradisjonell vuls utover. En vuls innover slik den er på renna i Drøbak ville ikke bli stiv og holdbar nok over tid. (Det kan også være naturlig å anta at renna opprinnelig har vært rund med vuls i rull utover).

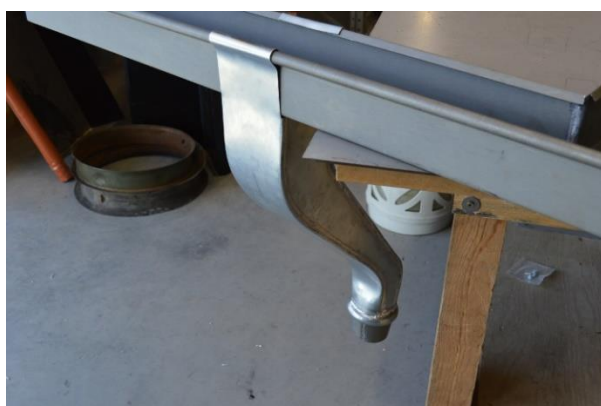
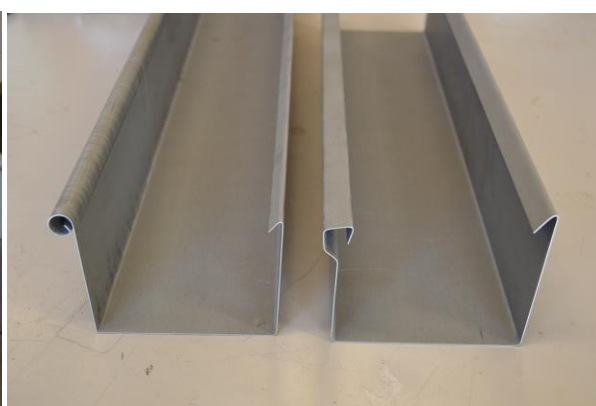
Første kopibyget av renne og nedløp (t.v.), og renne med vuls utover og fals innover (t.h.).

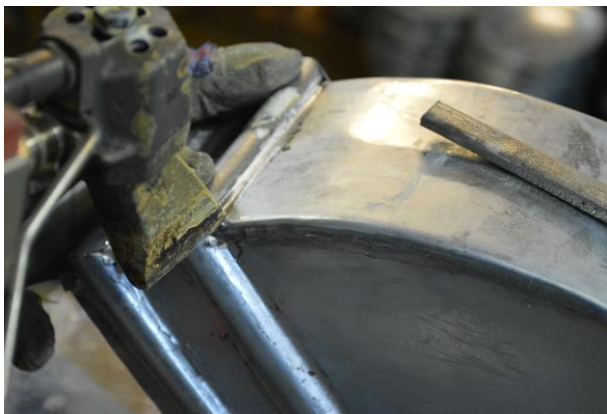
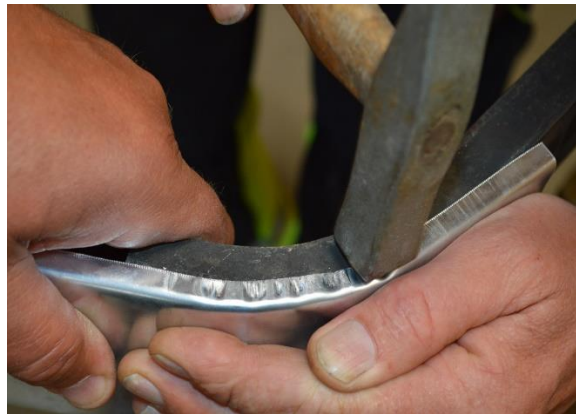
*Andre kopibyg, svanehalsnedløp med ornamentering og fals. Laging av fals med godt mothold.*

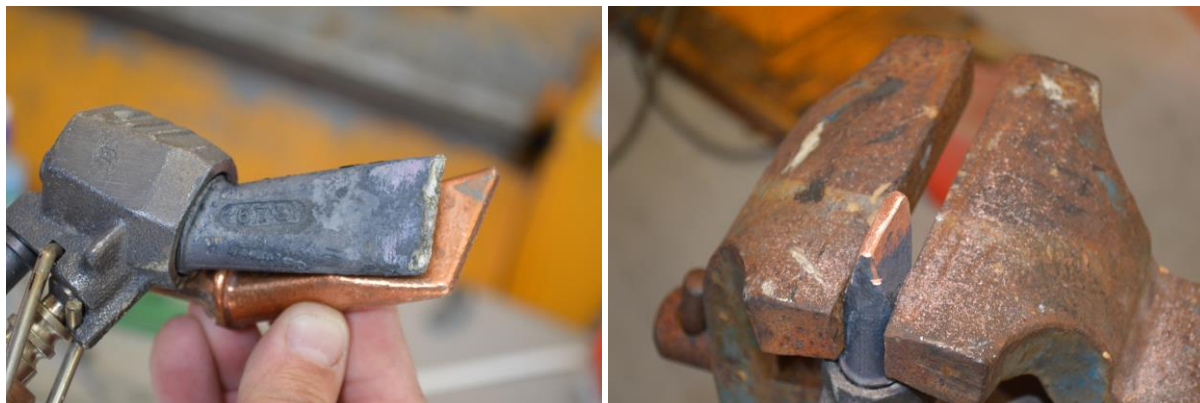
*Godt brukt og ny loddebolt, samt restaurering av eldre bolt. Det finnes flere typer, men det var disse vi brukte i prosjektet.*

Loddebolten varmes opp fortrinnsvis med gass eller strøm. Den har en vekt på mellom 200 og 400 gram og er fortinnet.

Loddeboltene kan være enten rette eller ha en vinkel og ha forskjellig bredde på loddeboltspissen.

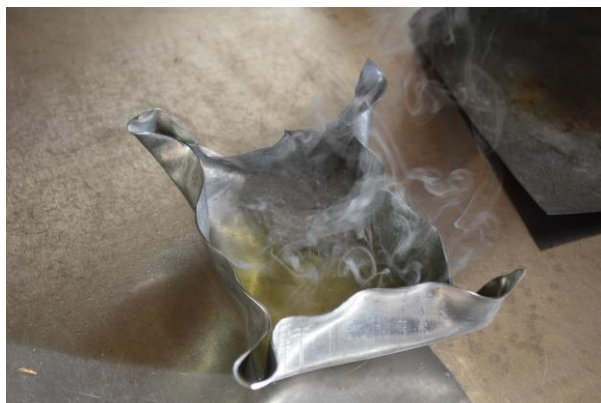
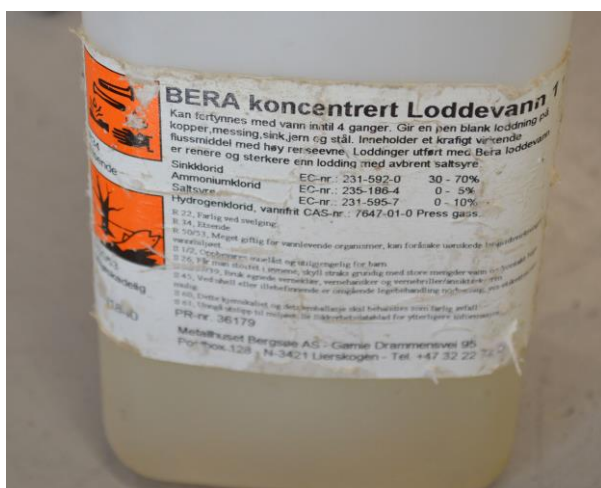
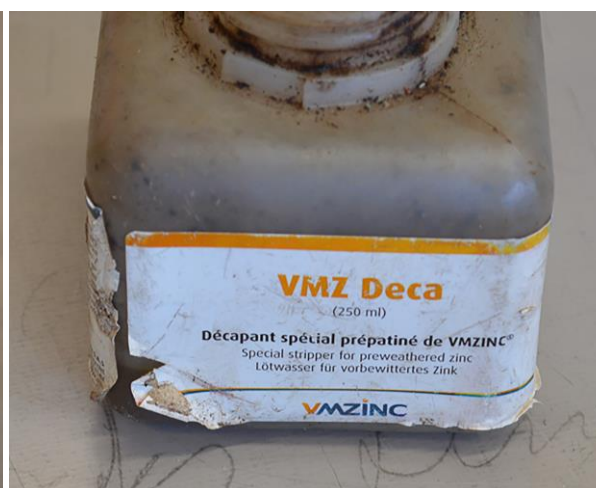
Loddevann. Selvlaget på verkstedet (øverst til venstre) og forskjellige typer loddevann som er i handelen.

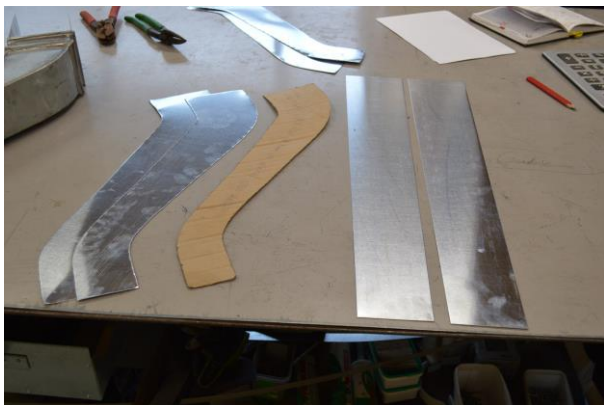
Når pappmalen lages må det tas hensyn til om målene skal være eksakte, om de fire delene som skal loddessammen skal være kant i kant, eller om det skal loddessammen med et omlegg. I vårt valg av emne var det påkrevd å lage dette med omlegg for lodding både på forstykket og bakstykket, og sidestykkene.

*Pappmal og 4 ferdig tillagde sider.*

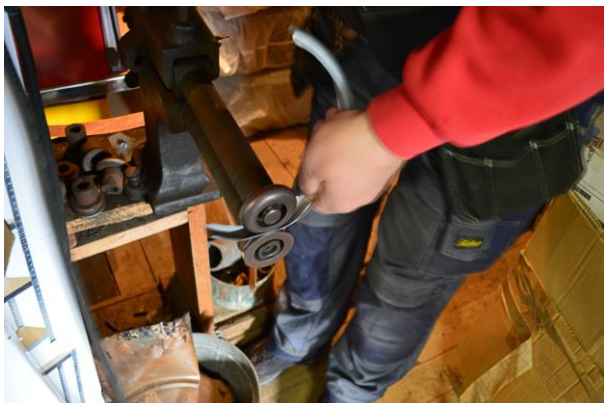
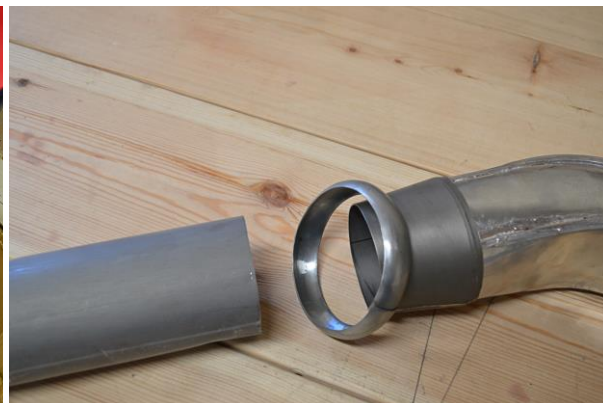
Det vi trengte mht. vuls var en ring lagt omkring overgangen fra firkantet svanehalsnedløp, som nederst til slutt ble formet rundt og tilpasset overgangen som skulle gå over til det runde nedløpet. Vi brukte sikkemaskin/vulsemaskin til dette arbeidet, men den kan også gjøres manuelt. Vulsringen ble loddet på.

*Lage vuls i maskin (t.v.), og ferdig vuls for lodding på overgangen fra firkantrør til rundt rør (t.h.).*

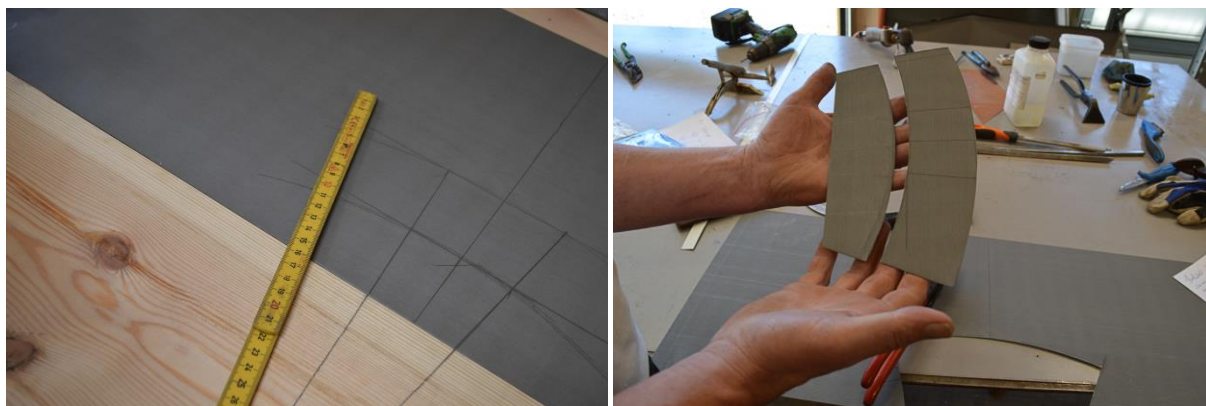
For å lage denne må det tas mål av diameteren på inngang og utgang på overgangen. Inngangen skal enten være lik diameteren på stussen på svanehalsnedløpet eller aller helst ha et lite omlegg, en litt større dimensjon. Utløpet av overgangen skal ha en mindre dimensjon enn diameteren på nedløpet videre da denne skal gå ned i nedløpet.

Til dette trengs det en tegning med de korrekte dimensjonene tegnet inn på ei sinkplate for senere å bli klippet ut. For å bruke så lite materialer som mulig tegnes dette på et arbeidsbord på et

*Måltatt tegning som er tilpasset overgangen fra firkantet til rundt rør (t.v.), og overgangen klar til valsing (t.h.).*

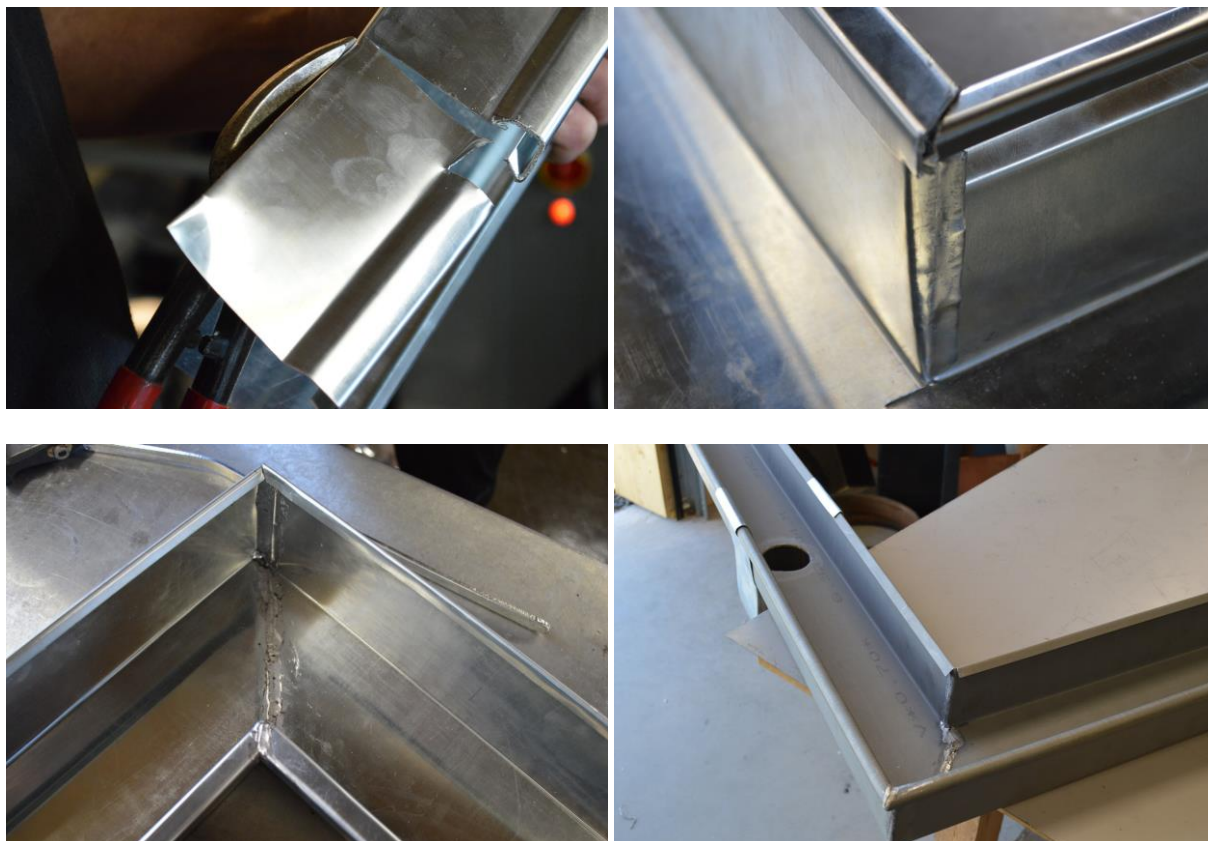
Ved vårt originale objekt, som vi tok fra et eksempel fra et hus i Drøbak, var takrenna firkantet. Renna hadde en grei dimensjon, hvor bakstykket var trukket opp for ikke å få overrenning mot taket og huset. Kanten ut fra renna ble rundet, lagd en vuls. Vi brukte egnet vulsemaskin til dette arbeidet. Hull til nedløpsstuss ble klippet ut og hamret ned som en krage. Utkraget stuss ble loddet på fra undersiden.

*Arbeidsgangen fra rett lengde lagd i vulstmaskina, til å knekke til 90 gr., brette og lodde.*

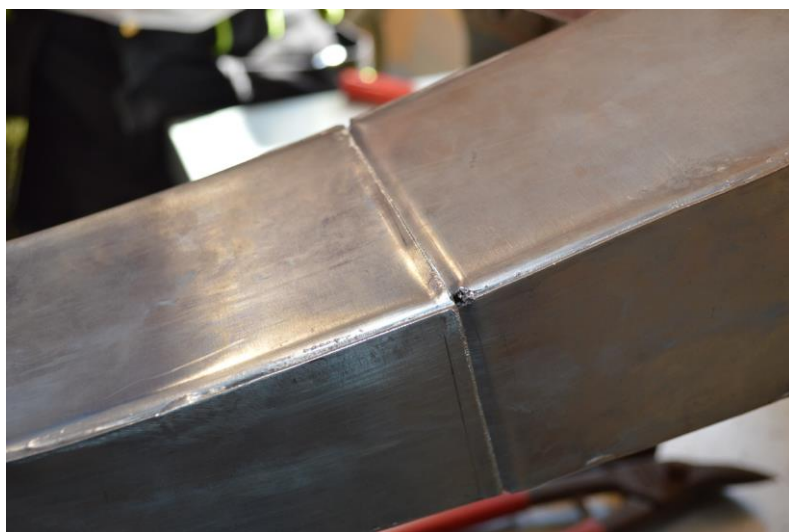
*Nedløpet er delt og øvre del redusert/krympet slik at den passer inn i den nedre delen.*

Når svanehalsen deles må en beholde den nedre delen originalt, men redusere/krympe omkretsen av den øvre delen slik at de passer i hverandre. Den øvre delen skal tres ned i den nedre delen og om lag en cm av denne knekkes innover slik at de passer sammen. Da får vi en god og tett overgang med god loddeflate.

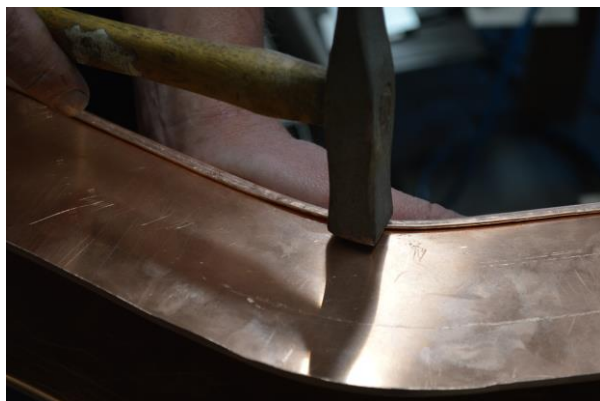
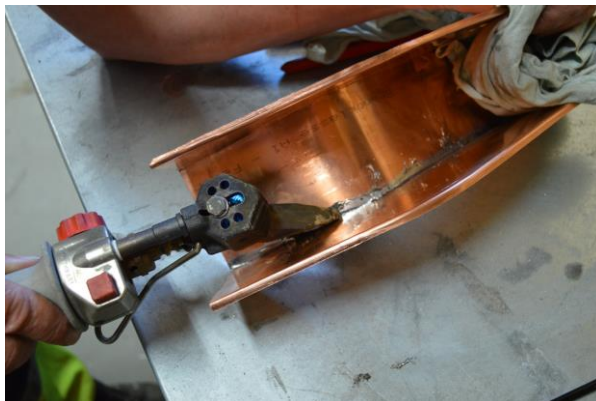
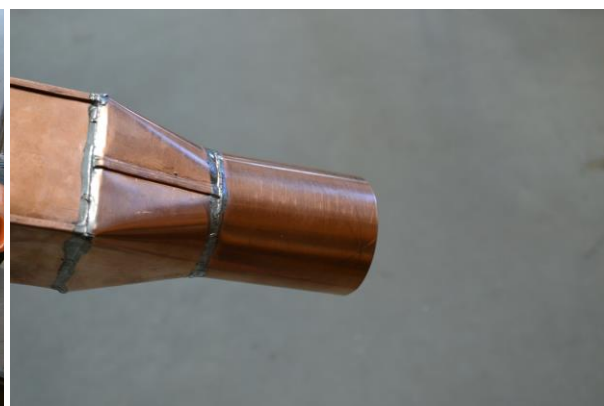
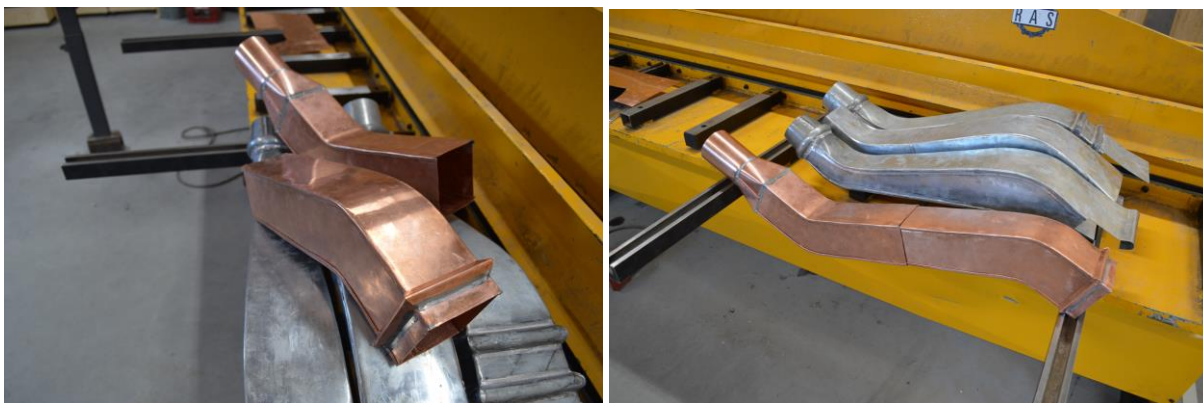
Svanehalsnedløpet i kobber ble laget etter samme mal som tidligere. I tillegg til de to første nedløpene valgte vi å lage denne slik at den rette delen, mellom øverste og nederste vinkel, av nedløpet var justerbart slik at den nedre delen kunne gli utenpå den øvre delen. Malen måtte da justeres noe på den nedre delen. Vi valgte også å lage en overgang til rundt nedløpsrør og en stuss som går inn i det videre nedløpsrøret.

Bildene på foregående side og her viser gangen i arbeidet med nedløpet i kobber. Fra falsing, innvendig loddning, ornamentering, deling av nedløpet mellom vinklene og forskjellen på de fire nedløpene vi laget.

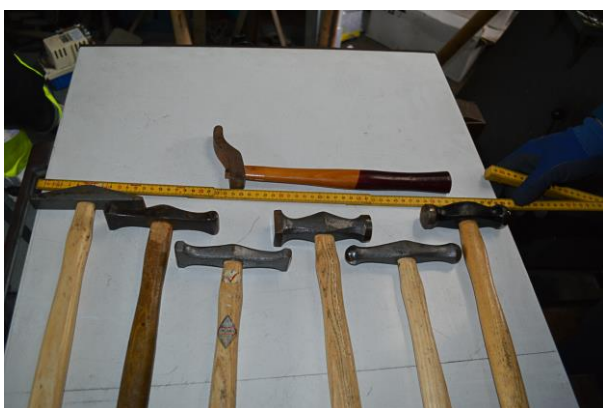
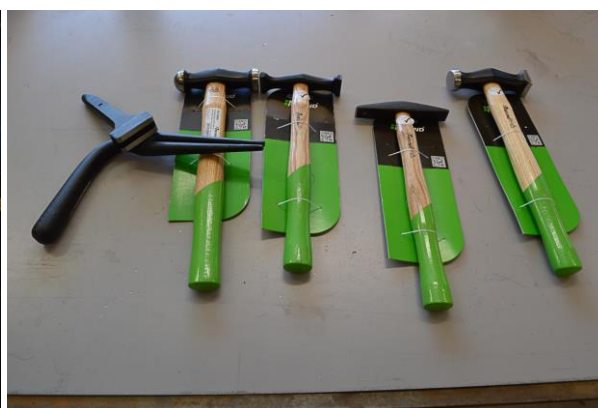
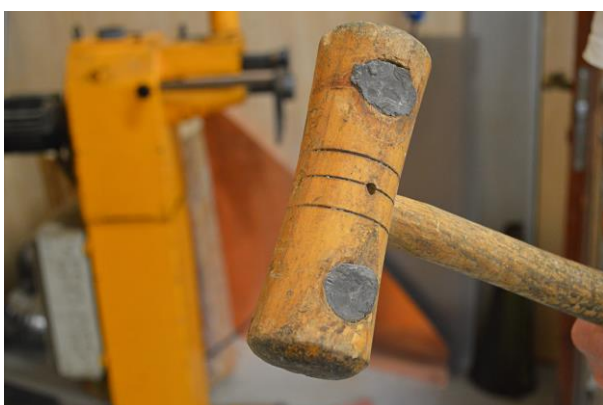
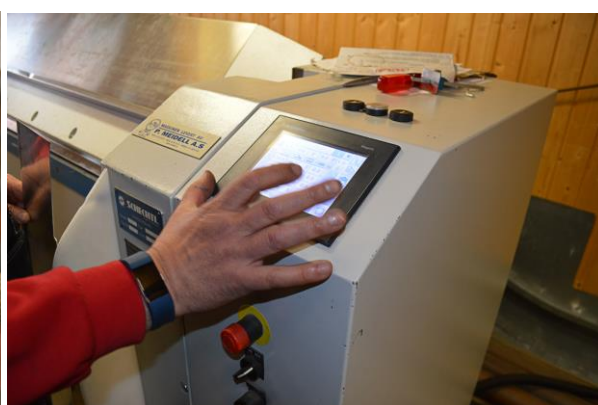
Håndverktøy som hammere og falseverktøy som ble brukt (delvis nyinnkjøpt til verkstedet i Arendal) øverst t.v. og t.h. Nederst (t.v.) et eksempel på selvlaget verktøy, en krokettkølle med blyinnlegg som gir skånsom hamring på flater. Moderne knekkemaskiner som i prosjektet kun ble brukt ved tillaging av rennene, nederst t.h..

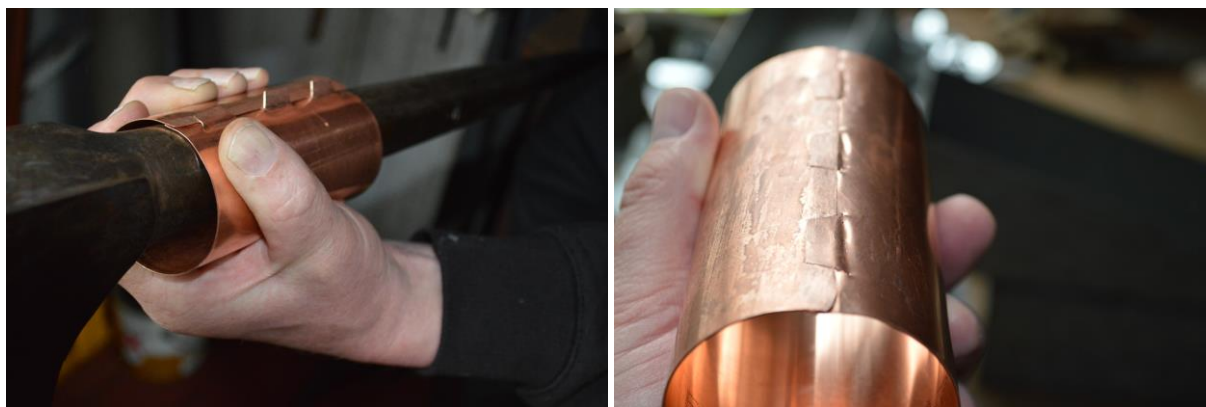
Vi gjorde også fingerskjøting av kobberrør. Dette ble ofte brukt til skjøting av platene i en kaffekjele og lignende, men er overførbart til annet arbeid. Vi klippet ut små hakk i platekantene og banket disse tynne. Deretter ble de satt sammen og til slutt ble de slått sammen. Etterpå skulle de hardloddas. Dette gjorde ikke vi, men skjøtene ble fine og stødige.

*Bildene viser valset kobberrør, lagde fingerskjøter, hakkene som ble hamret tynne og sammenføydd og ferdig rør for lodding.*

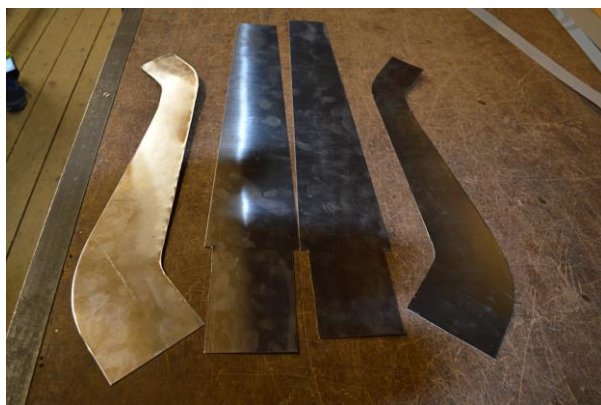
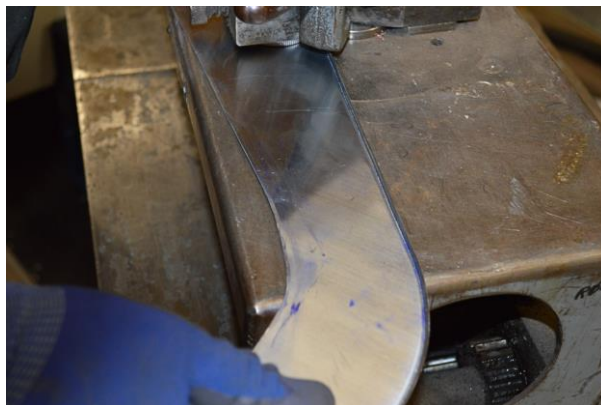
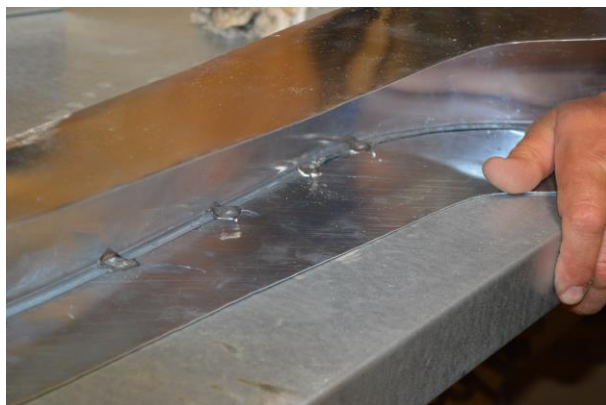
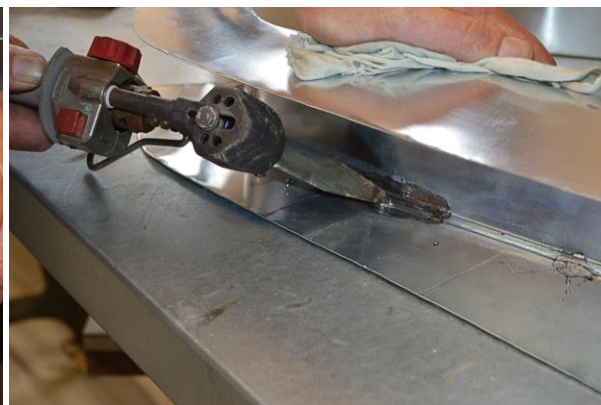
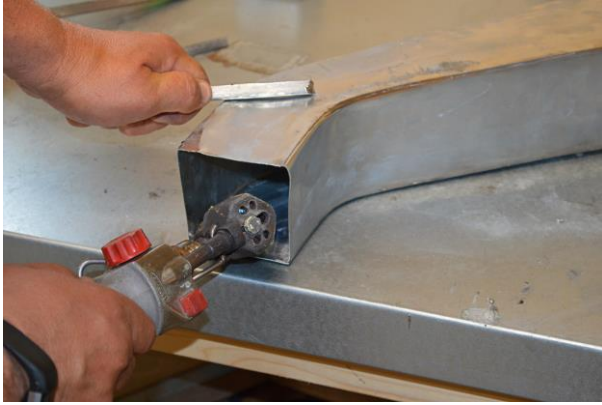
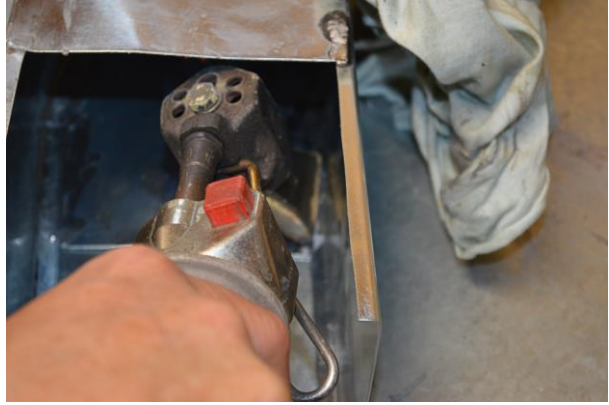
**Et utvalg bilder som viser gangen i arbeidet med nedløpsrør og takrenne**

Her er et utvalg bilder fra tillaging av svanehalsnedløp og takrenne. Bildene er satt sammen fra tillaging av alle fire kopiene, og må sees i sammenheng med bilder vist under de enkelte arbeidsoperasjonene tidligere i rapporten.

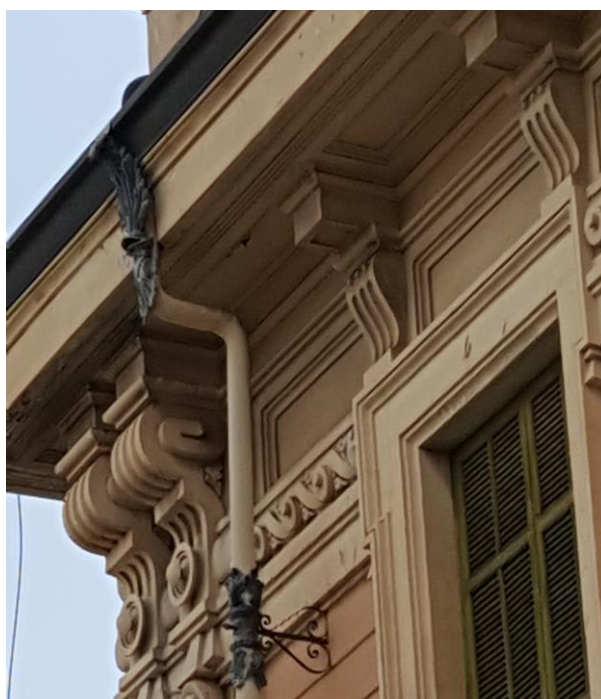
Bildene over viser ornamentering på et nedløp og overløpsslisse formet som en munn ved gesimsen på huset. Bildet t.v. er fra San Remo i Italia. Fra fasade på bygning ved Nytorv i København t.h. Dette viser rikt ornamentering i kobber og med overløpsslisse på rørknekken midt på bildet.

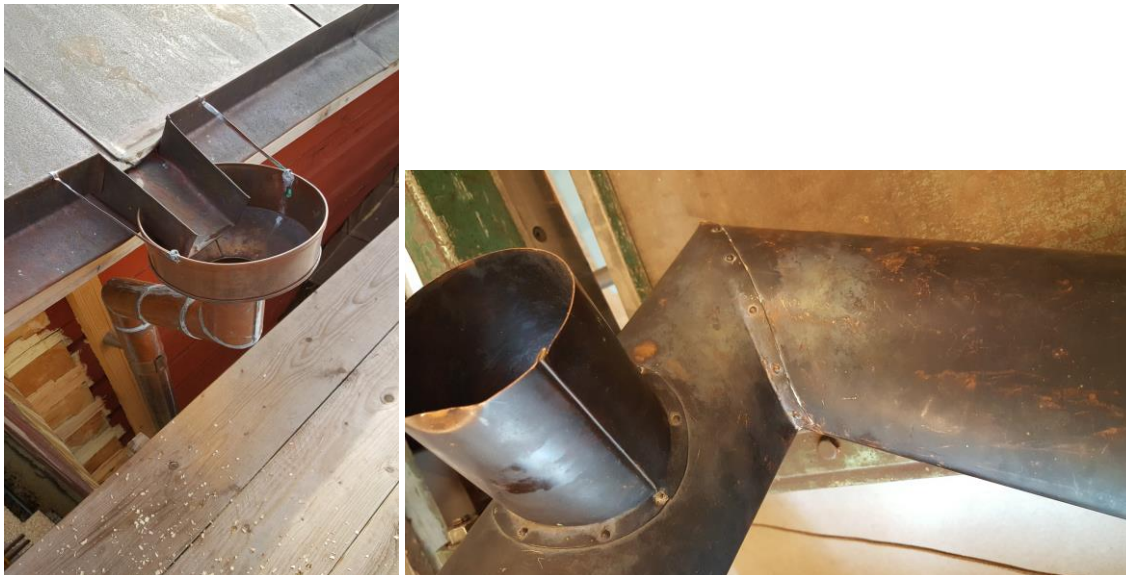
Ved store takflater som samler mye vann er ofte større kummer brukt der nedløpet er. Dette for å sikre at det ikke skjer overrenning. Det er ofte også brukt nagling i tillegg til lodding. Bildene viser kum på nedløpet fra Sverige t.v., og nagling kombinert med lodding fra Danmark t.h.
