**Dokumentasjonsprosjekt - Torvtekt helle-/skifertak,  
Osmundvågen ved Måløy.**

**Dokumentator Kåre Løvoll,  
i samarbeid med Norsk håndverksinstitutt.  
Prosjekt 12 5101 19**

## Rapport frå torvtekt helle-/skifertak i Osmundvågen ved Måløy.

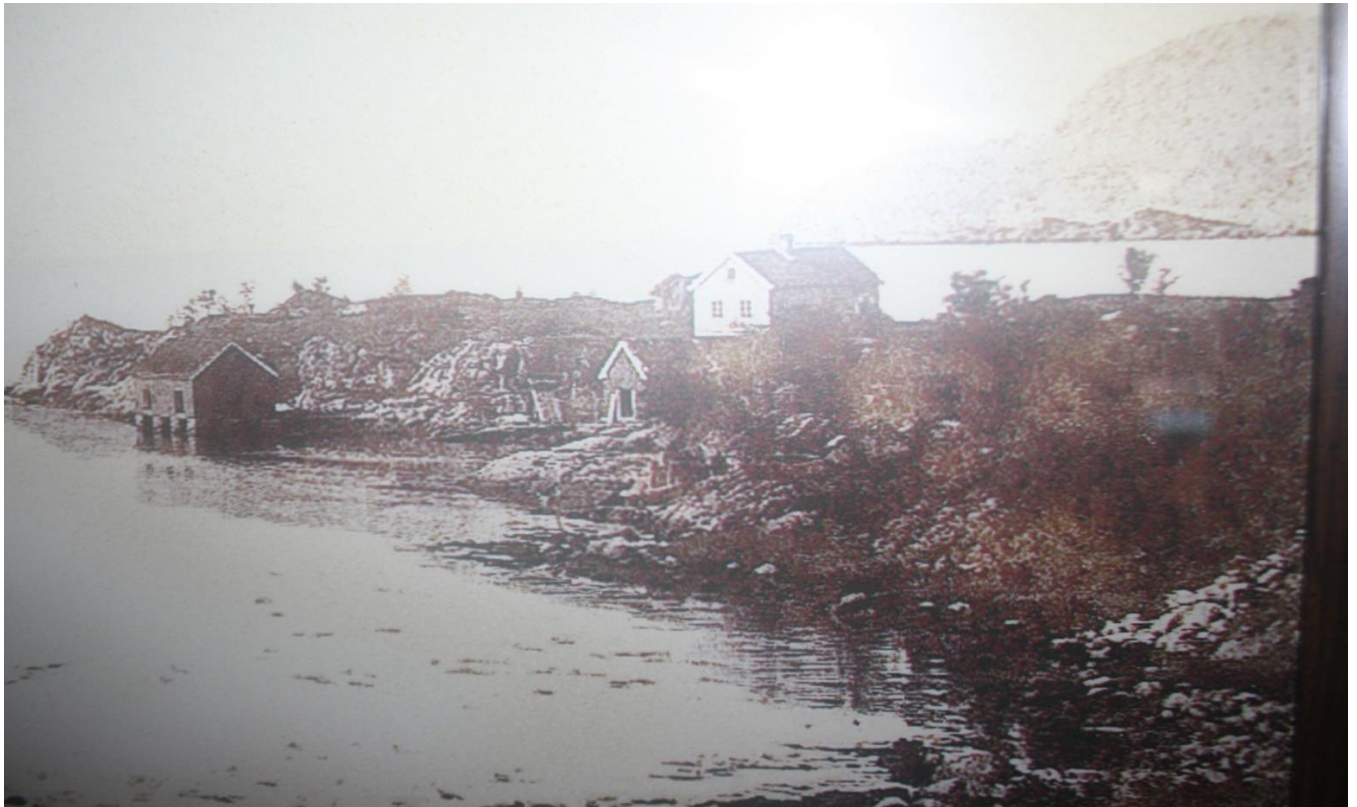
På avstand som på bilete er det ikkje mogleg å sjå at taket ikke er eit vanleg nevertakt torvtak. Det har vindskeier og torvtyngslestein langs gavlar og ei rast meir midt på som truleg er den lyse stripa som viser ganske godt på biletet.

Biletet er truleg frå rett før 1900 og er berre eit utsnitt av eit større bilete som viser heile vågen.

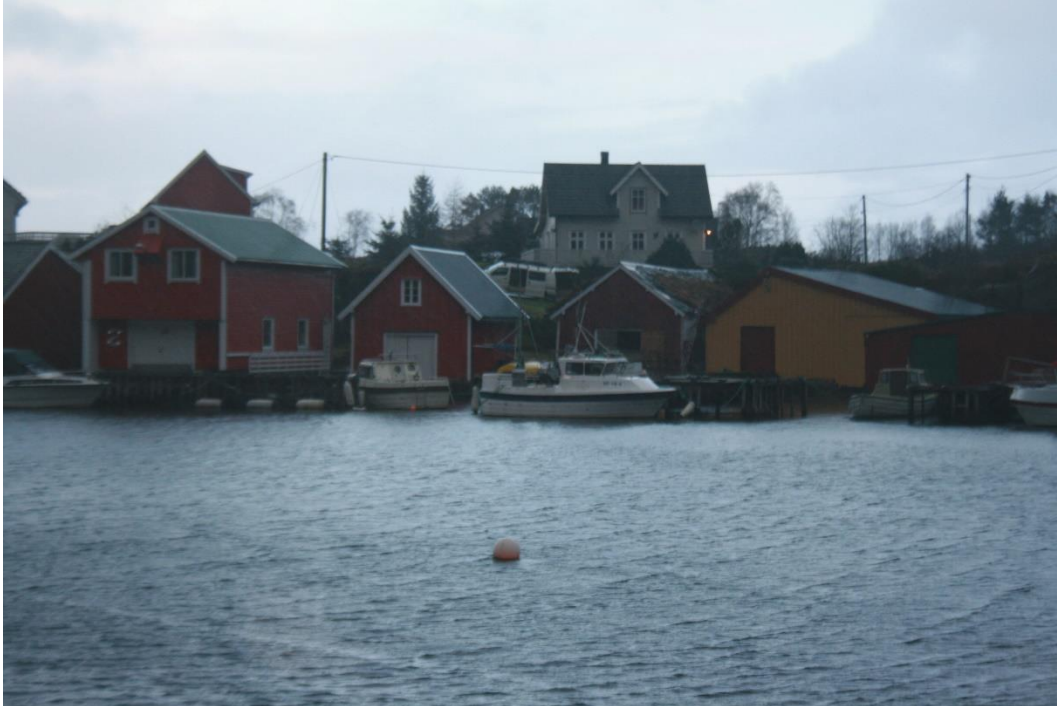
Det aktuelle naustet er nr. 2 frå høgre. Det gule naustet er bygd om lag 15 år seinare og hadde samme konstruksjon og tekking fram til etter 2. verdskrig. Inni all ombygginga står originalkonstruksjonen.

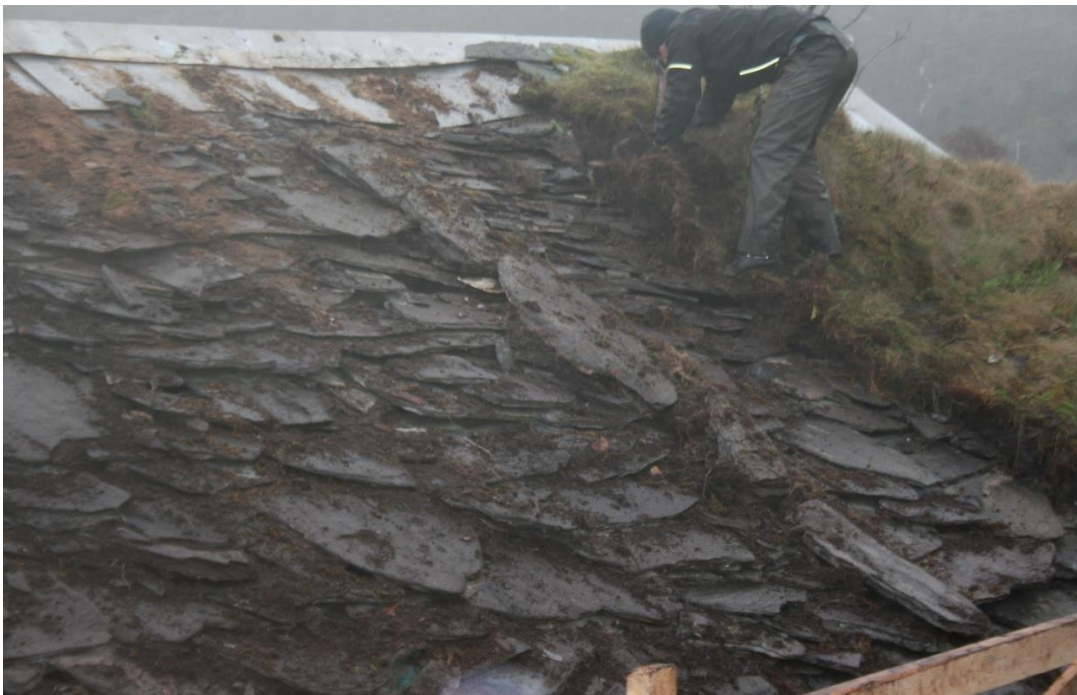
**Sjølve taket er altså tekt med lause heller eller overtekt med torv.**

**Omlag som eit tradisjonelt torvtak der neveren er bytt med heller. Ettersom heller er lite fleksible og har varierende storleik vert legginga likevel rimeleg annleis.**

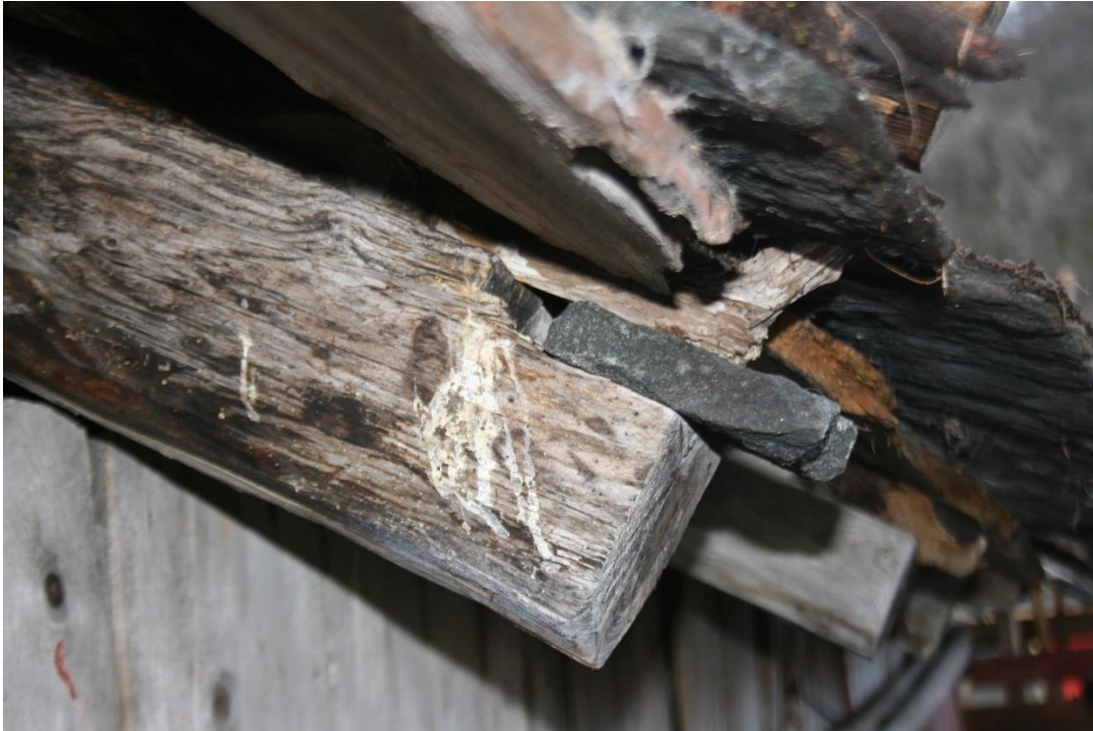
Sperrere har eit hakk for dryppfangarheller som skal beskytte sperra mot at det vatnet som fyl einekrokane skal førast ned på sperra. Oppå sperra og under trodet ligg einekroken som er om lag 40 cm lang og skråar ut i null i øverkant frå ca. 35 mm nede med krokrota. Over krokane ligg trodet. Kombinasjonen av avsmalande krok med tro oppå gjev eit naturleg løft for ufsesteinane slik at dei fell om lag i samme vinkel som dei neste laga med skifer oppetter taket.

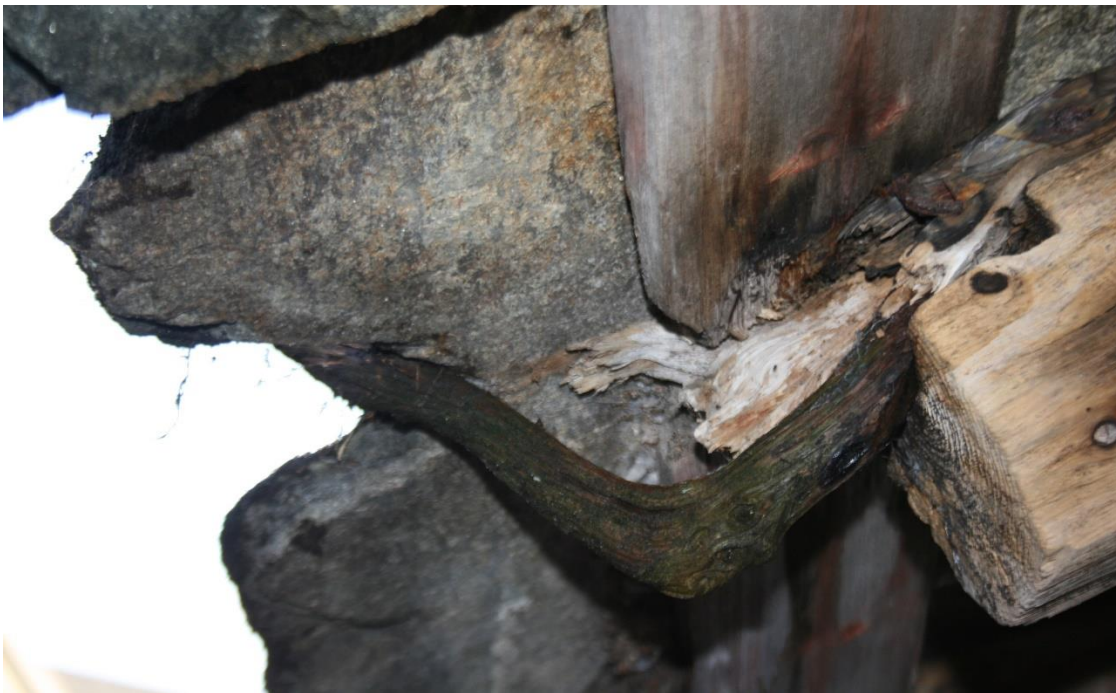
Det er slått inn eit i snitt 4» hakk for krokane (3-5») Her ser me for øvrig at ein ny krok har blitt slått på etter at steinen har fått sige 2».

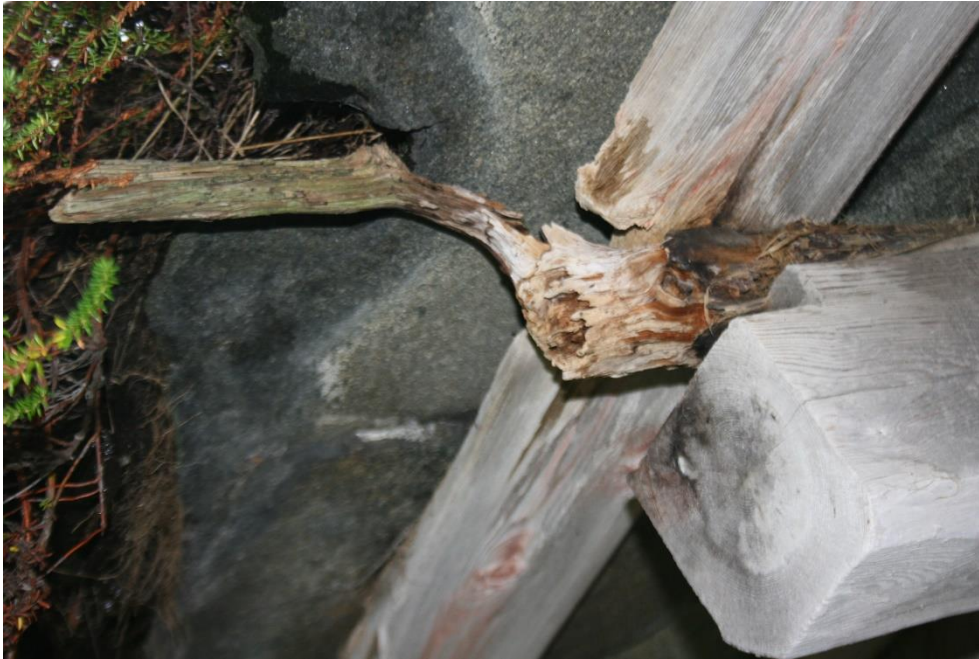
Det kan sjå ut som at krokane har vore plassert slik at innside krokvinkel ligg litt utanom sperreenden og ringtroa nesten innåt kroken. Då kan ein trekke opp neste hellelag omtrent til oppom oppstikk på krokane slik at vatnet som renn ned på ufsesteinskøytane akkurat går klar trodet. Dette var vanskeleg å verifisere då nedste hellerastene var rimeleg skipla. Kanskje har ufsesteinane lege med sidevegs omlegg opprinneleg? (nokre gjer framleis det).

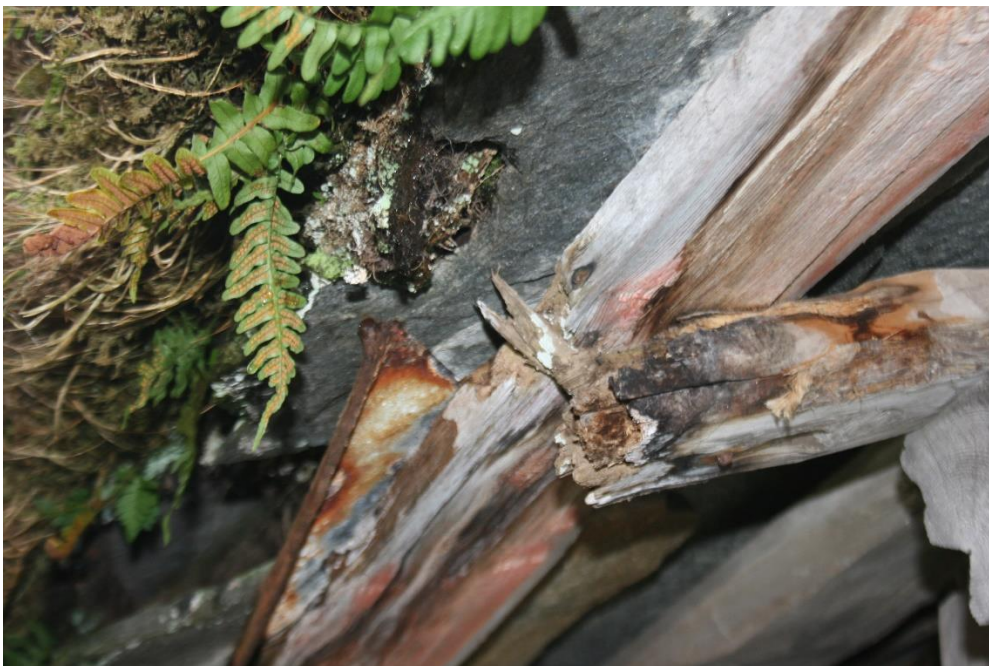
Der sperrene er kortare let dei kroken stikke godt utom sperra.

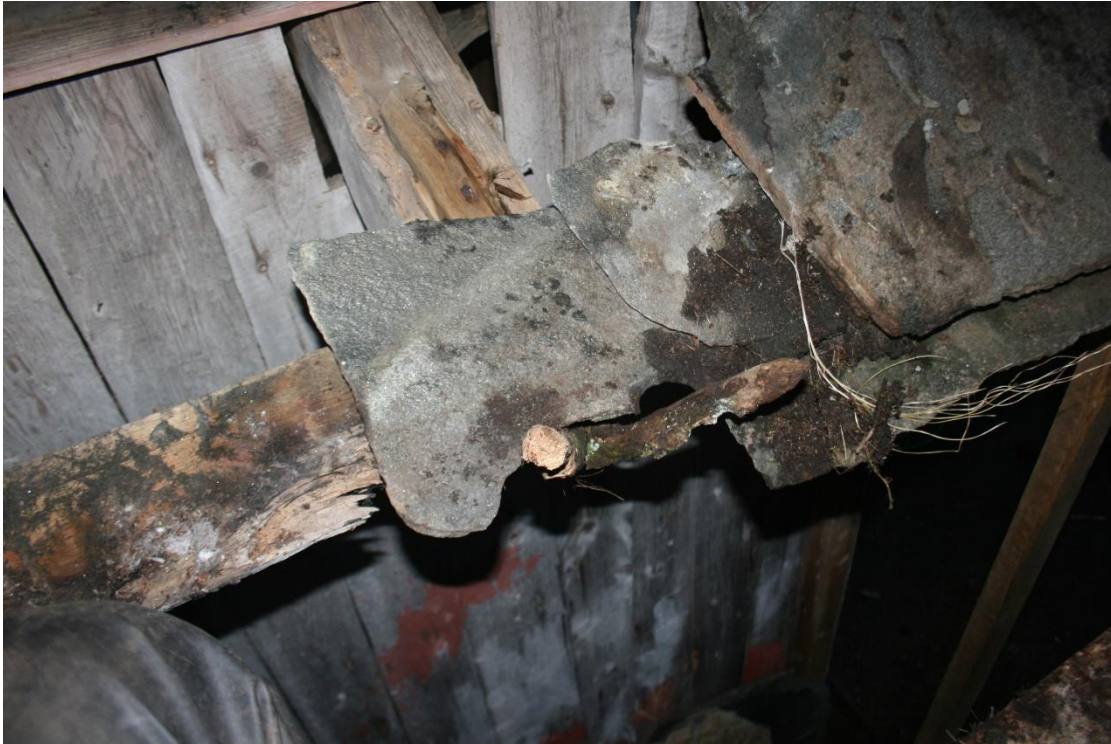
Også ufsesteinane er relativt store, men nokre er som her berre so vidt over 12» høge.  
Her kan det sjå ut til at førsteopptrekket er om lag (naturleg nok) i flukt med krokane.

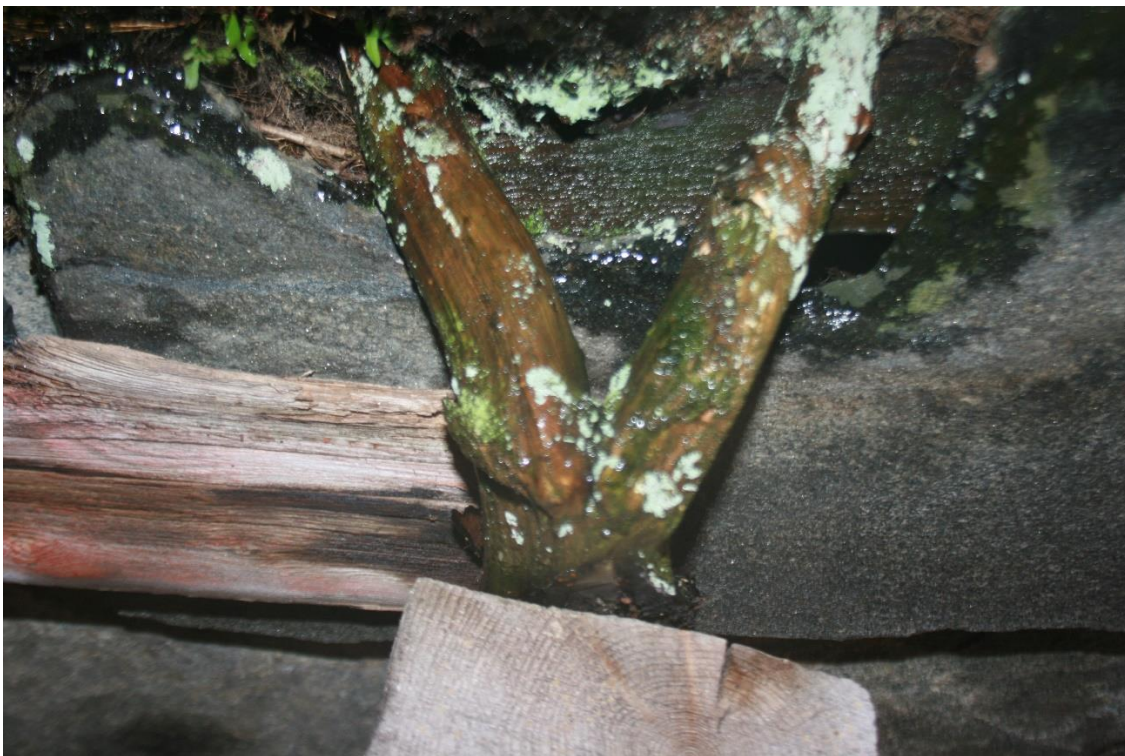
Sett meir nedanifrå.

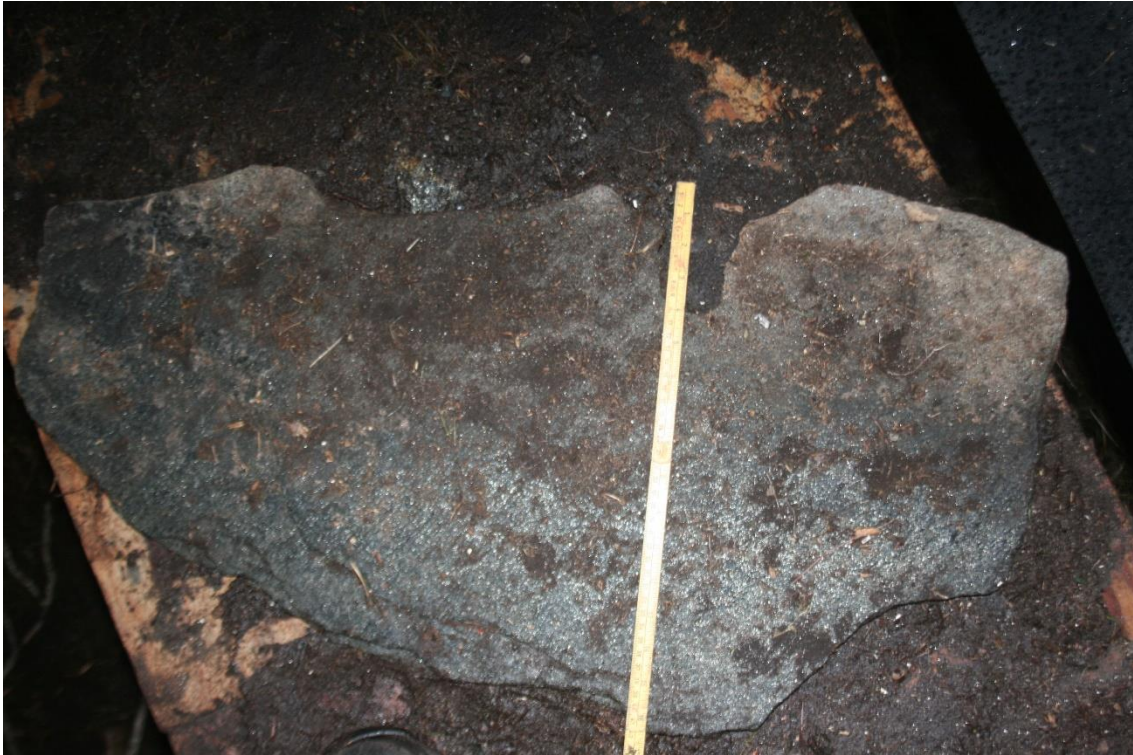
80 x 40 cm om lag, på det største.

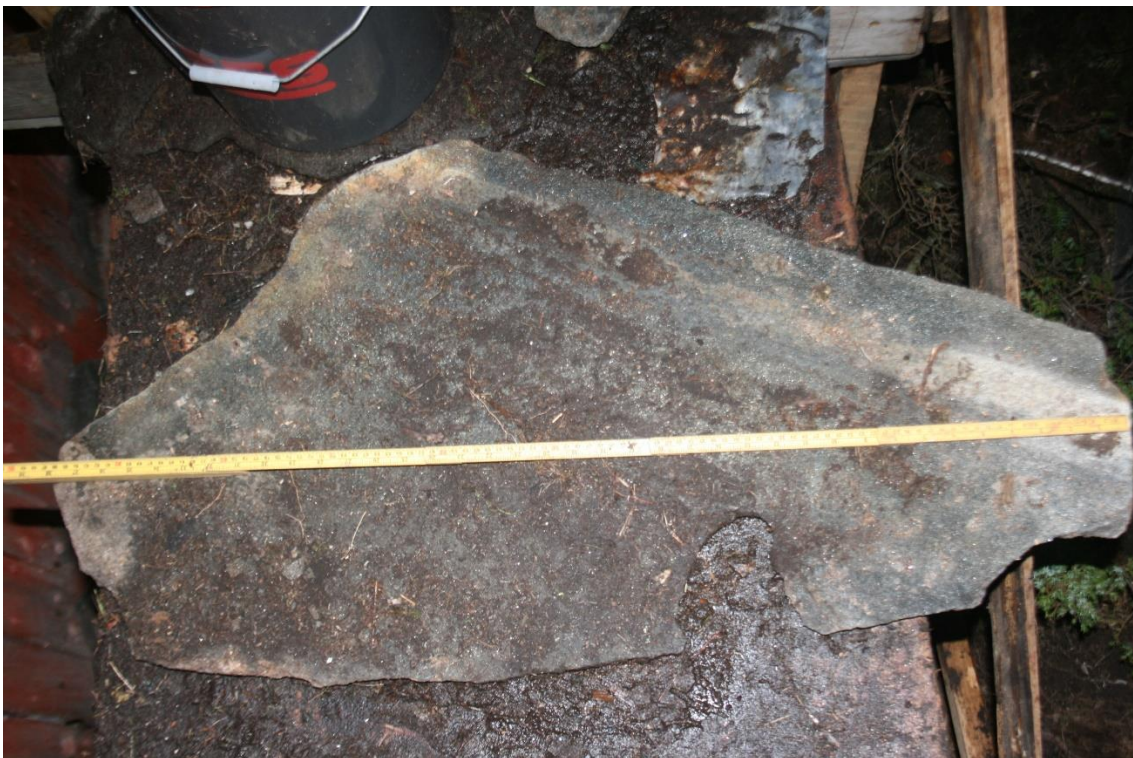
Litt under meteren brei og halvmeteren på det høgaste, rett nok ikkje firkanta som ein ser.

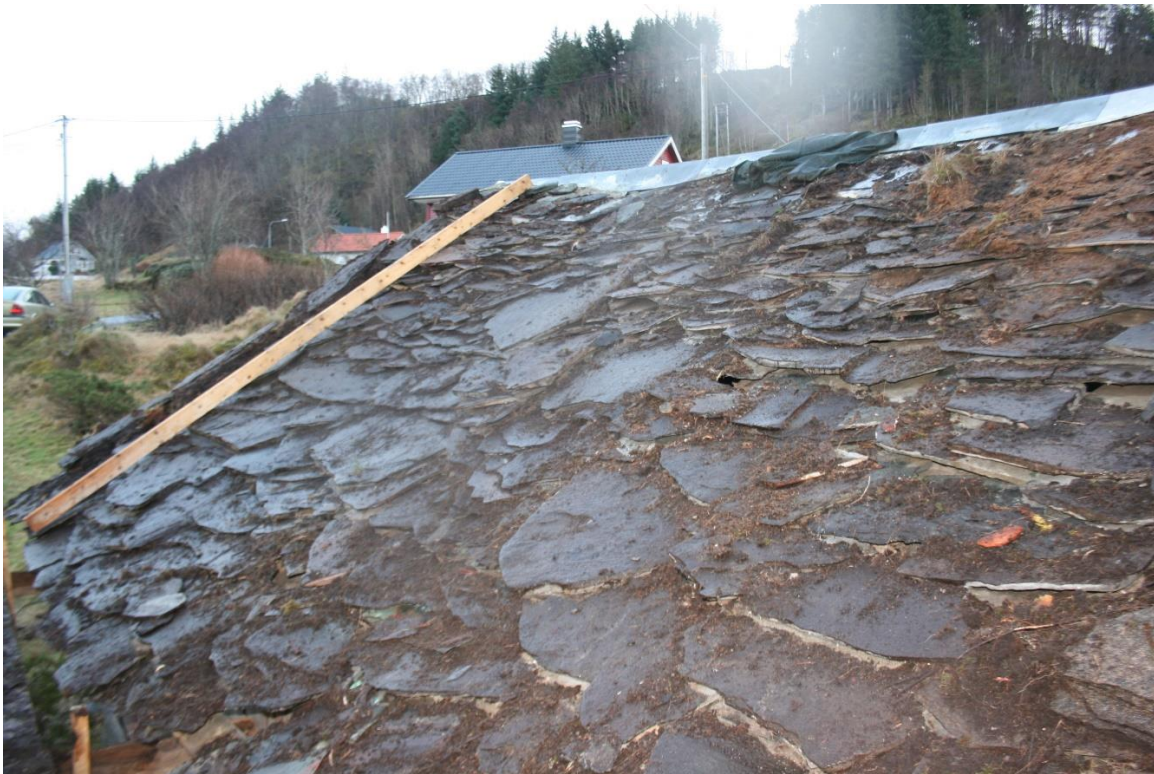
Sjølve leggemåten ser relativt kaotisk ut. Det er vanskeleg å finne system. Noko som eigentleg er logisk når hellene varierer sopass mykje i storleik og dimensjon. Me går ut frå at hellene er lagt på same måte som never i det at det er lagt torv etterkvart som ein får tett tak og slik jobbar seg opp til mønet. Det vert eit slags praktisk-logisk puslespel der målet er tett tak.

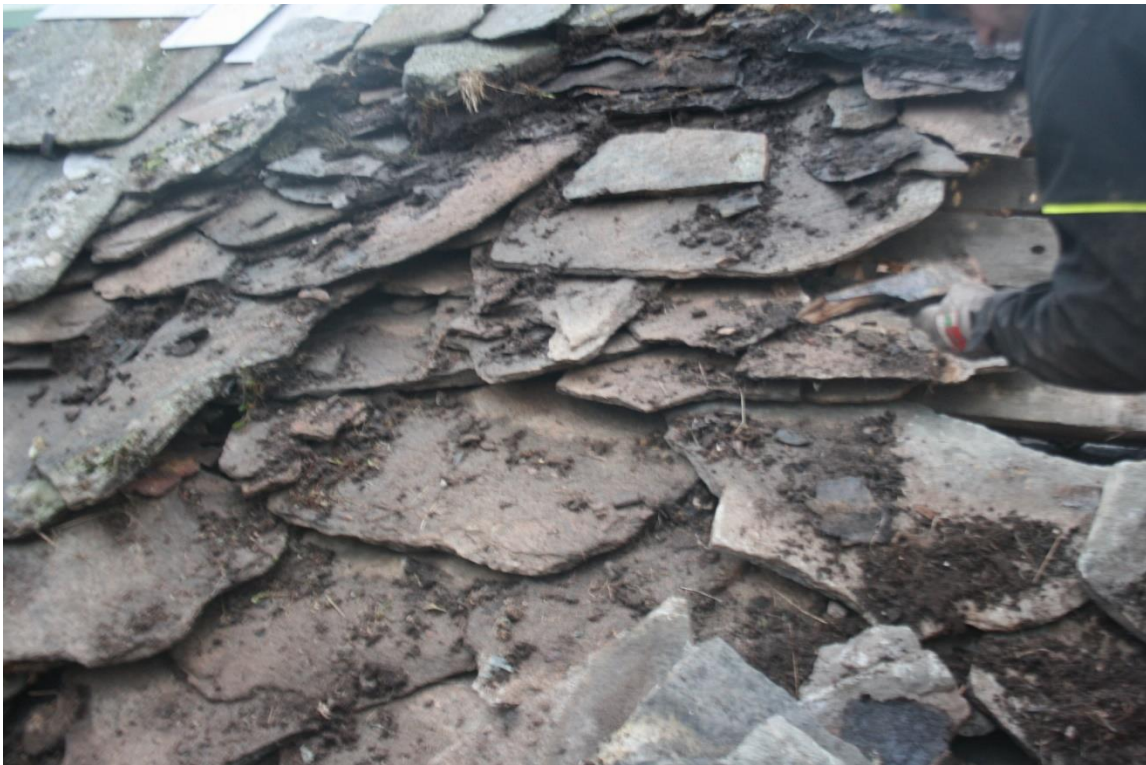
Det er mykje heller rundt 40 x 60 cm, men med stor variasjon i form.

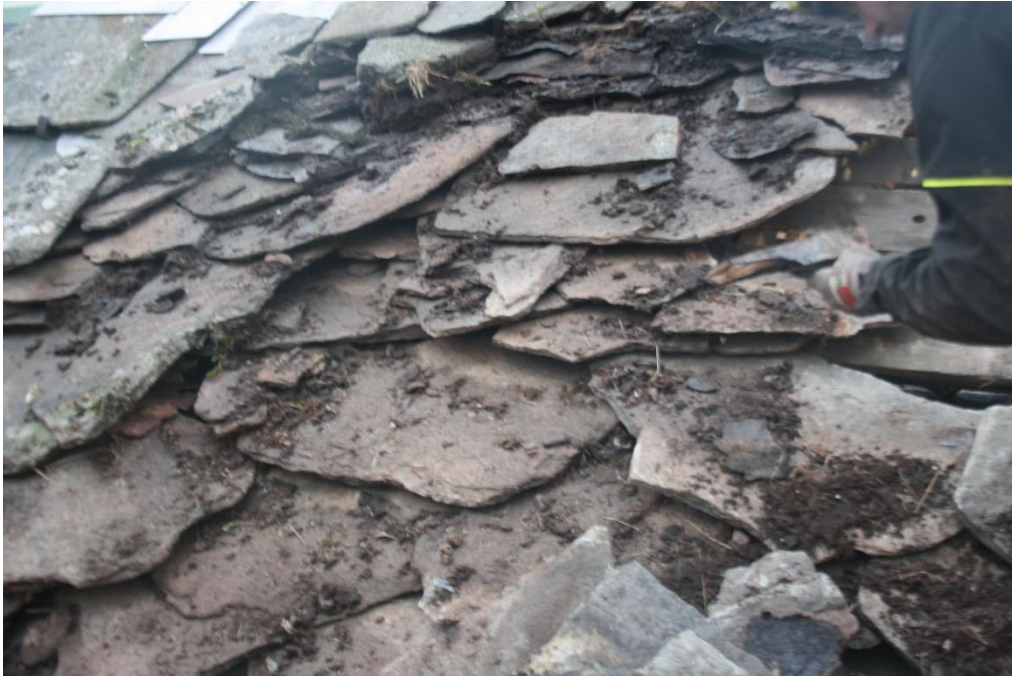
**Nærstudie av lekkasjepunkt. Svakheita til denne tekkinga er knekte og sprekte heller.**

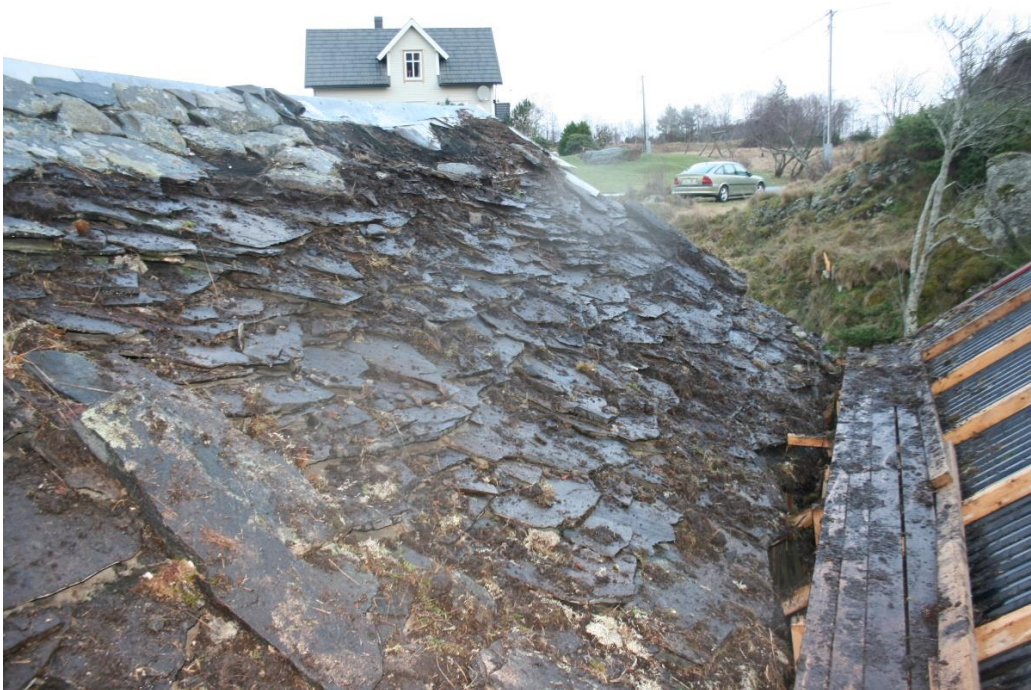
**Det meste av tekkingshellene er lagt liggande slik at dei er breiare enn høge, dette kanskje i motsetning til mange villskifertak?**

Stein rotnar ikkje. Og denne tekkinga er for ein stor del 150 år gamal og det på ytterste Vestland! Problema er knekking/sprekking (sjå over) samt sig (sjå under).

Det må være fleire hundre reparasjonar på dette taket. Det har vore stukke inn never, tjøreppap, ovnsplater, blekk, lappsteinskifer og alt som ellers måtte høve seg.

Når torvhald og torvhaldskrokar rotnar og ikkje vert skifta/vedlikehaldt sig torva og dreg med seg stein, og lekkasjar oppstår. For oss ser det ut til at det er i mønet siginga gir størst utslag, medan hovudproblemet ellers er sprukne/knekte heller.

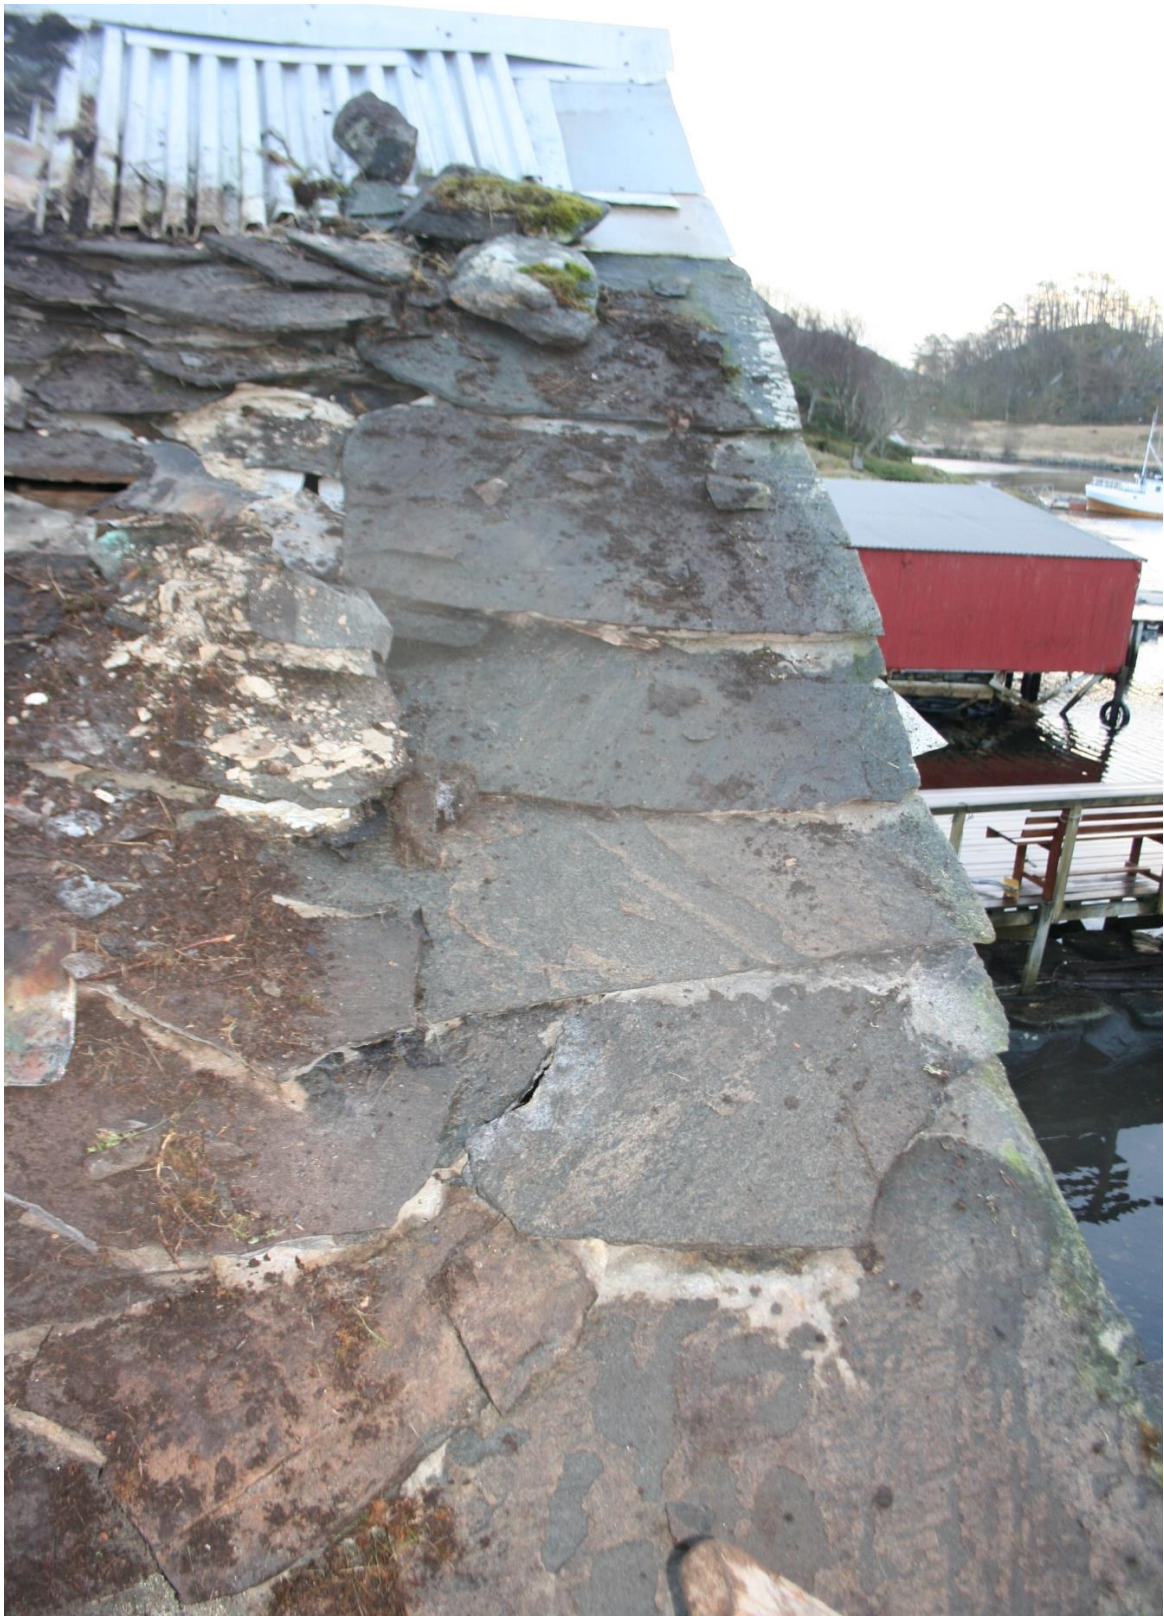
Gavlhellene er jamt over store og meir firkanta enn resten av taket. På gavlen som vender mot vågen (sørvest) er det tilsynelatende ekstra fin og stor stein som ber preg av gjenbruk. På desse steinane finn me, som einaste plass, spor etter opphengshakk. Me finn ellers heller med hakk for torvhaldekkrok fleire stader utover taket. Noko som tyder på at mykje av steinen er gjenbruk.

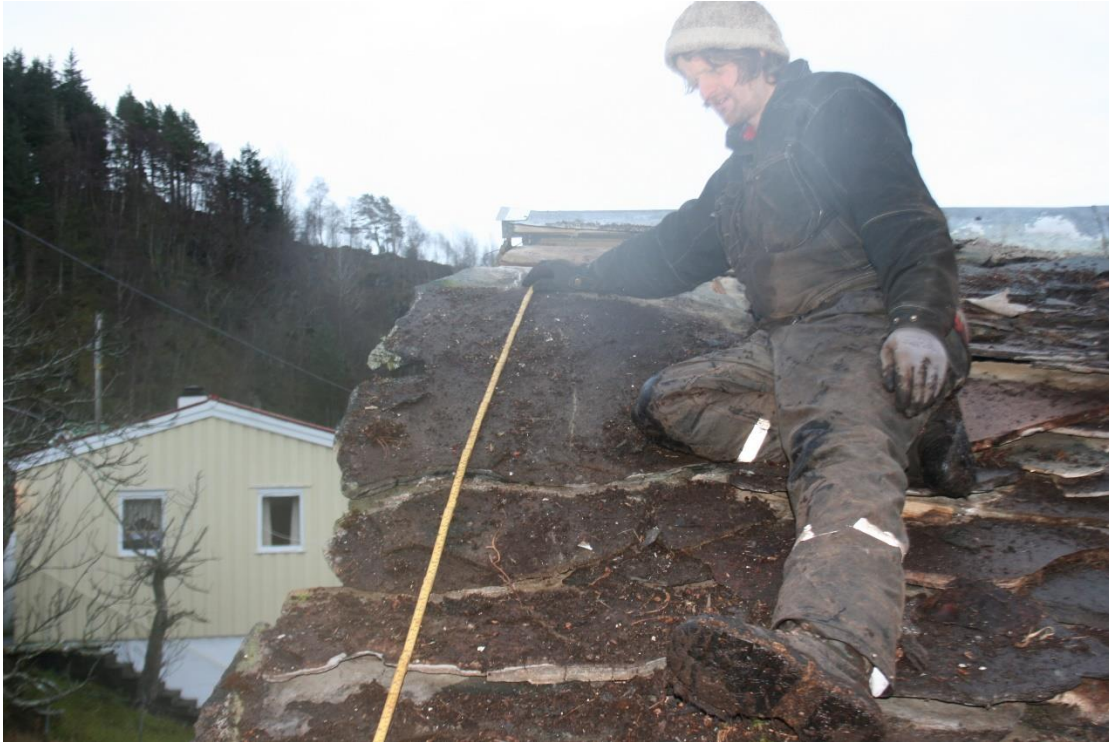
Også på motsett gavl finn me utsorterte store heller, men ikkje so firkantige som på andre gavlen.

Ikkje er det opphengshakk heller og hellene på denne gavlen glir meir inn i heilheita i fasong og utforming.

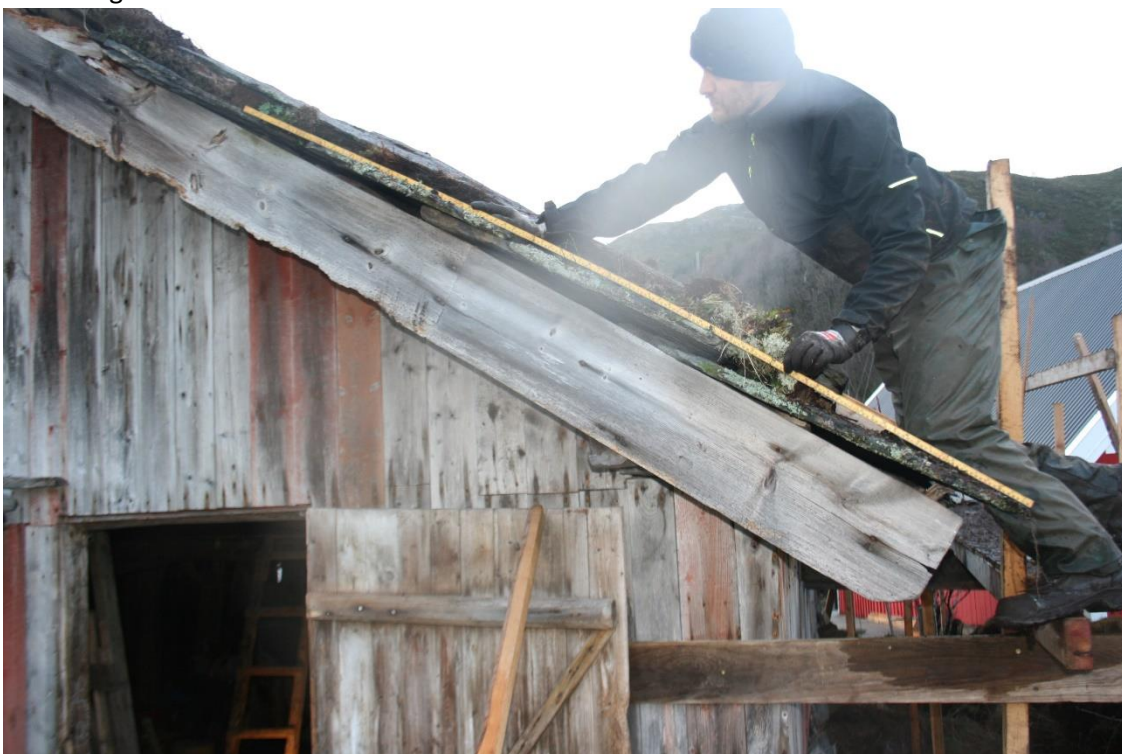
Jamt over store heller med rimeleg rett kant ut. Takvinkelen vart målt til 33 grader, men kan ha vorte endra grunna sig. Bør gjerast betre og fleire målingar.

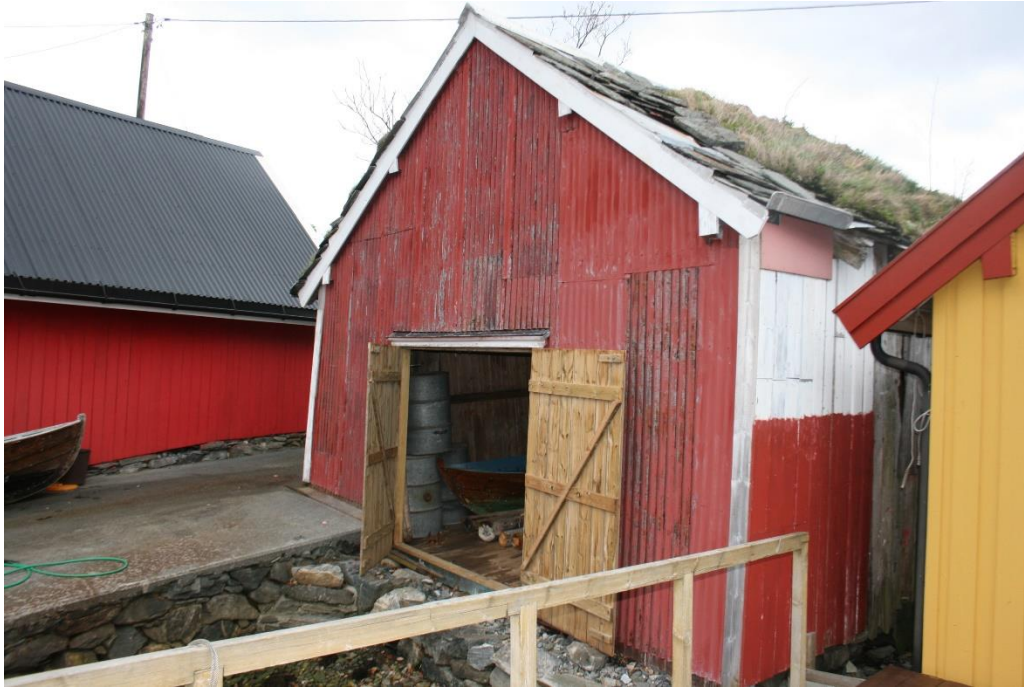
**På sjøsida er utstikket 1-2».**

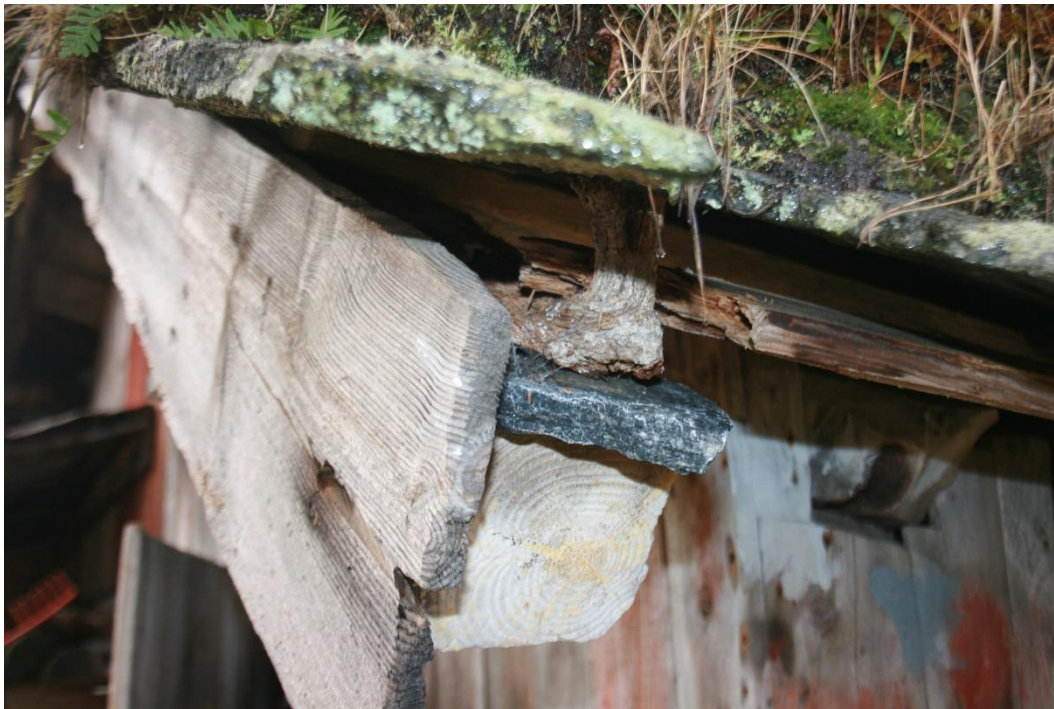
**Medan det på oppsida varierer frå underkant 2 til overkant 3 tomnar.**

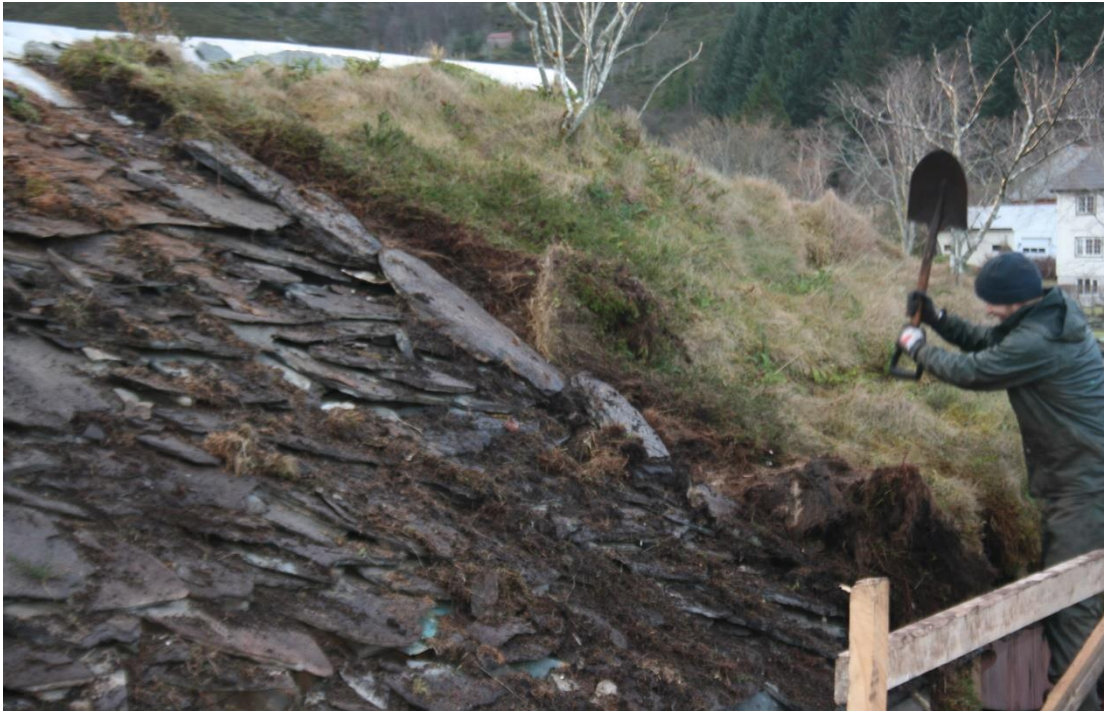
Torva har ei blanding av lyng og gras og etterkvart nokre tre. Den er har godt samhald og var, som biletet kanskje illustrerer, tung å dele opp.

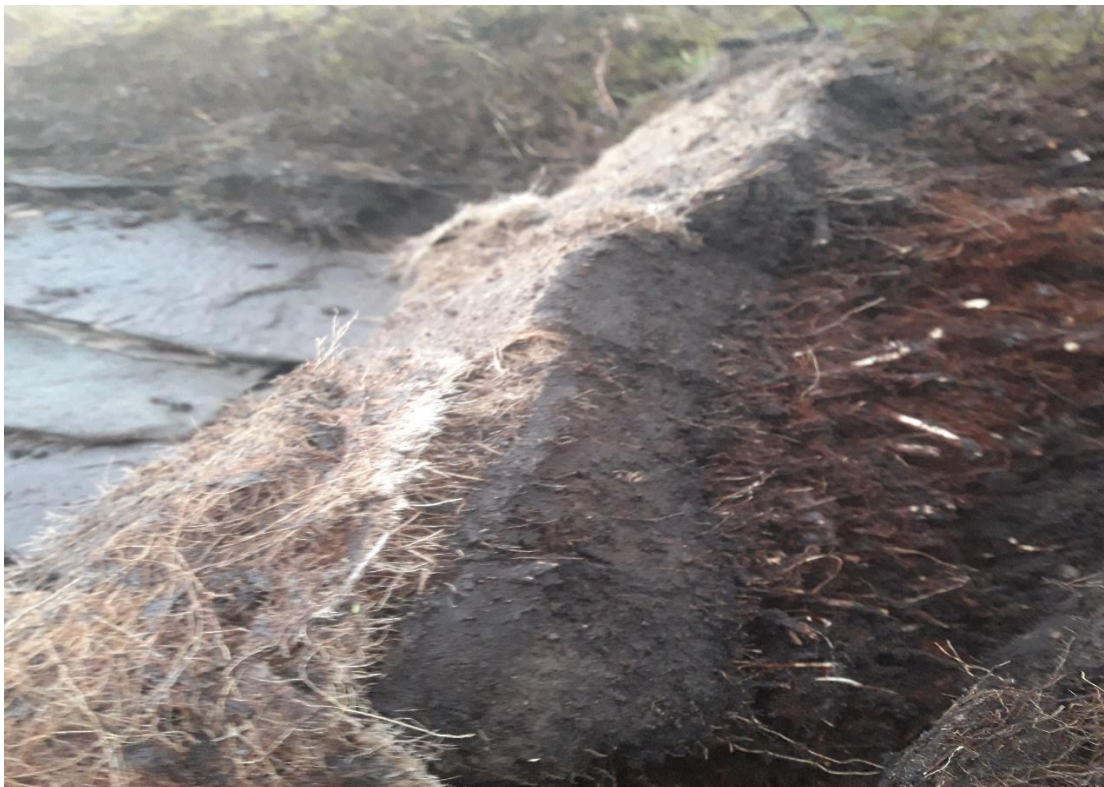
Torvjorda er svart og kompakt med eit rikt samhald av røter.

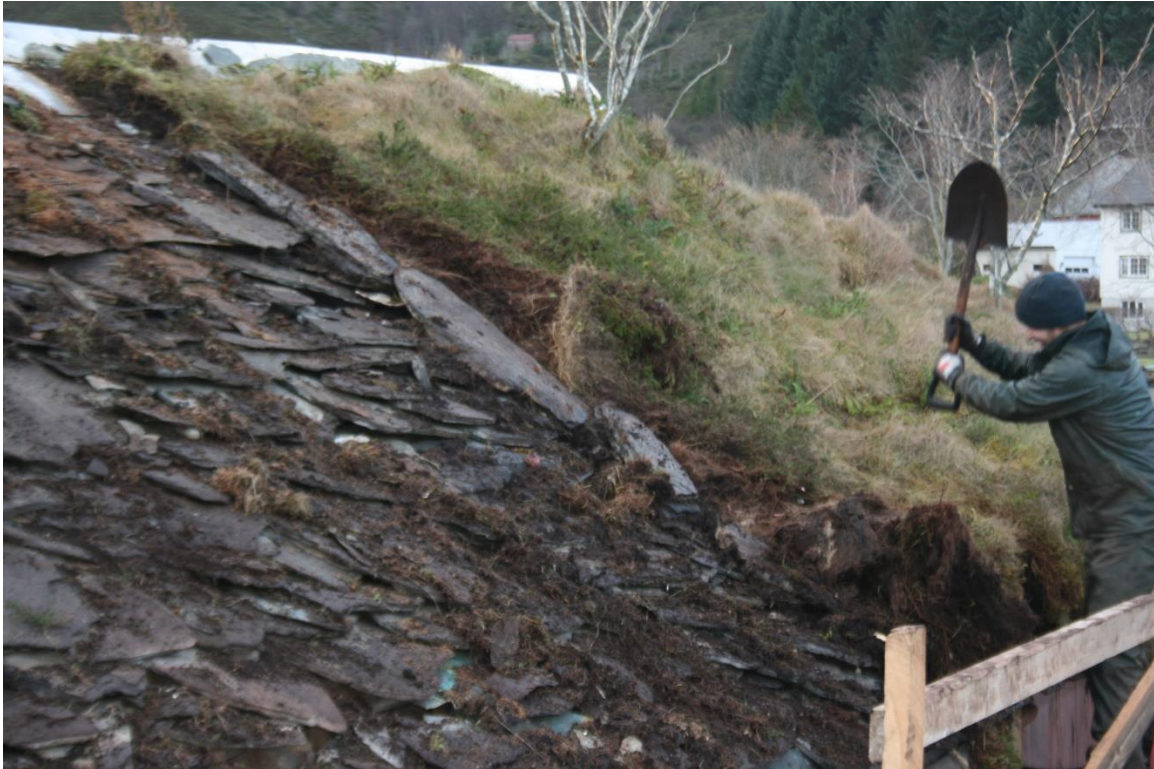
Det har truleg vore tyngsle-steinraster på begge gavlar samt ei rast meir midt på. Me fann tydelege raster på begge sider av midt-rasta og øverste gavl, men ikkje på sjøsida der det heller ikkje var att torv.

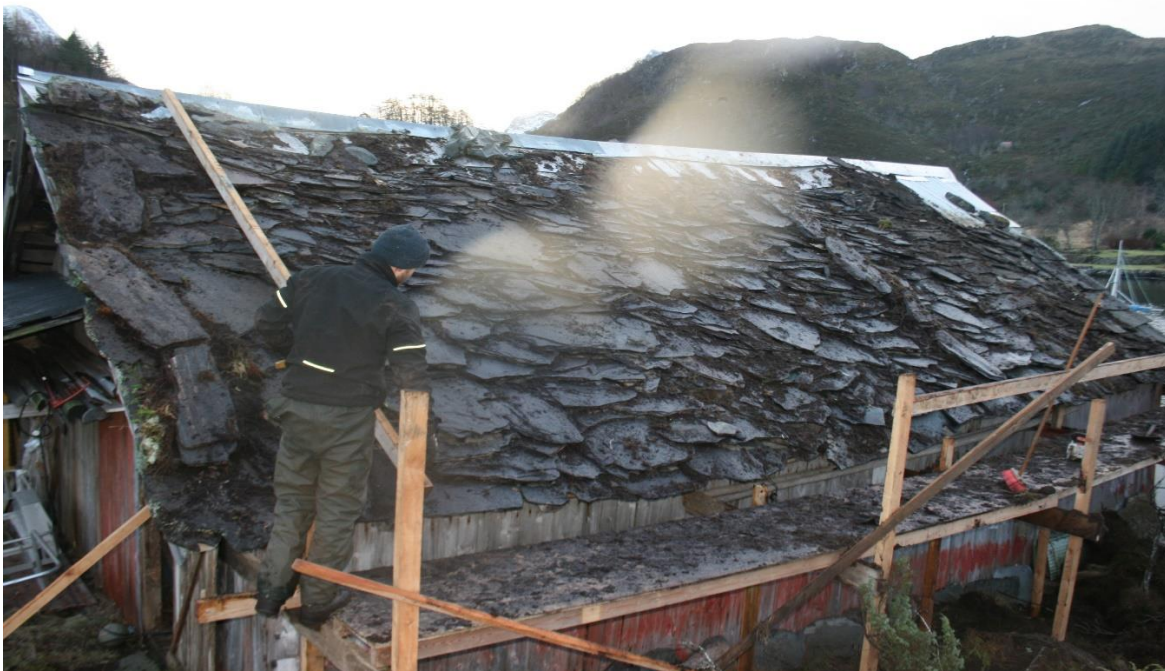
Her ser me tyngsle-steinane til venstre langs gavl og til høgre for midten. Rasta til høgre er plassert rett over ein bet. Truleg for å få mest mogleg av takvekta direkte ned i konstruksjonen.

Desse steinane er ganske tjukke på dimensjon og ganske langsmale: 5-8 cm tjukke 30-40 cm breie og 40-90 cm høge.

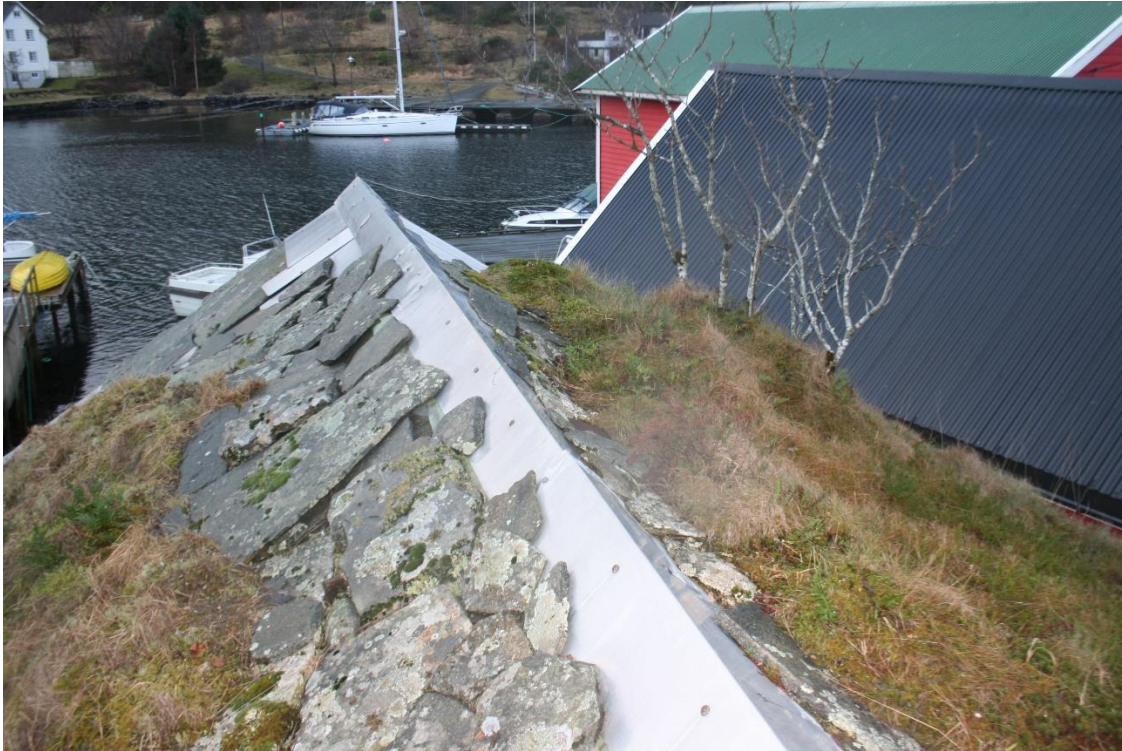
Mønet er no tekt med møneblekk, nedanfor er det ein kombinasjon av plast, blekk, støypejarnsplater, never og papp m.m. som er tynga ned med stein. Denne steinen ser ut til å være ein god miks av takheller og tjukkare steinheller.

Originalt veit me at mønet var torvtekt. Det er naturleg å tenke seg at sjølve mønet var nevertekt, men dette har me ingen fysiske indikasjonar på.
