**Dokumentasjonsprosjekt - Torvtekt helle-/skifertak,  
Osmundvågen ved Måløy.**

**Dokumentator Kåre Løvoll,  
i samarbeid med Norsk håndverksinstitutt.  
Prosjekt 12 5101 19**

## Rapport frå torvtekt helle-/skifertak i Osmundvågen ved Måløy.

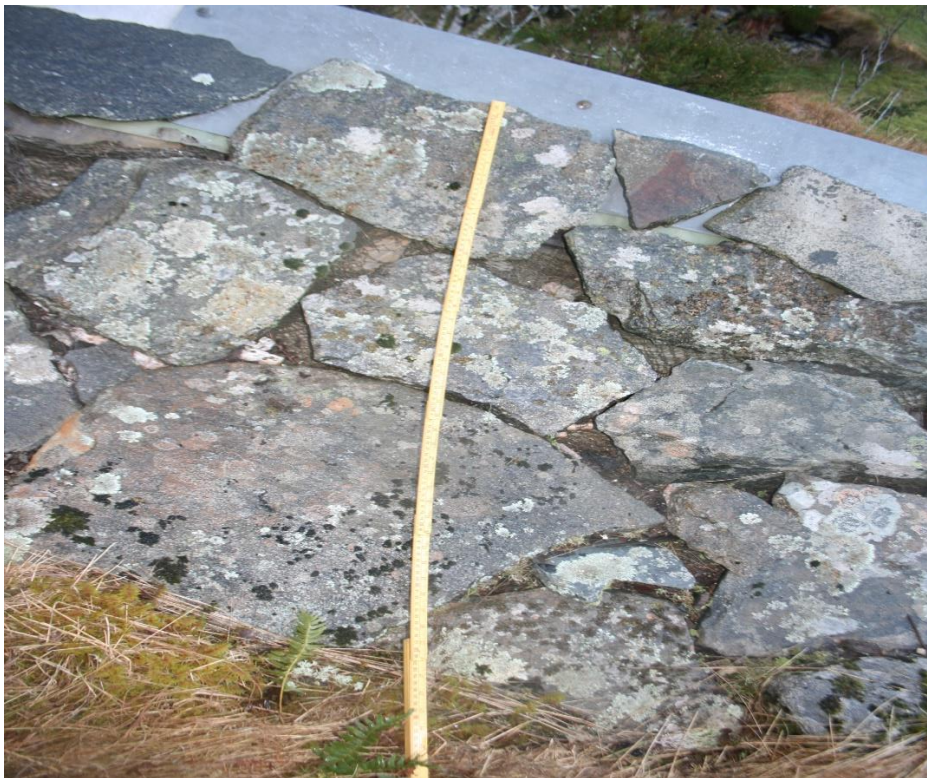
Mønet er no tekt med møneblekk, nedanfor er det ein kombinasjon av plast, blekk, støypejarnsplater, never og papp m.m. som er tynga ned med stein. Denne steinen ser ut til å være ein god miks av takheller og tjukkare steinheller.

Originalt veit me at mønet var torvtekt. Det er naturleg å tenke seg at sjølve mønet var nevertekt, men dette har me ingen fysiske indikasjonar på.

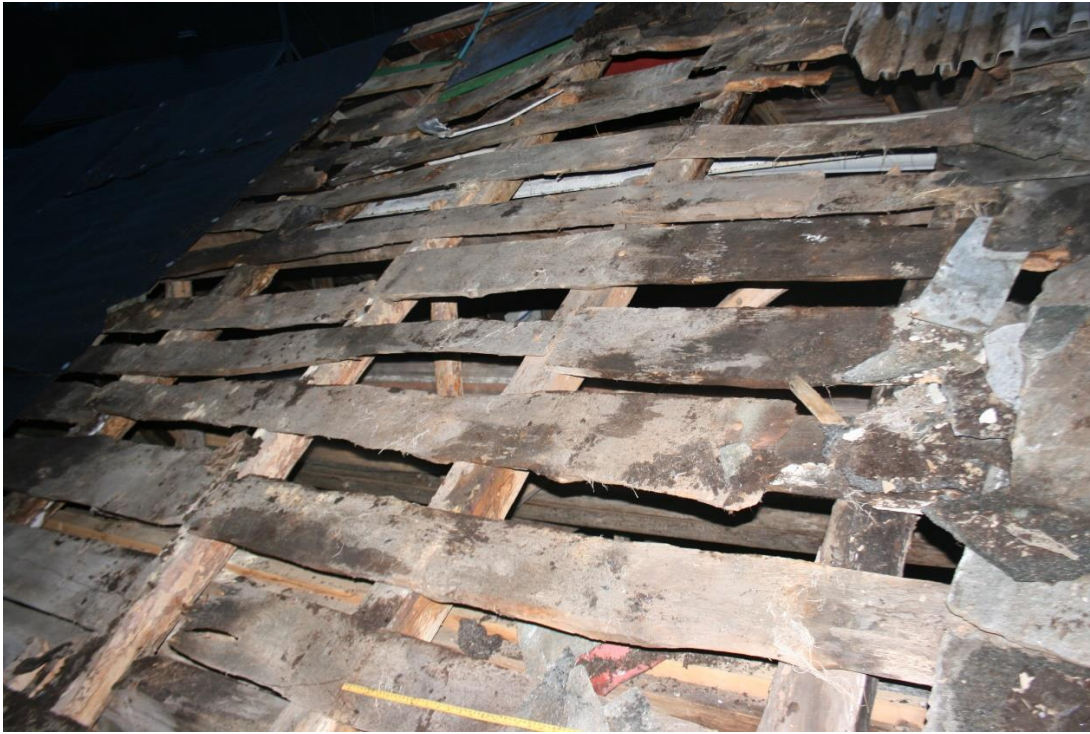
**Trodet er lagt opp etter eit ujamnt lekterprinsipp. Snitt-avstanden er 4» og sjølve trodet er 1» ukanta ca. 8-10». I tillegg er det sjølvstomt mykje gjenbruk.**

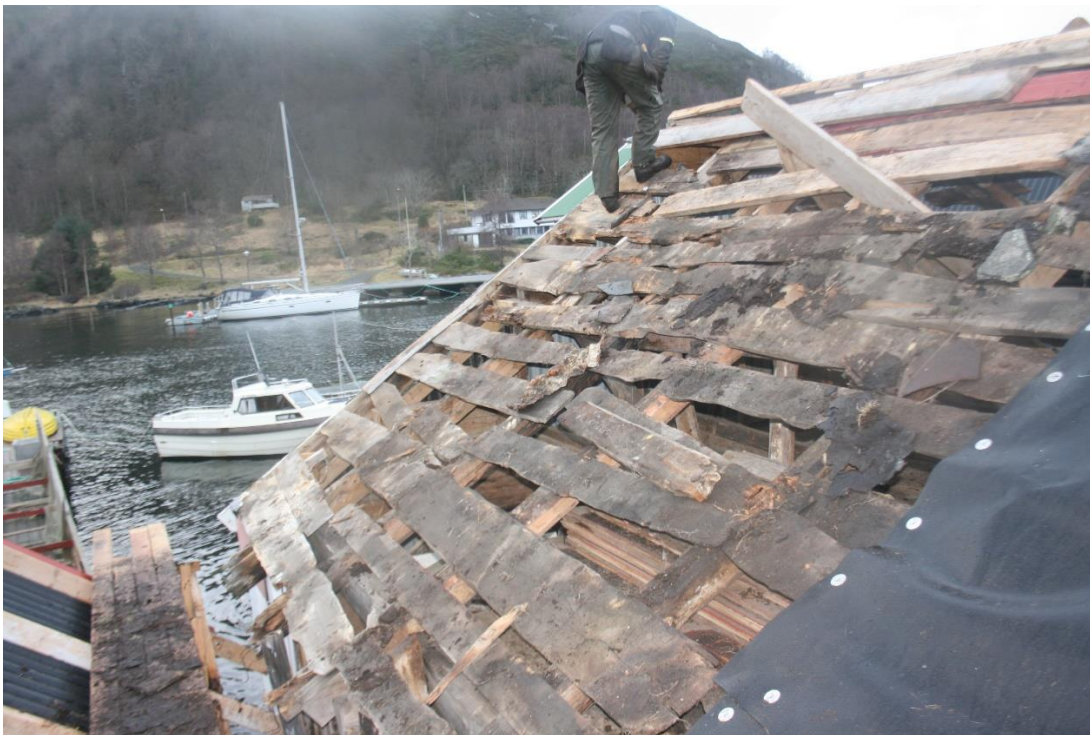
**Nokre stader bryt legginga med lekterprinsippet og er lagt heilt tett to og to.**

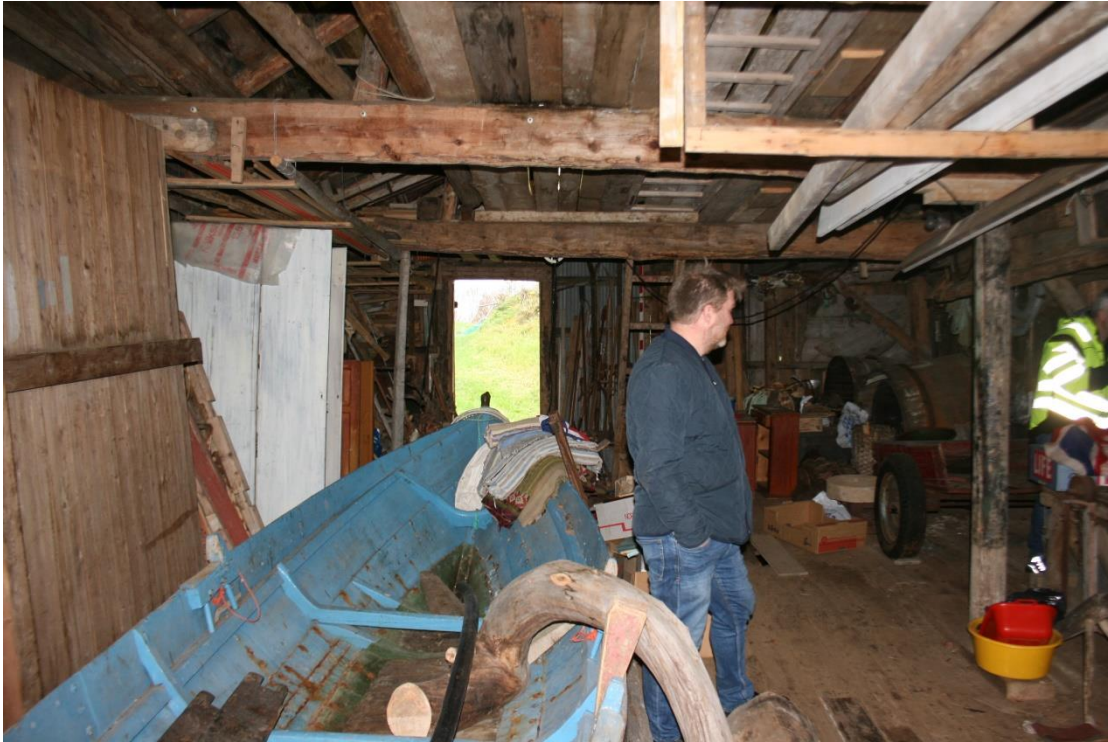
Dette er ein sokalla grindkonstruksjon bestående av 4 grinder (stavpar forbunde med ein bete og avstiva med skråband.) Nedpå grindene er det felt ei raft på kvar side.

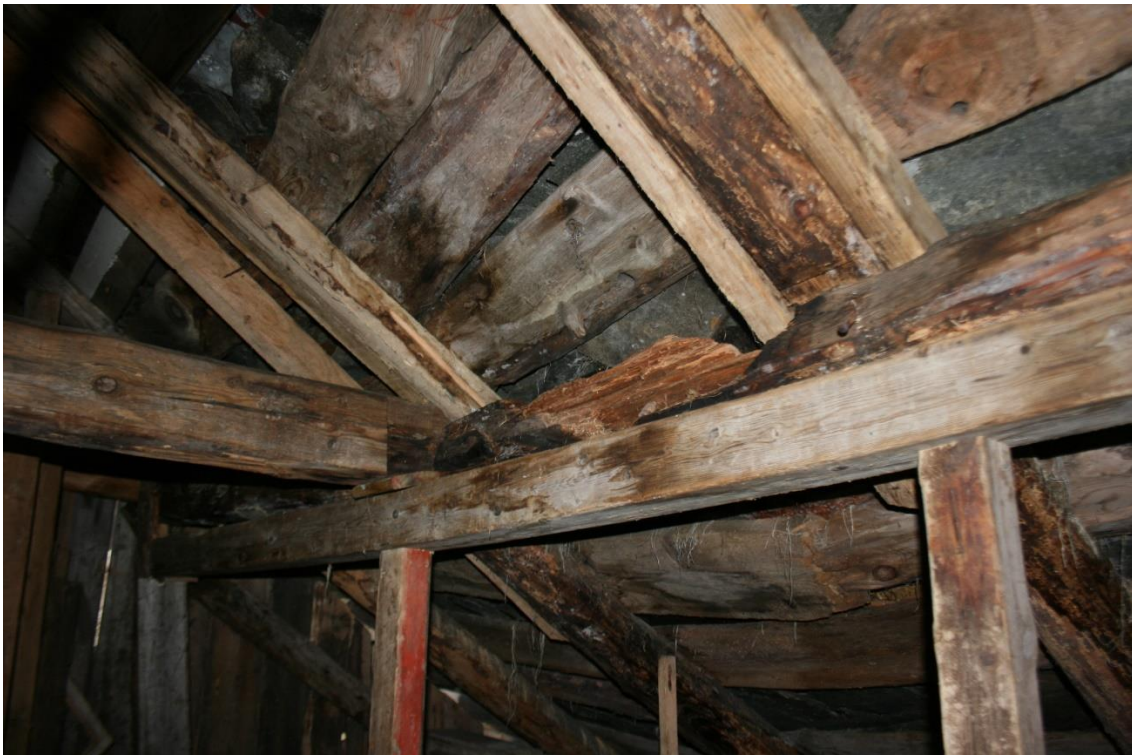
I tillegg er det ein ås meir mot midten på kvar side som er stava ned i beten og låst med nokre tverrtre. Originalåsen er roten og forsterka med nyare under.

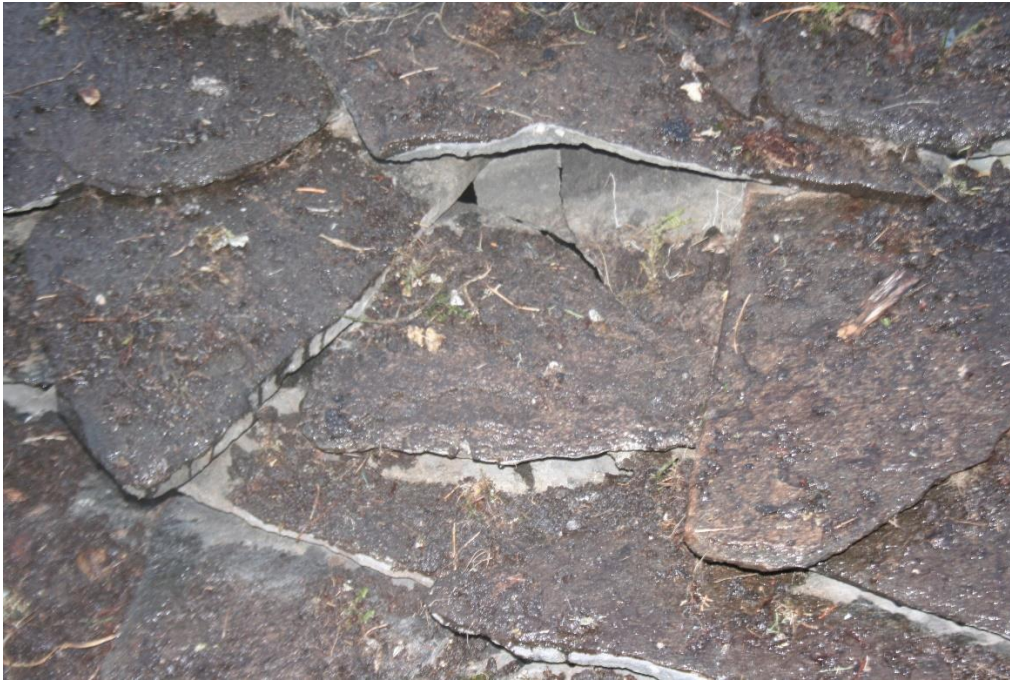
Stein rotnar ikkje. Og denne tekkinga er for ein stor del 150 år gamal og det på ytterste Vestland! Problema er knekking/sprekking (sjå over) samt sig (sjå under).

Det må være fleire hundre reparasjonar på dette taket. Det har vore stukke inn never, tjøreppap, ovnsplater, blekk, lappsteinskifer og alt som ellers måtte høve seg.

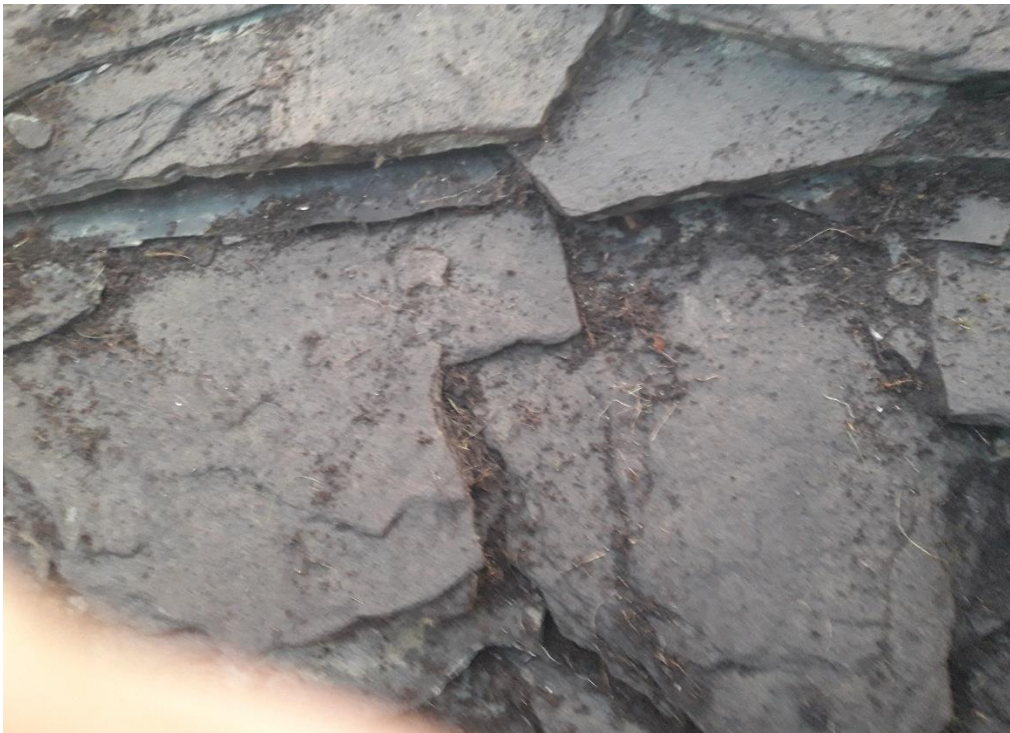
Når torvhald og torvhaldskrokar rotnar og ikkje vert skifta/vedlikehaldt sig torva og dreg med seg stein, og lekkasjar oppstår. For oss ser det ut til at det er i mønet siginga gir størst utslag, medan hovudproblemet ellers er sprukne/knekte heller.
