GJØRTLERENS ARBEID I KIRKEROMMET

**LYSEKRONE FRA
KVITSEID
GAMLE KIRKE**

Vurdering Lysekrone

Kviteseid kirke

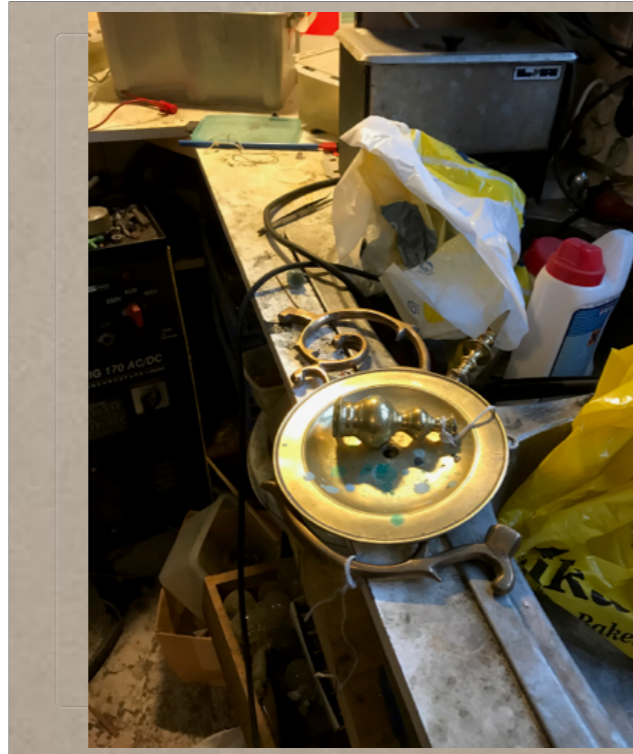
**LYSEKRONE FRA
ODDERNES KIRKE
NEVNT I INVENTARLISTE
FRA 1774**

Lå på kirkegulvet en morgen!

Seks armer var brukket, tallerkner var skjeve og knekt og lyspiper og spir var ødelagt i festene
Det er når man har bruk for bildene oppdager man hva som egentlig ble med!

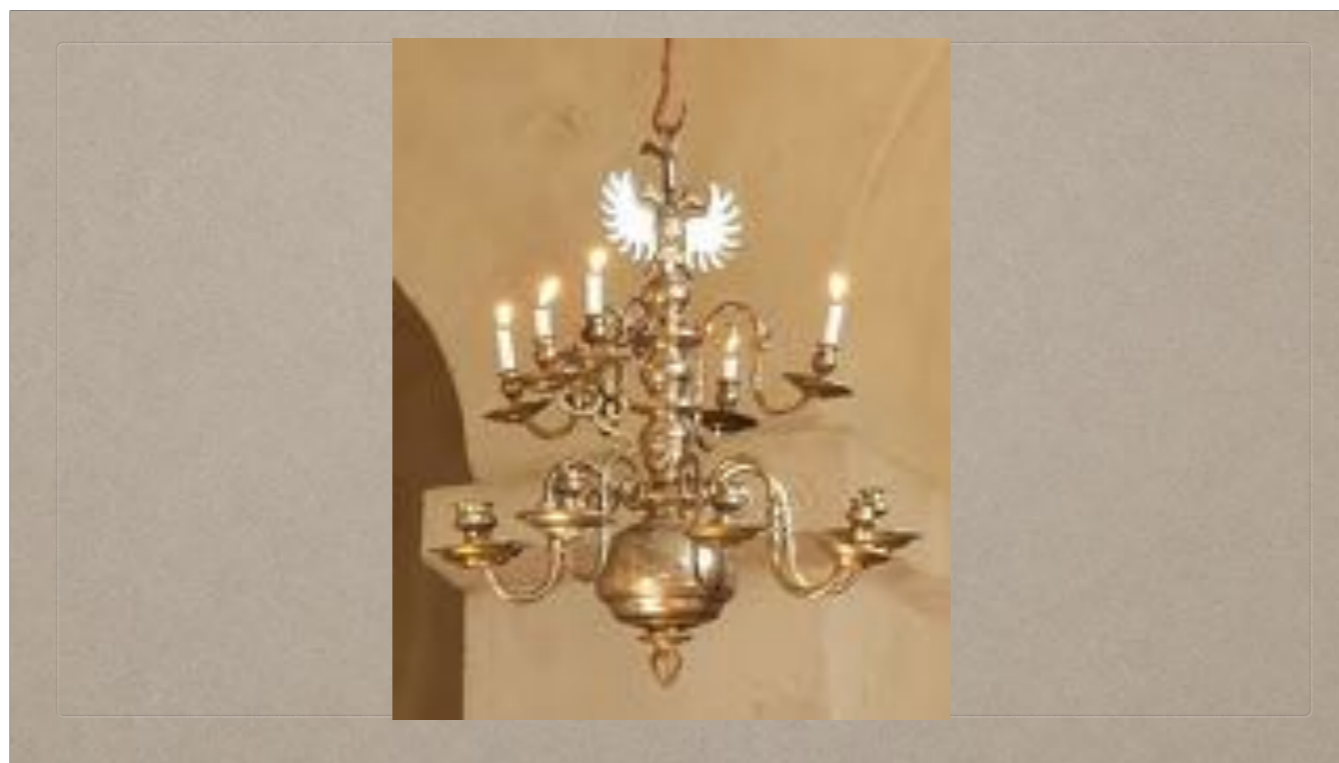
Riktignok litt skakkere enn før, kanskje, men ellers helt intakt og klar for igjen å lyse over alter-ringen i kirken.

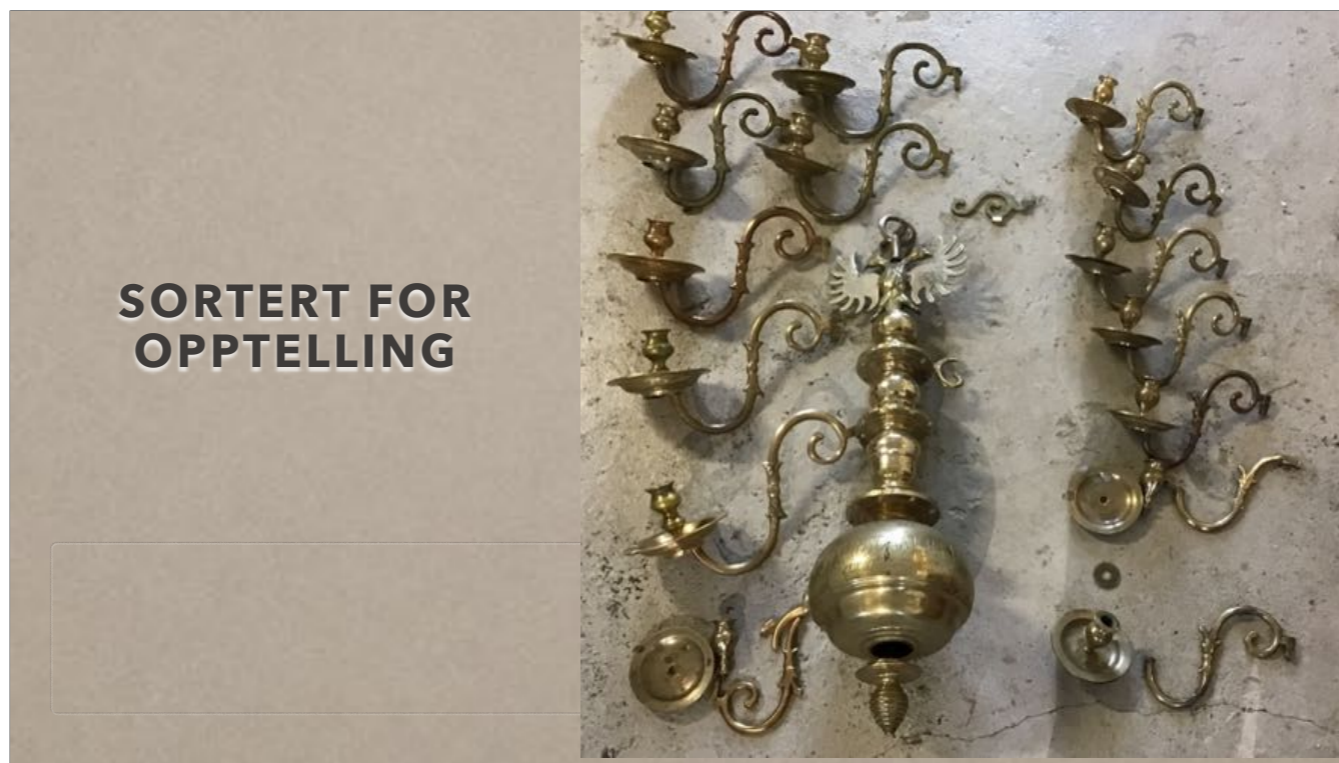
**SORTERT FOR
OPPTELLING**

Det manglet en arm og seks pyntedeler men de ble funnet i en skuff i kirken og ettersendt!
Den manglene armen var naturligvis brukket, og hadde nok ligget i skuffen en stund!
Flere av pyntedelen satt dårlig i festet så de hadde nok blitt lagt vekk så de ikke skulle falle ned.

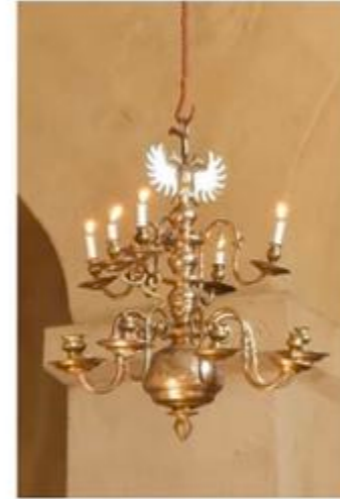
4 sept 1717 Gravert på lampen

Fire armer er brukket

En arm er veldig bøyet

Tre armer er støpt i rødere metall

En pyntedel mangler

Alle originalarmene har messinghylser
tinnloddet rundt festekrok (Total gjennomgang
for å reparere opphengskroker og justere armer
engang?)

Mange av armene har byttet skruer i
lysholderene

Syv armer har gamle reparasjoner (Noen har
flere på en arm)
