# Vedlikeholdsplan for Audunarstova

Prosjekt nr. 12510222

## Oppsummering etter møter og synfaringar 10.08.2022

# Vedlikehaldsplan

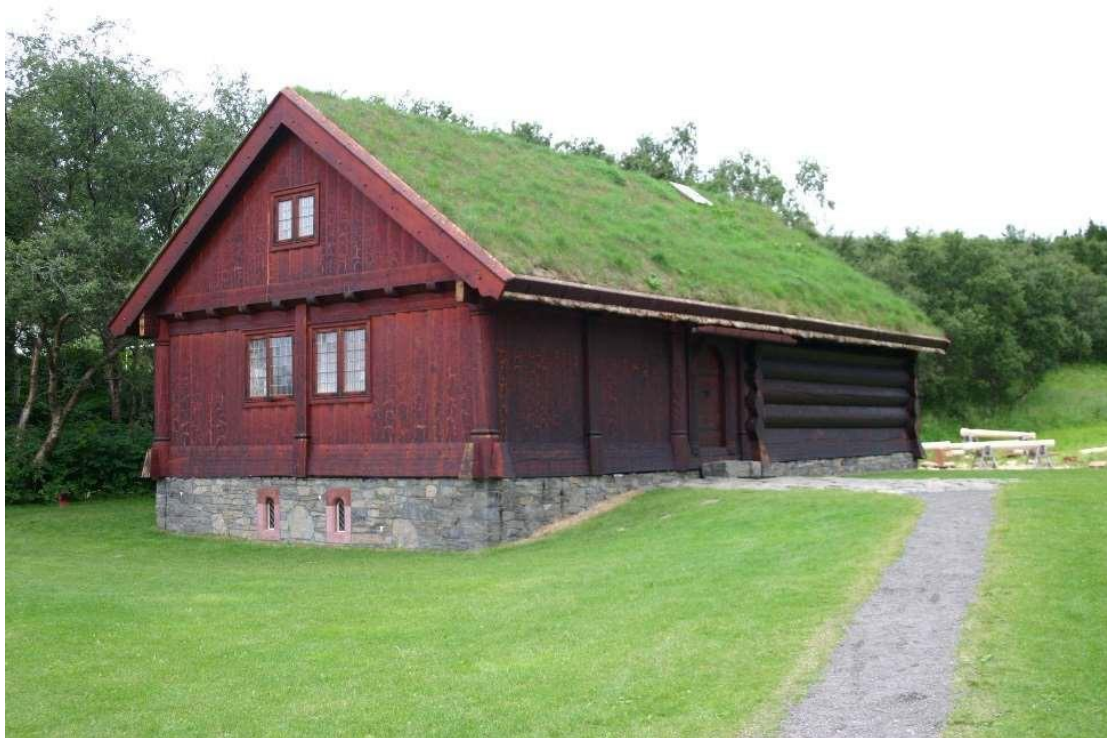
## Stavhuset

Stavdeilen består av trapesforma botnsviller, ståande stavar/stolpar, og ståande veggtiler/plankar mellom stavane. På toppen av stavane og veggtilene er det toppsviller. Veggtilene står ned i spor i botnsvillene og i spor opp i toppsvillene. Gavlveggen er utkraga og er bygd med sviller og ståande veggtiler. Det er 2 vindaug nede og eitt i gavlen.

Treverket i sviller, stavar og veggtiler blir utsatt for temperatursvingingar og endring i fuktigheit gjennom året. Då vil trevirke krympe og svelle, slik at det vil bli gliper mellom bygningsdeilane. Trevirket vil også få tørkesprekker, og ein vil få slitasje på treverket. Dette

Det er laga drenering/luftehol frå spora for veggtilene i overkant av botnsvillene. Dreneringen går på skrå ned og ut. Dette fordi det kan koma fuktigheit inn mellom veggtilene og ned i sporet. Det kan også bli skader på botnsvillene i underkant, der dei ligg an ned på muren.

Det viktigaste tiltaket mot skadar på stavdeilen vil vera å smørje på tjære etter behov. Endeved og i sprekker mellom bygningsdeiler er særleg viktig å smørje. Tjæra skal vera av milebrent kvalitet og varmest opp i vannbad før den vert smurd på. Ein kan også bruke varmekolbe for å halda tjæra varm under påsmørjing. Det bør ikkje vera under 10 grader i lufta ved tjærebreiinga. Det beste resultatet blir om ein smørjer på tjæra, slik at det blir ein lang periode med kaldt vær etter at ein har smurd tjæra på. Dette fordi da får tjæra «herde» før det varme vêret kjem.

Ein må kontrollere jamleg at det ikkje er råteskader i underkant av botnsvillene.

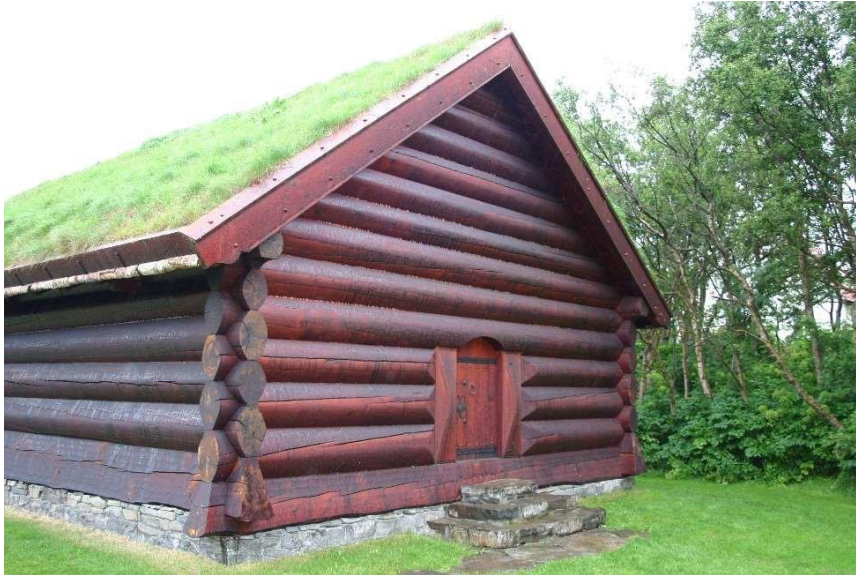
## Laftehuset

Laftehuset står på same støypte, steinkledde muren som stavhuset. Framfor døra er det steinheller som trapp. Laftehuset består av store, sprettetelgde, trapesforma botnsviller. På dei er det lafta med store ovaltelgde veggstokkar. På den utvendige endegavlen er det 2 beitskier og ei plankedør som slår innover. I meddraget er det brukt husmose frå Norge. Taket er det same som på stavhuset: telgd taktro, never, papp og torv. Det er torvhaldar i nedkant av taket. Og på gavlendene er det store vindskibord med isbord over. Sidan døra slår innover er det laga drenering/luftehol frå utsida og opp/inn til dørgåttan slik at ev. vatn, som renn ned langs døra, kan renne ut. Det er 2 betar og ei jernstang som held veggene saman som mothald for trykket fra sperrebinda. Sperrebinda har også haneband.
