Dokumentasjon, målet med prosjektet og gjennomføringen.

Dokumentasjon av det gamle taket.

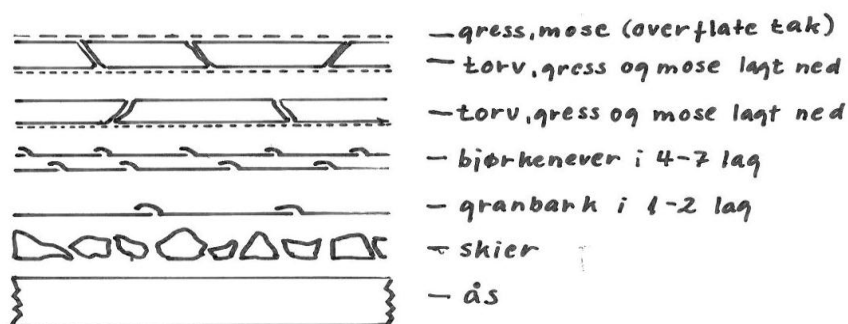
- Taket var, på et forholdsvis ujevnt underlag av tettvokste skier av gran, tekket med granbark. Denne lå med forholdsvis liten overlappning fra nord til sør, og ikke mer enn med én overlappning i begge retninger. Laget med granbark er derfor mest sannsynlig lagt ut over undertaket/skiene for å få et jevnere og mer skånsomt underlag for bjørkeneveren. Det var ikke tegn til at det var brukt mose mellom skiene for å tette og for å få et bedre underlag for granbarken.

- Granbarken var deretter dekket til med flere lag med bjørkenever. Antall lag varierte nok noe, men opp til 7 lag lagt med overlappning fra nord til sør etter kjent leggemønster.

- Til slutt var taket tekket med torv i 2 lag med gress og mosedelen ned. Det var ikke lagt noen form for avslutning med steiner i ytterkantene av taket. Stedvis var det lagt torv i 3 lag, mest sannsynlig for å få en så slett overflate på taket som mulig da skiene var av svært forskjellig utforming og diameter.

De mål vi hadde med dette prosjektet, de forhold vi ønsket å se nærmere på og de valg vi gjorde under veis i prosjektet har vi lyktes med. Vi har dokumentert det gamle taket, vi har gjort faglige vurderinger og vi har gjort de nødvendige praktiske øvinger og arbeid som måtte til for å videreføre kunnskapen. Eier ville at taket visuelt skulle ha et enhetlig uttrykk, både med torv, vindskier og vannbord. Dette har vi i prosjektet full forståelse for. Vi valgte dermed å avslutte vårt prosjekt med at vi la skier og granbark på en del av taket.
