Blyglassvinduer/ glassmalerier

Elisabeth Voss Sinnerud,
restaureringstekniker for glassmalerier

NIDAROS DOMKIRKES
RESTAURERINGSARBEIDER

Arbeid med restaurering av glassmalerier,
grunner til restaurering

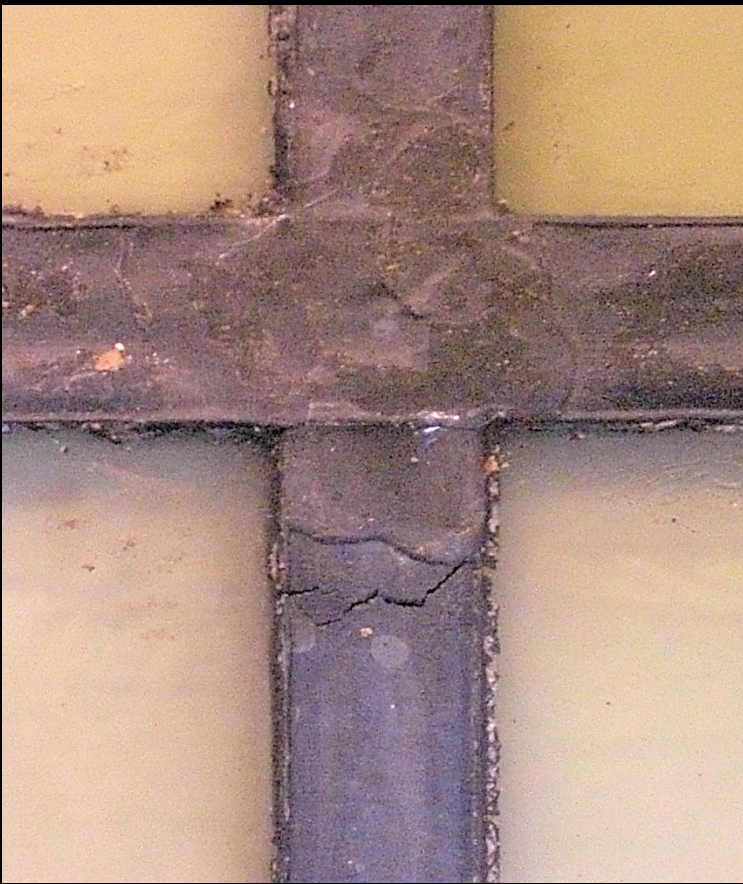
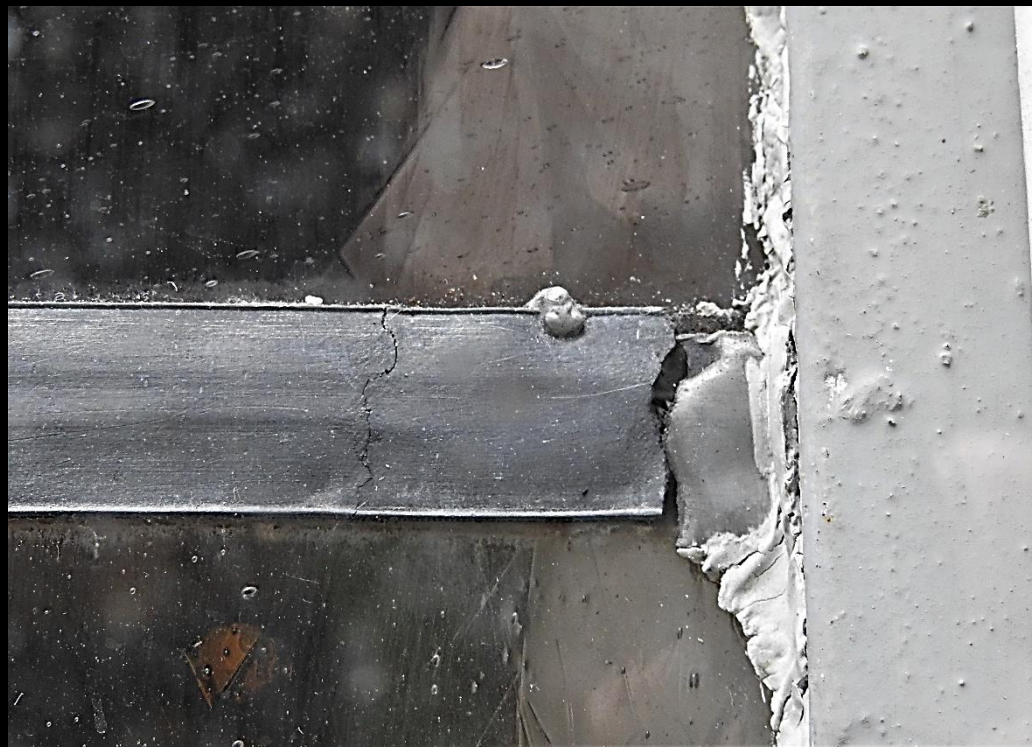
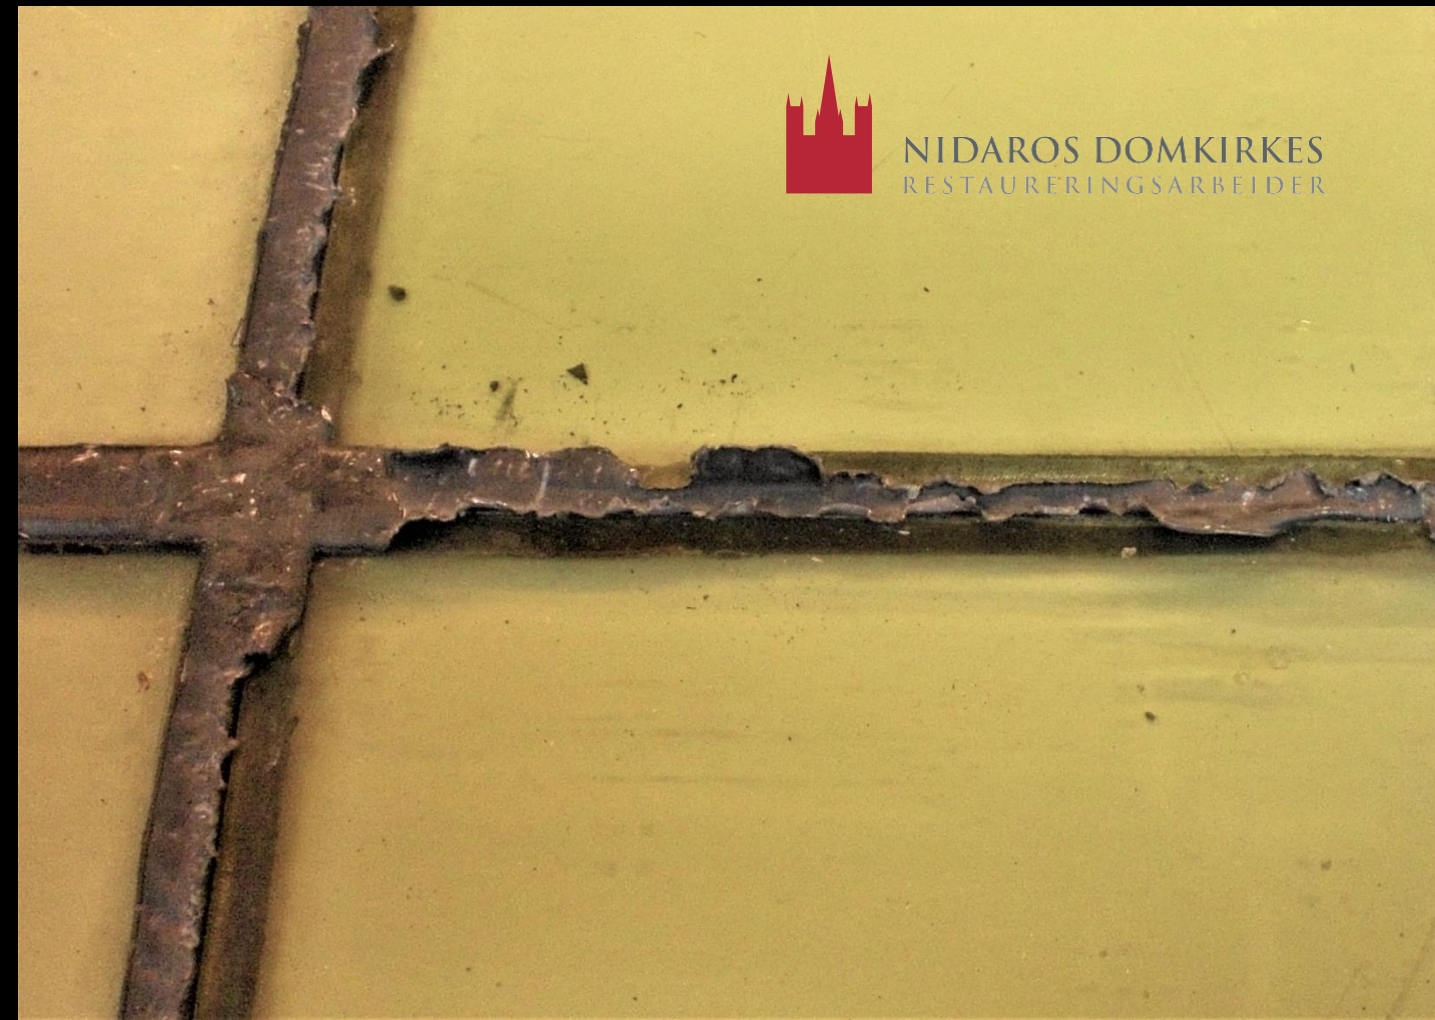
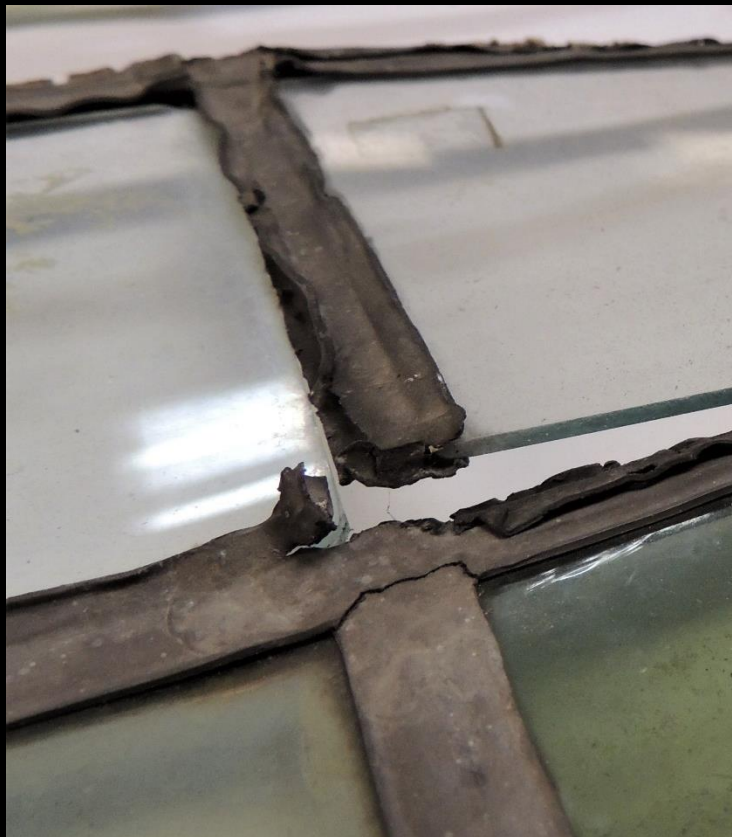
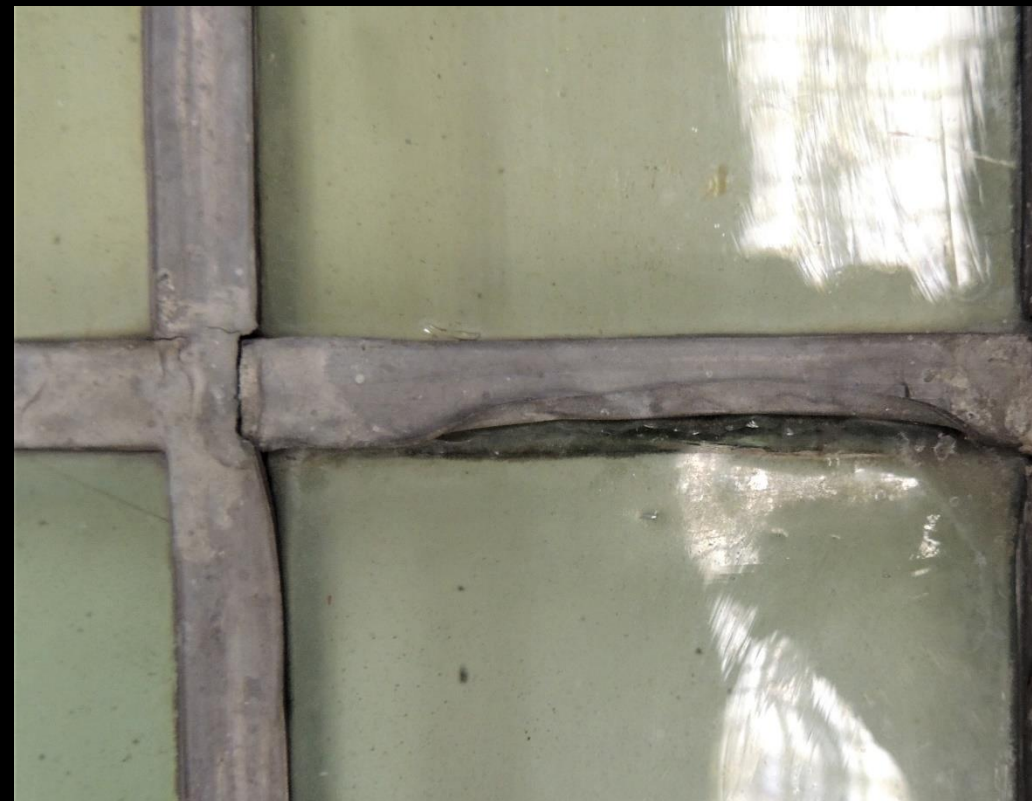
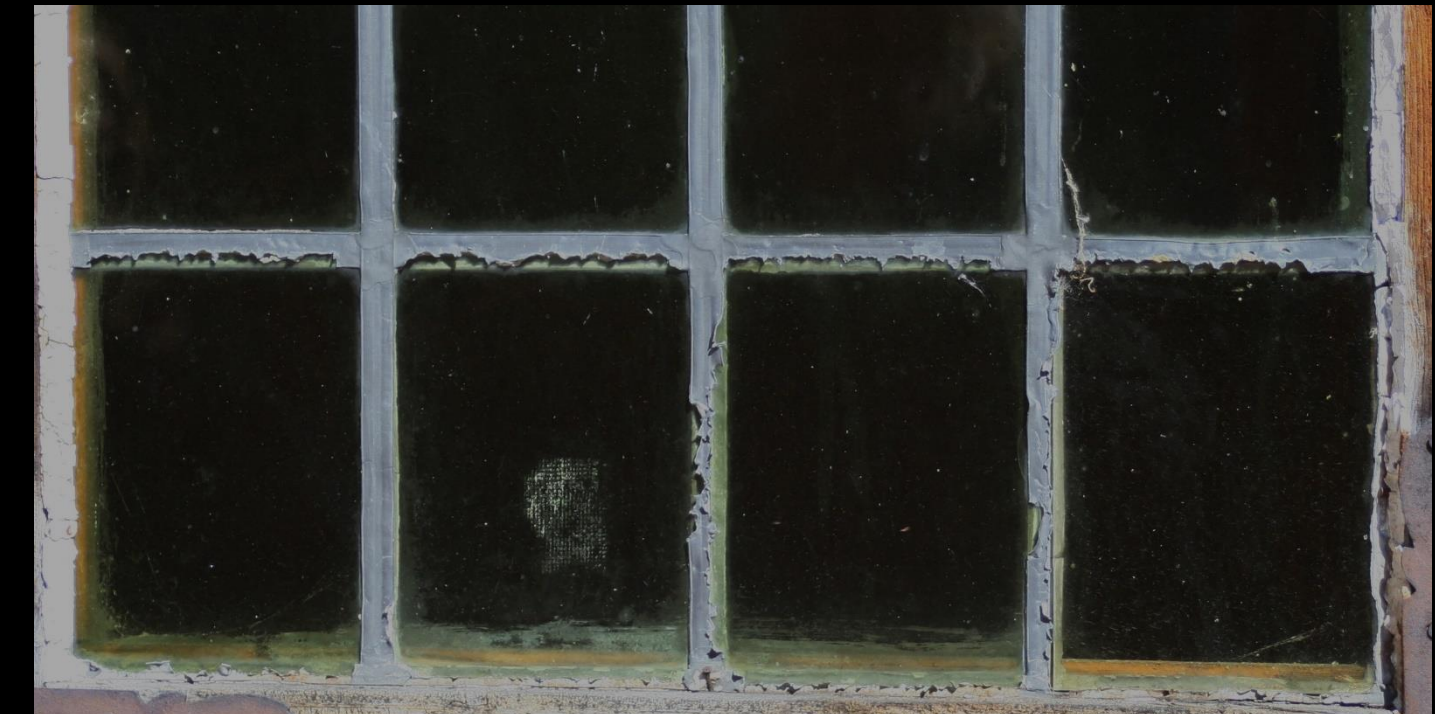
Bly – blybrudd, materialtretthet, deformasjoner, fugler.

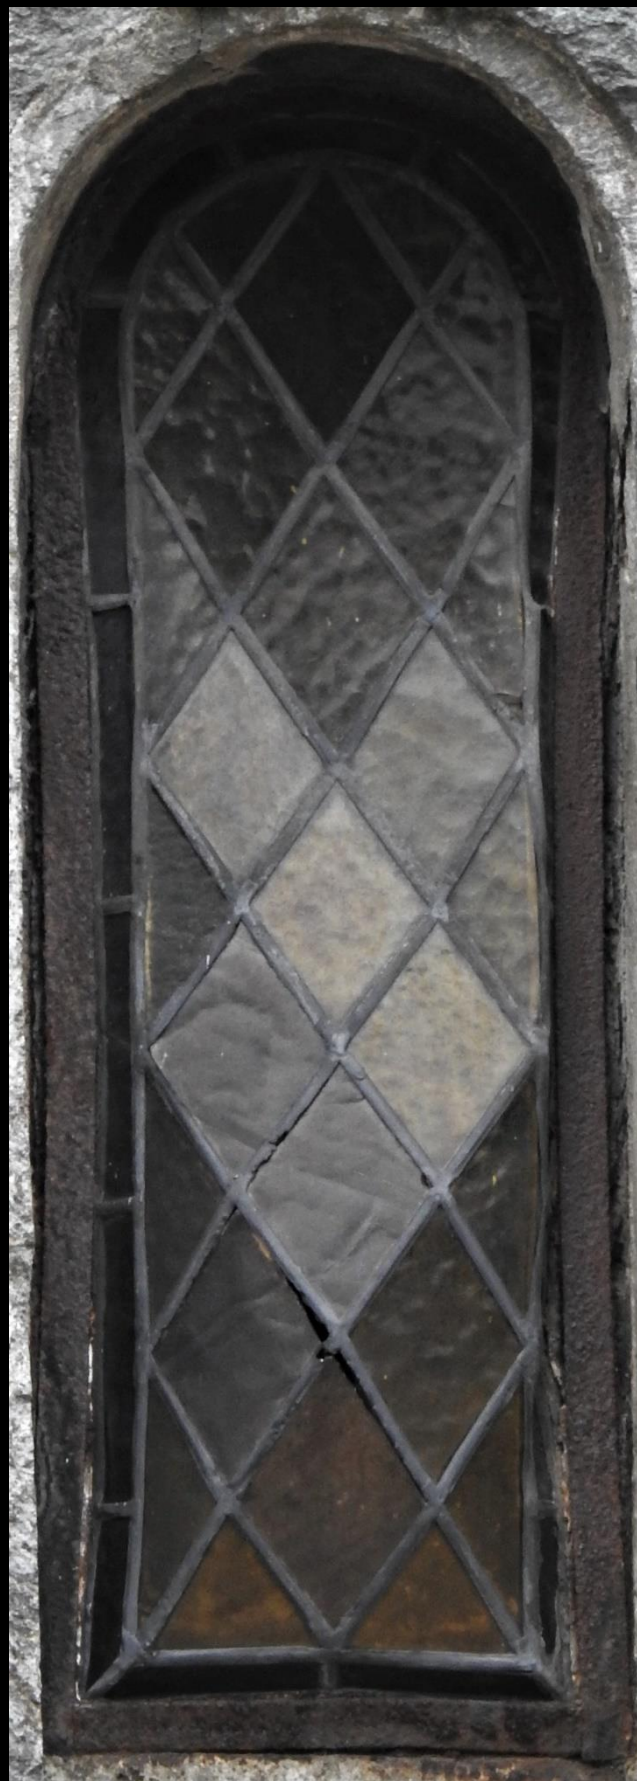
Deformasjoner

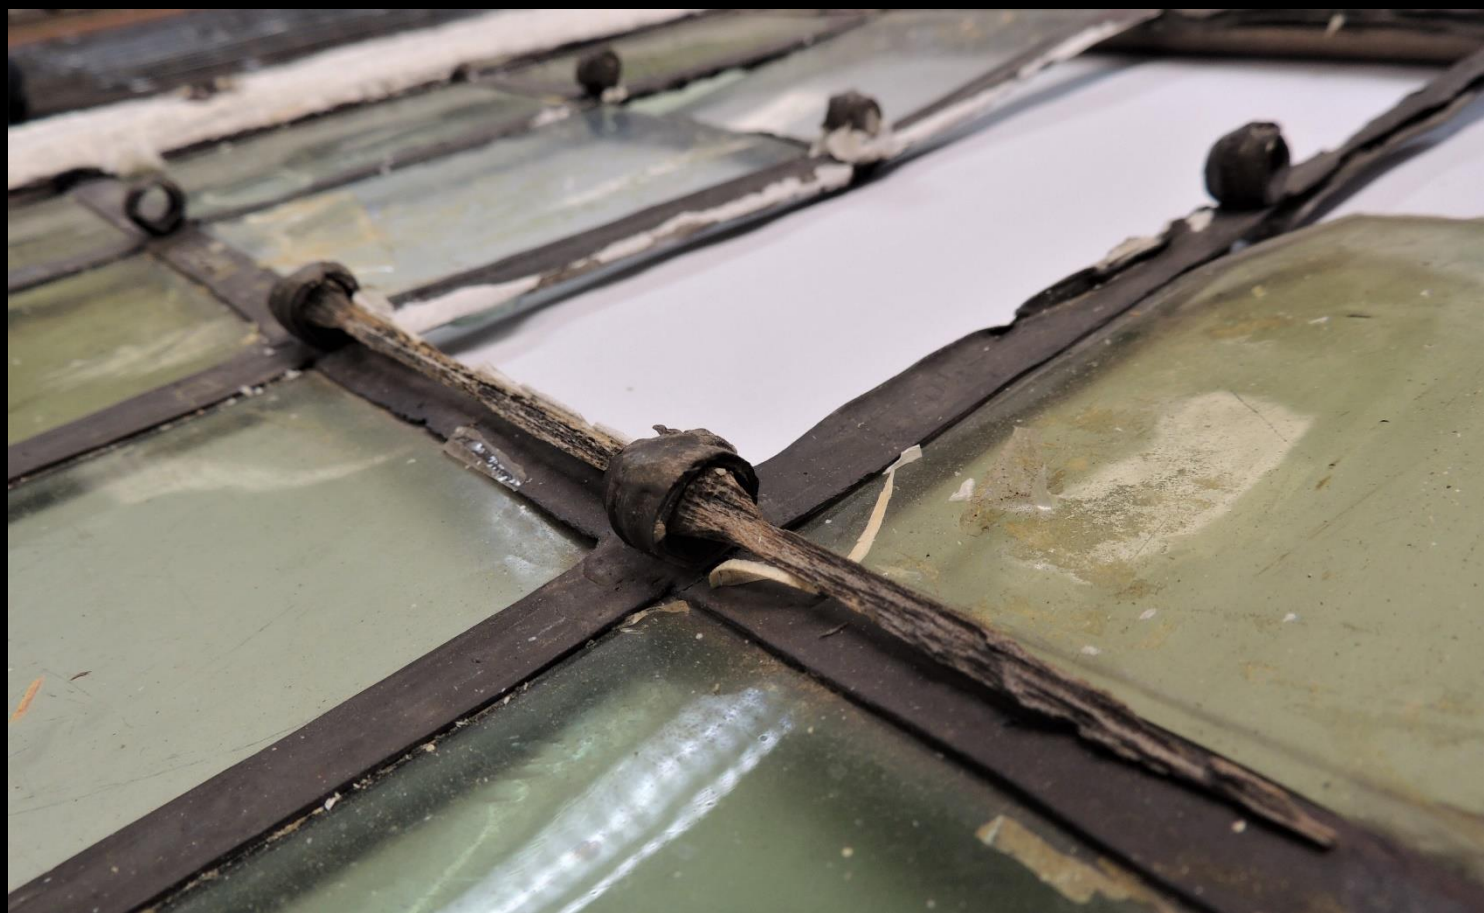
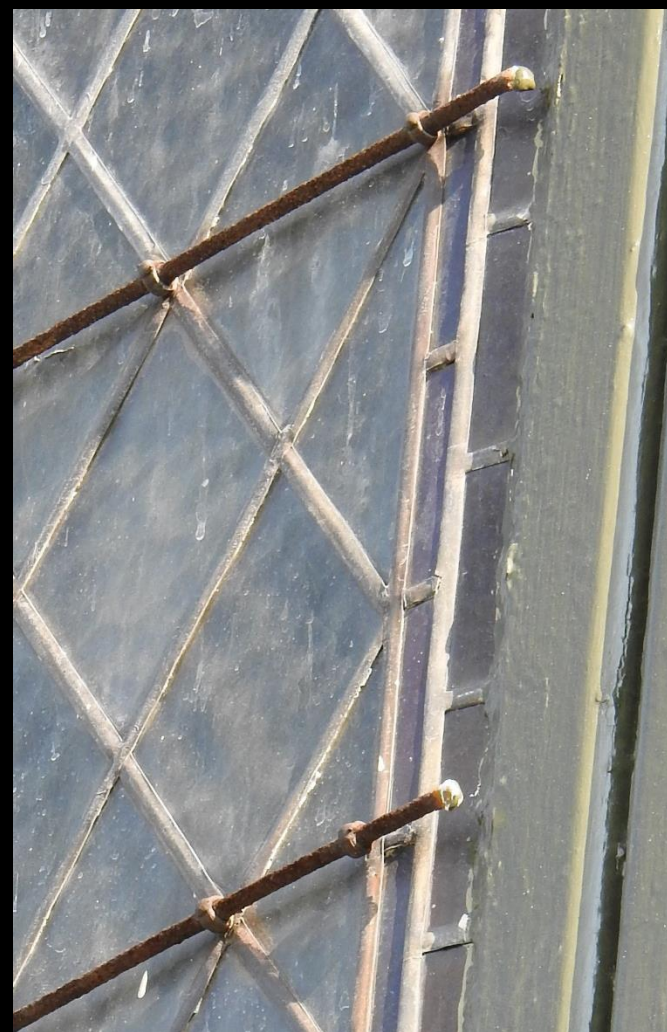
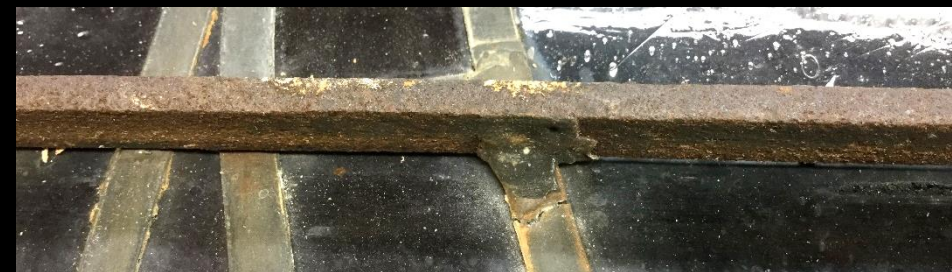
Stormstagg/vindstagg

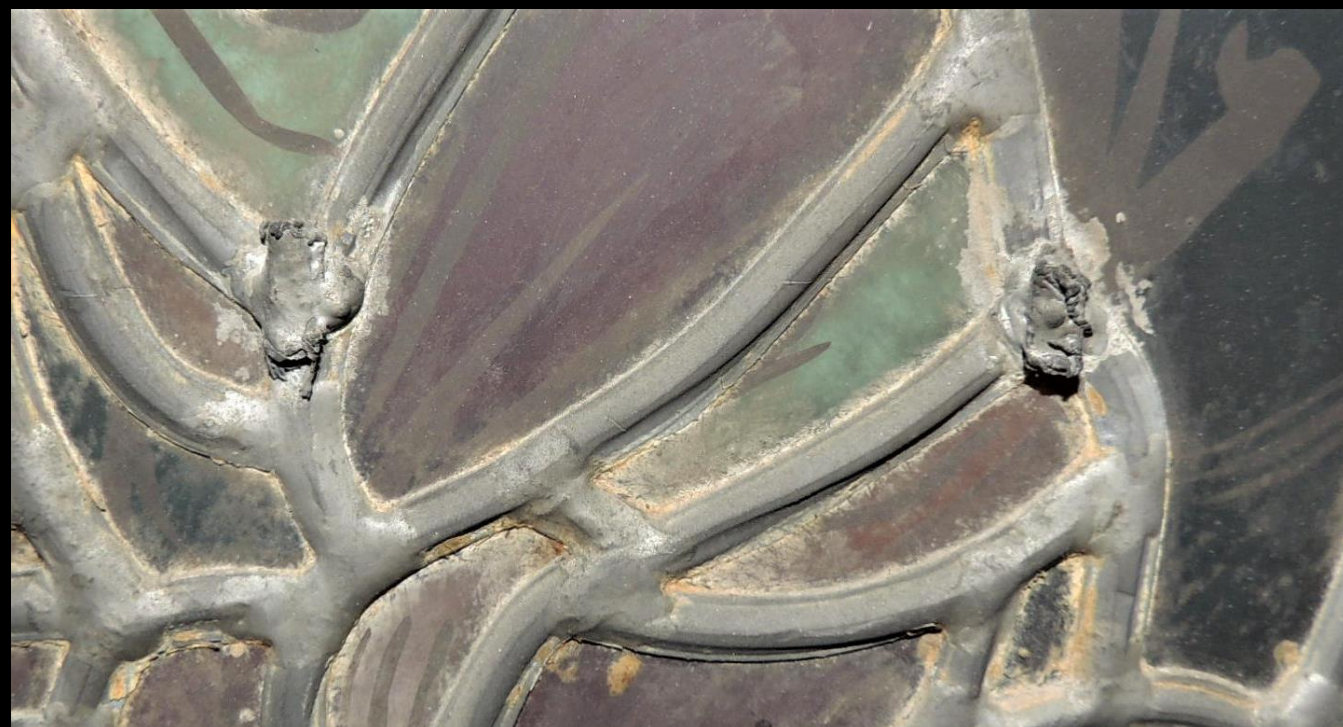
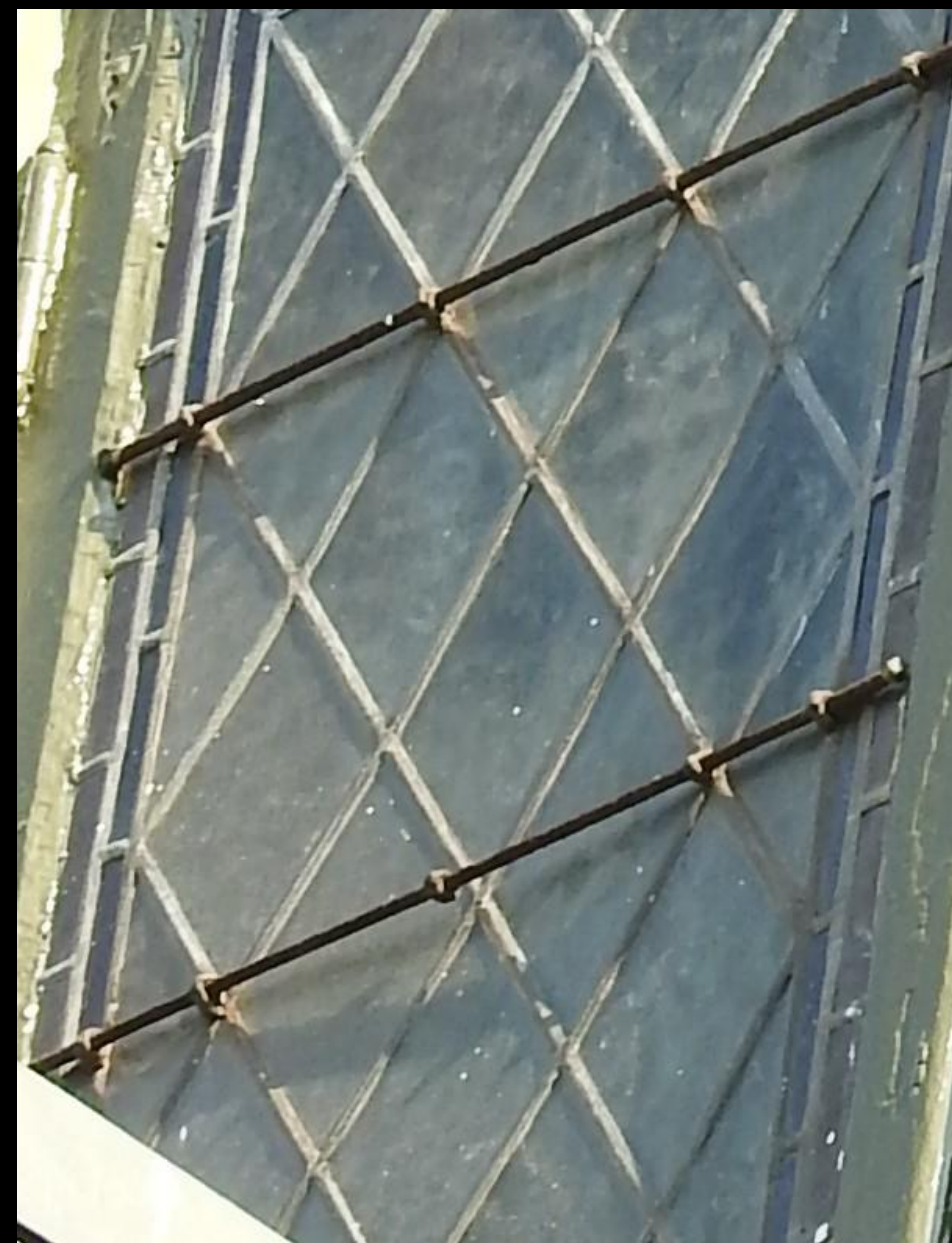
Glass - brudd og knusninger

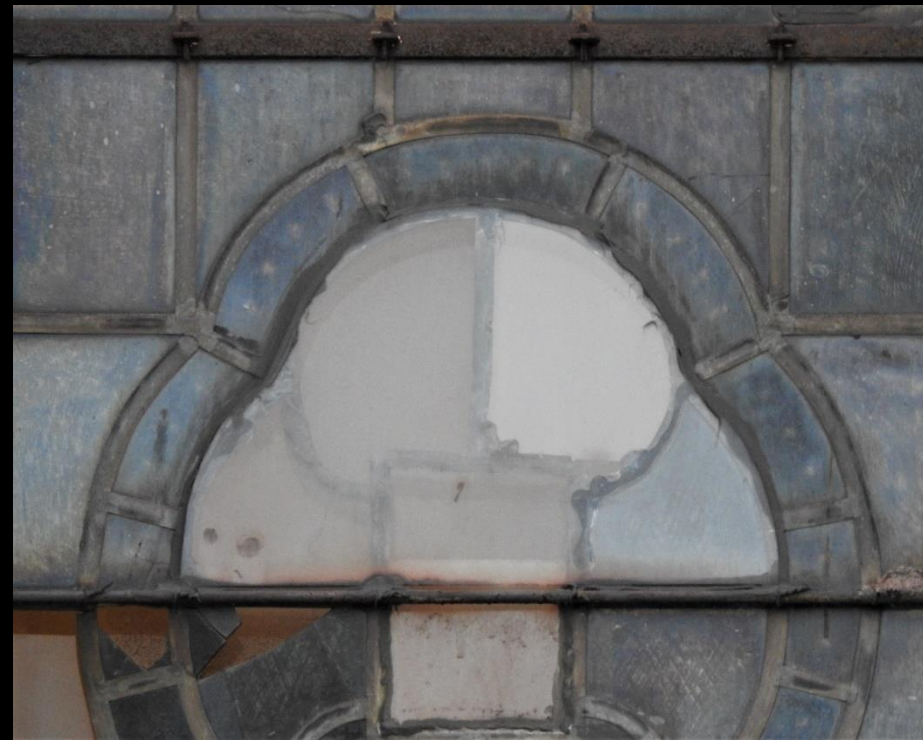
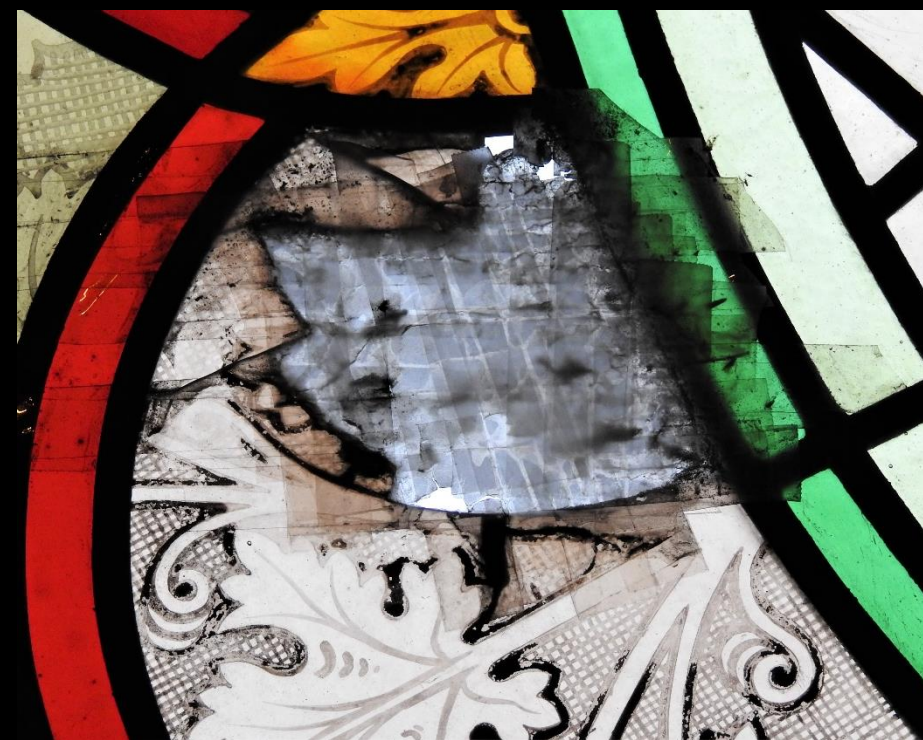
Glassmaling
- avskalling

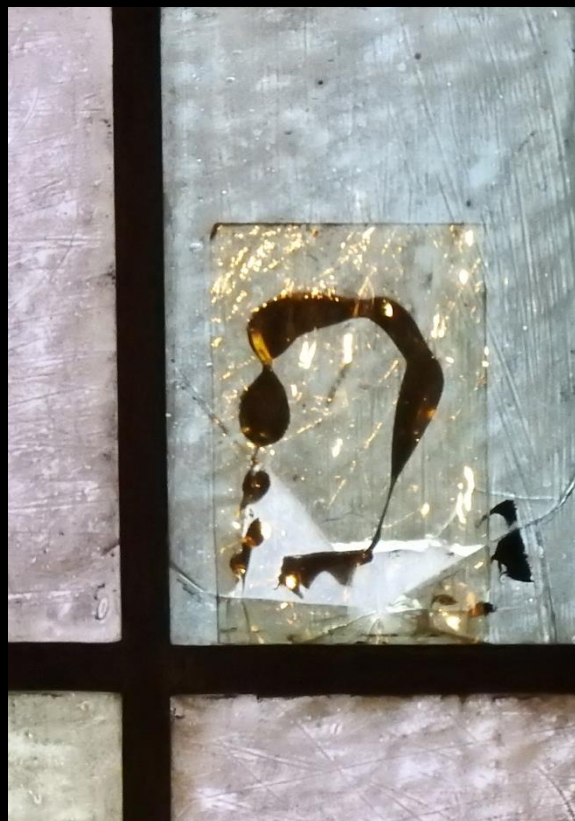
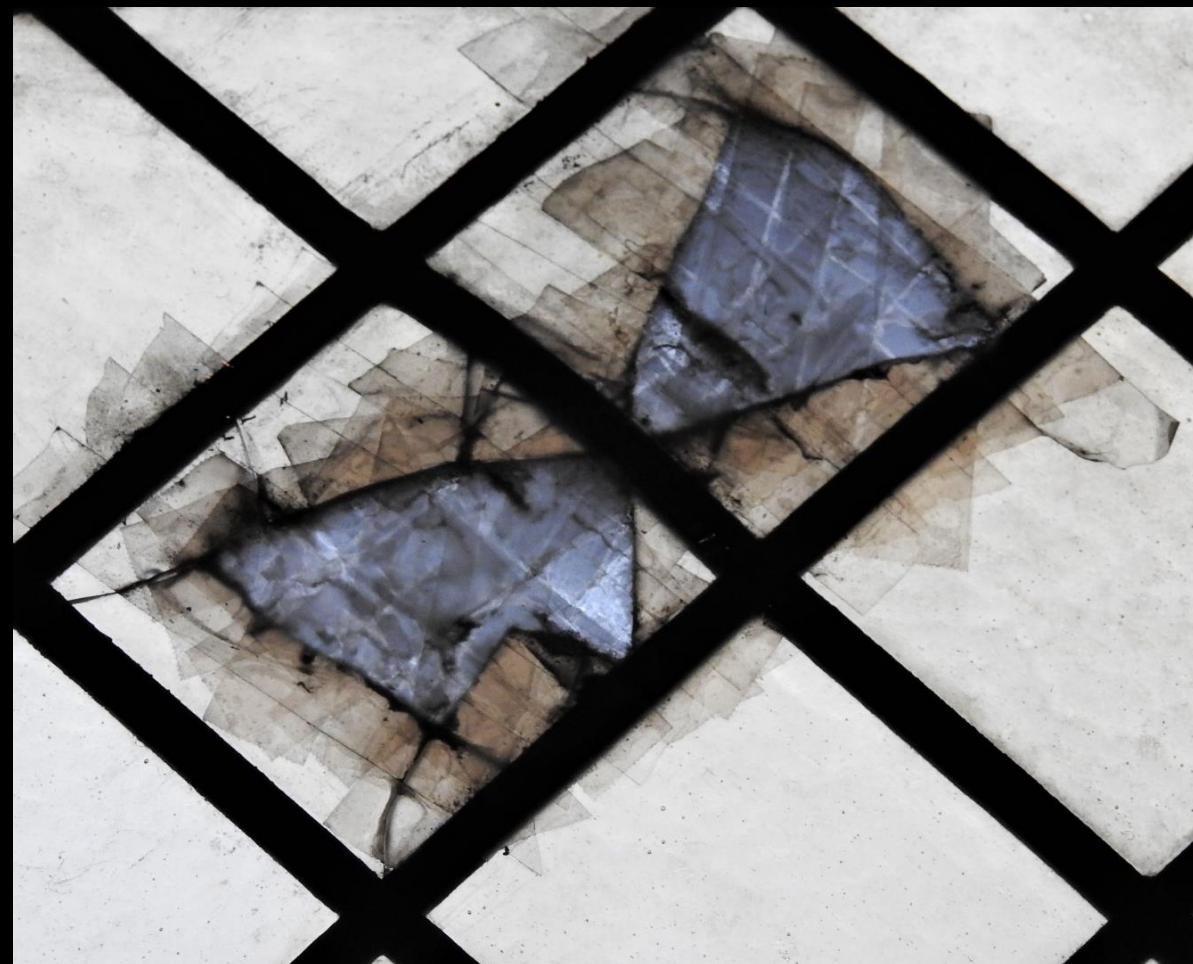
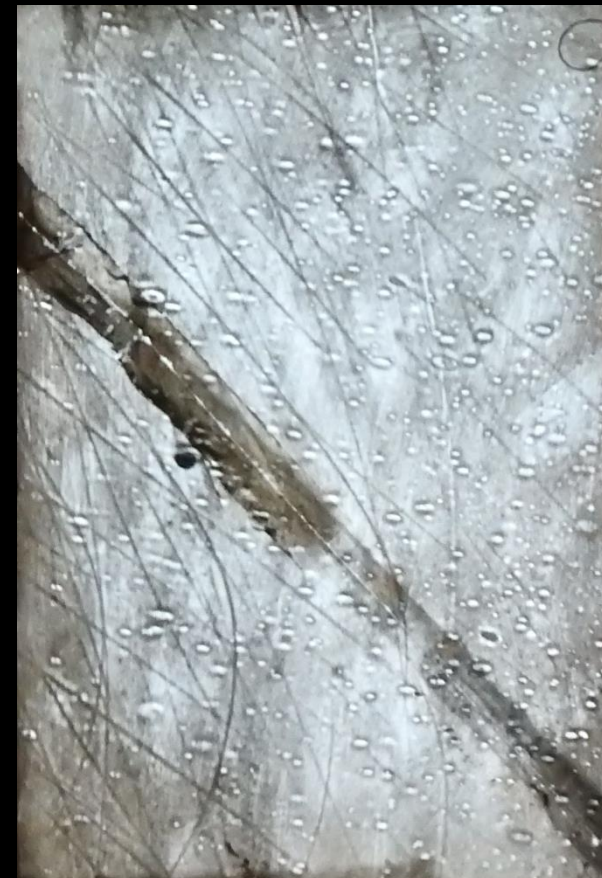
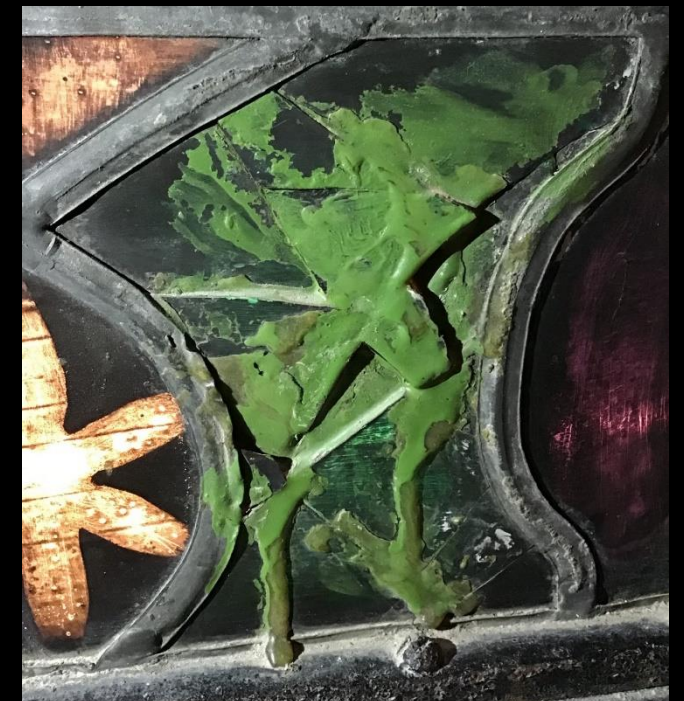
Midlertidige reparasjoner

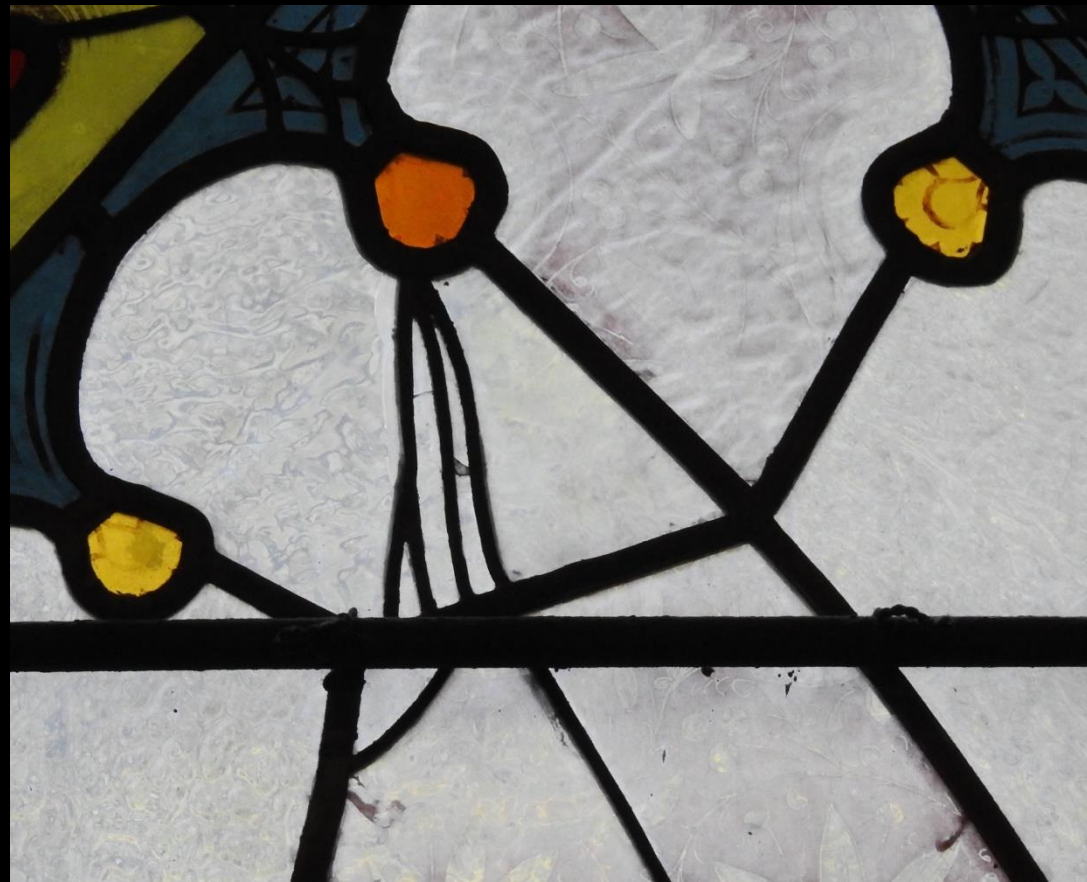
Diverse reparasjoner

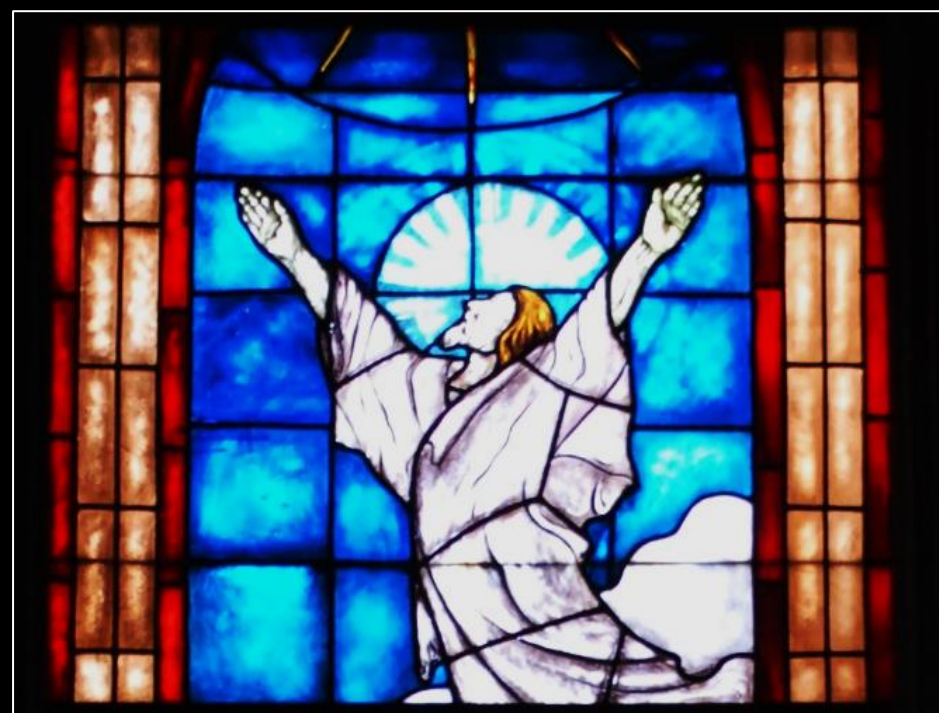
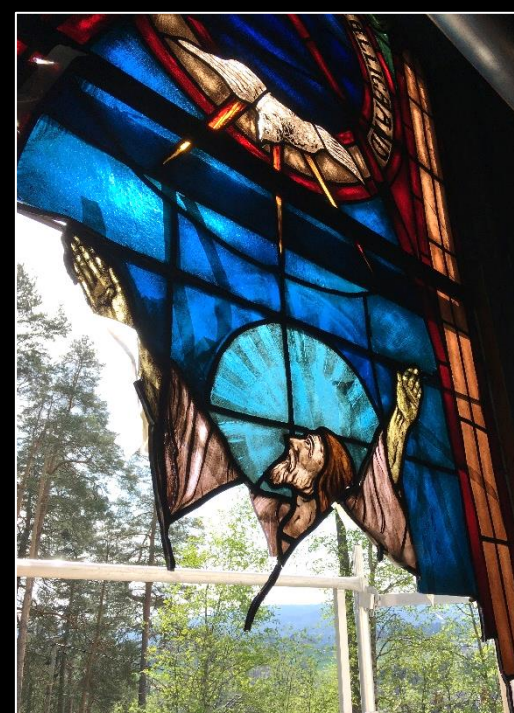
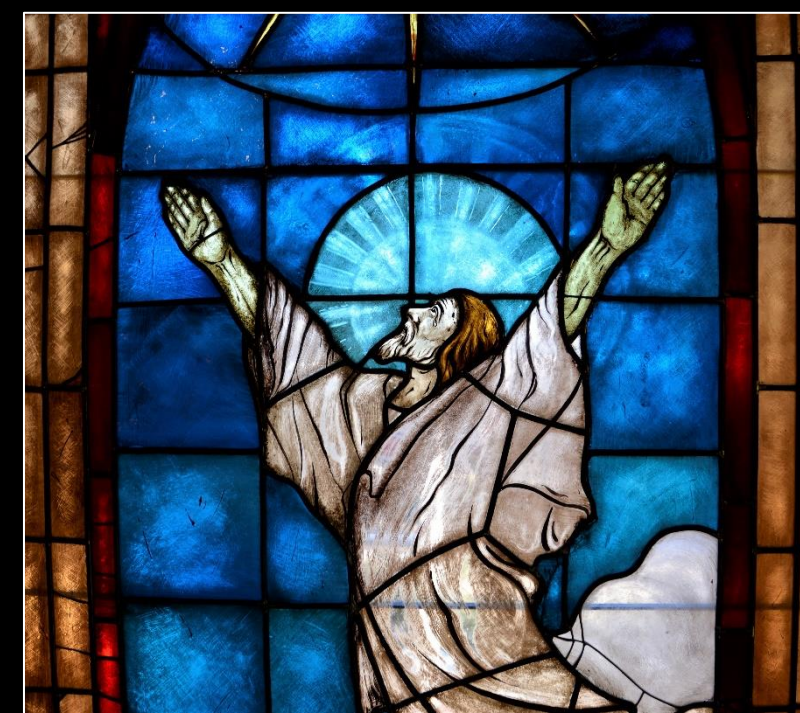
Jesus - før skaden, etter
skaden, og ferdig restaurert
